Nach Wohnhausbrand: Doppelt dämmt einfach besser

Für 24 Mietparteien eines mehrgeschossigen Wohngebäudes in Ludwigshafen-Oggersheim begann das Jahr 2009 mit einem Schock: Eine Silvesterrakete hatte sich auf einen Balkon im vierten Stock des 1972 errichteten Hauses verirrt und dort abgestellte Gegenstände in Brand gesetzt. Das Feuer erfasste die Attika und breitete sich als Schwelbrand über das Kaltdach aus. Dabei wurde das 1998 aufgebraute Wärmedämm-Verbundsystem (WDVS) im obersten Geschoss auf breiter Front zerstört. Das Löschmittel der Feuerwehr tat ein Übriges: Große Mengen Wasser und Schaum flossen im Zuge der 16 Stunden dauernden Brandbekämpfung ins Gebäudeinnere und setzten auch der WDVS-ummantelten Fassade zu: Das Putzsystem wurde in mehreren Partien hinter- und durchfeuchtet, so dass es sich teilweise vom aufgehenden Mauerwerk löste. Das komplexe Schadensbild erforderte eine ausgeklügelte Sanierung.

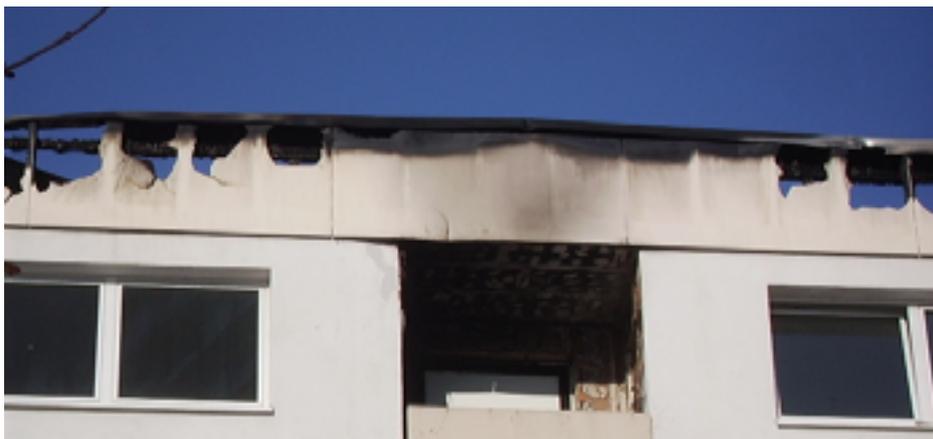
Auf einem Balkon im obersten Stockwerk traf in der Silvesternacht 2009 ein Feuerwerkskörper dort abgestellte Gegenstände. Die Flammen entfachten einen Brand, der das Dach und die oberen Teile der Fassade ruinierte. Foto: Architekturbüro Wolfgang Barthel, Mannheim

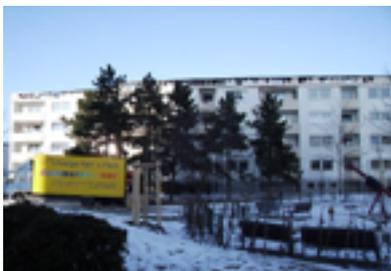
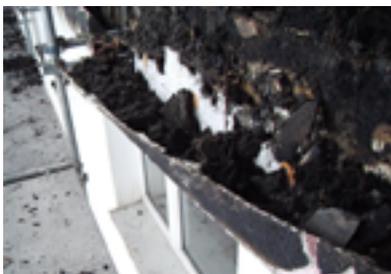
24 Mietparteien der Häuser Adolf-Kolping-Straße 29 – 33 in Ludwigshafen-Oggersheim mussten vorübergehend ausquartiert werden. Eine Silvesterrakete hatte einen Schmelbrand ausgelöst, der die Attika, die Dachkonstruktion sowie Teile der Fassade stark beschädigte. Große Mengen Löschmittel hatten die Gebäudehülle zusätzlich in Mitleidenschaft gezogen. Die Löscharbeiten dauerten 16 Stunden. Erstaunlich, daß die Fassade nicht mehr in Mitleidenschaft gezogen war. Das Feuer zerstörte nur die Partien des vierten Stocks. Das Polystyrol schmolz und sammelte sich unterhalb der Hitzezone als fester Riegel. Foto: Architekturbüro Wolfgang Barthel, Mannheim
