Wenn die Tapete von der Wand fällt.

Feuchteschäden an der Innenseite der Außenwände machten in einem Wohnheim bei Bremen eine Sanierung nötig. Abgedichtet wurde im Sommer 2011 von außen und an der unzugänglichen Giebelseite von innen. Mit einer Horizontalsperre stellte der Verarbeiter zuvor sicher, dass Feuchtigkeit nicht weiter im Mauerwerk aufsteigen kann.

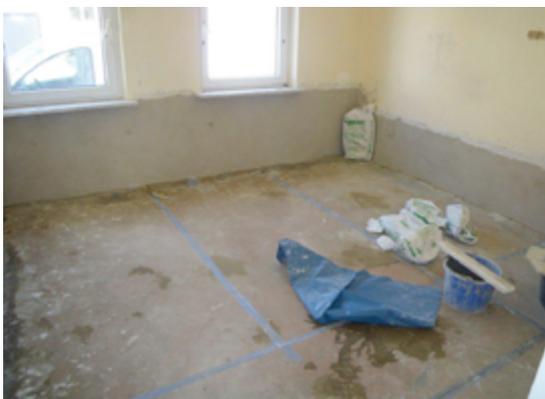
Das Gebäude stammt vermutlich aus dem Jahr 1920, wurde in Ziegelbauweise auf Streifenfundamenten erstellt und teilweise unterkellert. Das zweischalige Außenmauerwerk wurde beim Umbau zu einem Wohnheim vor gut zwanzig Jahren mit einem Wärmedämmverbundsystem (WDVS) versehen. Der Fußboden im Erdgeschoss war bis zum Umbau im Jahr 1990 aus Holz und besaß eine Unterlüftung. Durch den stattdes-

sen eingebrachten Betonfußboden konnte die Feuchtigkeit nicht länger entweichen. Eine zu Bauzeiten errichtete Horizontalsperrbahn war nicht mehr intakt, somit wanderte die Feuchtigkeit im Mauerwerk nach oben.

feriger Innenbereich

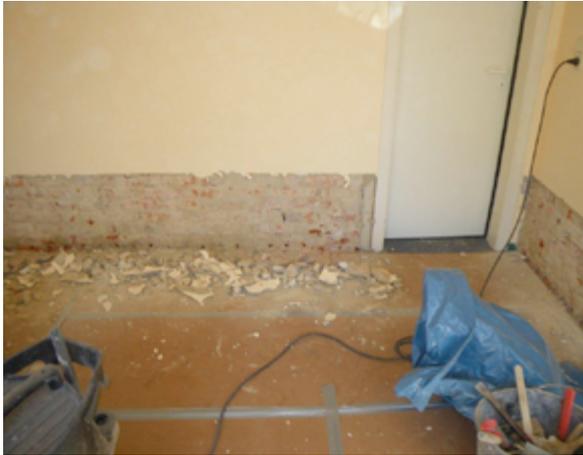
Sockel abgeschlagen

Der Sockelbereich des ansonsten zweischaligen Mauerwerks war vollgemauert, weshalb die Sanierung zum Großteil von außen erfolgen konnte. Lediglich auf der zur Straße zeigenden Giebelseite war eine Innenabdichtung alternativlos. Gleichzeitig wurde 2011 das vorhandene Wärmedämmverbundsystem erneuert und im erdberührten Bereich erstmals verputzt. Die Gesamtfläche des sanierten Erdgeschosses beträgt rund 120 Quadratmeter.

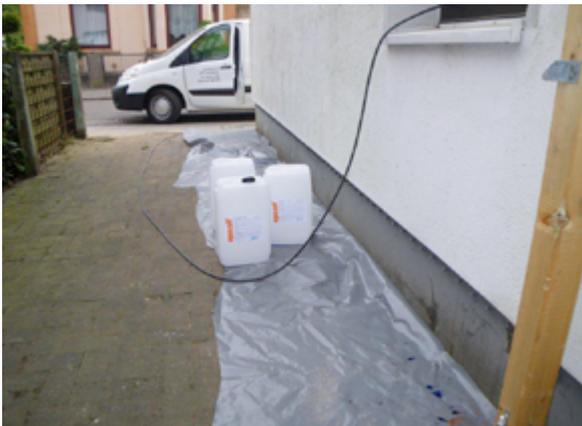
Während der Sanierung

Aufsteigende und kapillar wandernde Feuchtigkeit im Mauerwerk wurde zunächst durch das Einbringen einer Horizontalsperre verhindert. Mit speziellen Injektionspackern und der Druckinjektage der flüssigen Mauersanit-Lösung „msf“ von epasit konnte diese besonders schnell und materialsparend erstellt werden. Im Sockelbereich innen wurden Putz- und Mörtelreste abgeschlagen, anschließend

mit Haftspritzbewurf grundiert. Auf diese Grundierung wurde ein Sanierputz aufgebracht, der dank hohem Porenvolumen und geringer Saugfähigkeit bei gleichzeitig guter Wasserdampfdurchlässigkeit die Austrocknung des Mauerwerks begünstigen soll. Die eingesetzten Baustoffe sind Teil eines langzeitbewährten Saniersystems und erfüllen die Auflagen der WTA, des Denkmalschutzes und der DIN EN 998-1.
