## Ist eine Unterdeckbahn Insektensicher?

Auf dem Steildach eines landwirtschaftlichen Gebäudes wurde 2005 eine Unterdeckbahn verlegt. Nach dem Bruch von Dachziegeln stellte der Bauherr 2011 fest, dass die vorhandene Unterdeckbahn durchlöchert ist. Ein Gutachter bestätigte Insektenfraß. Der Hersteller indes lehnt bisher jede Gewährleistung ab.

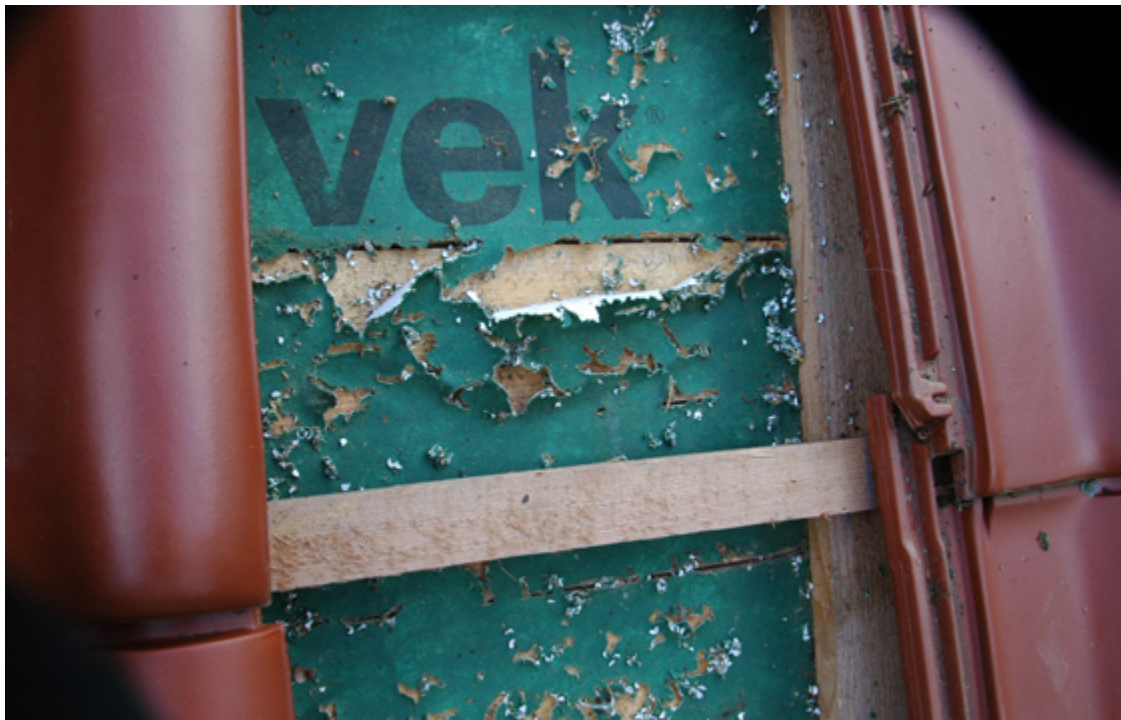
Schaden an Unterdach;  
Foto Dieter Stahl

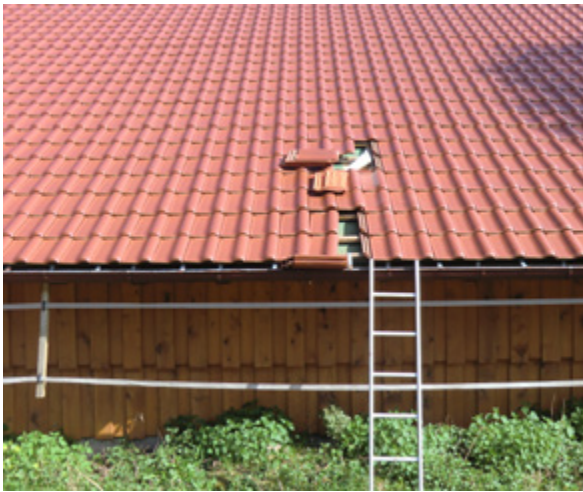
Dachprüfung ; Foto Walter

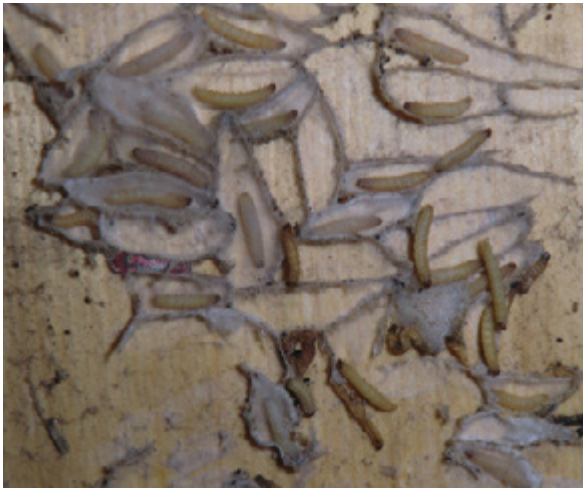
Lebende Motten nach Schlupf

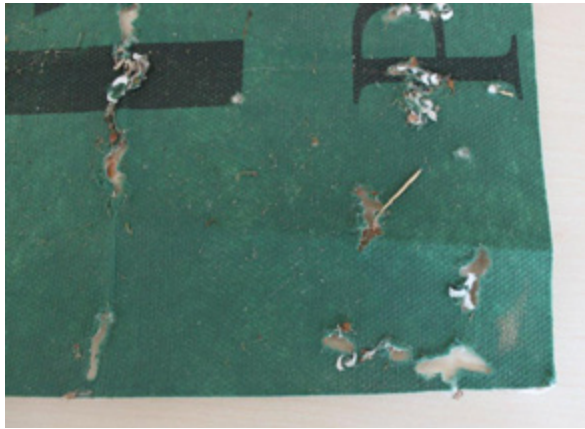
Spalten fraßen sich die Raupen der, wie der beauftragte Gutachter feststellte, Kleidermotte (*Tineola bisselliella*). Es wurden auch abgestorbene Raupen gefunden (der Sachverhalt ist auf den vom Gutachter angefertigten Fotos deutlich sichtbar).

Raupen neben Lochfraß

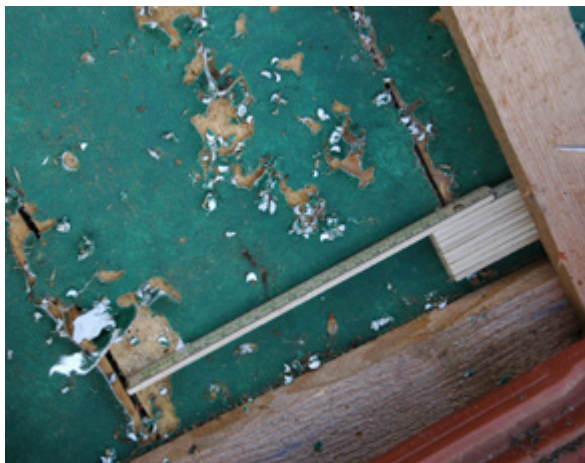
Raupen neben Lochfraß

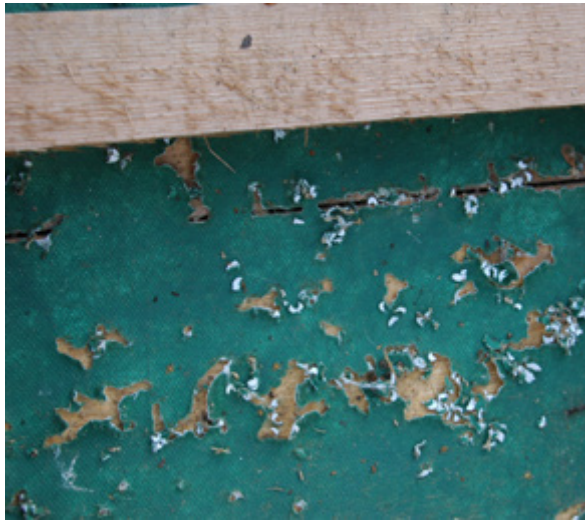
Im Frühjahr 2011 kam es bei dem aufgeführten Gebäude zum Bruch von Dachziegeln. Infolgedessen zeigten sich plötzlich Feuchteschäden in den unter dem Dach befindlichen Räumen, der Bauherr stellte fest, dass Regenwasser aus dem Dach ins Gebäude gelangte. Beim Austausch der beschädigten Ziegel wurde sichtbar, dass die vorhandene Unterdeckbahn durch unterschiedlich große Löcher perforiert war. Ein beauftragter Gutachter stellte bei Ortsbesichtigung fest, dass dadurch die geforderte Eigenschaft der Regendichtigkeit der Dachfläche nicht mehr gegeben ist. Zunächst fiel auf, dass die Lochanordnung sich über den Stoßfugen der Bretterschalung häufte. Die ursprünglich dicht gestoßen eingebauten Schalungsbretter hatten im Laufe der Liegezeit aufgrund ihrer Austrocknung die Stoßfugen um Millimeter geöffnet. Durch diese

Fraßstellen über Stoß und auf Fläche
