Ein Museumsdach wird sturmgesichert.

Dachsanierung Museum für Hamburgische Geschichte, Holstenwall 24, Hamburg;

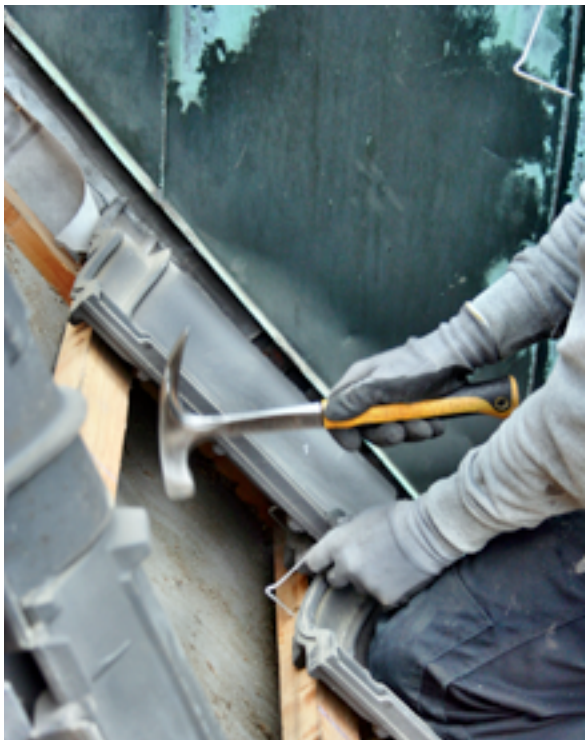
Einbau der Sturmklammer 409; Foto Krolkiewicz

die Hohlfalzziegel mit den FOS Sturmklammern 409 gesichert.

Regelwerk des Zentralverbandes des Deutschen Dachdeckerhandwerks (ZVDH) als Einzelfallberechnung ausgeführt. Das Gebäude steht in Hamburg und liegt somit im Windzonenbereich. Nach dieser statischen Berechnung wird im Großteil der Dachflächen jeder zweite Dachziegel mit der Seitenfalzklammer 409 von FOS gesichert. Im Grat und Ortgangbereich wird in einem Streifen von 1 – 5 m Breite jeder Dachziegel mit der Seitenfalzklammer 409 von FOS gesichert. Die Mansarddachflächen sind entsprechend den Fachregeln für Außenwandbekleidungen auszuführen. Hier wird jeder Ziegel mit der o.g. Einschlagklammer sowie zusätzlich mit einer Schraube 4,5 mm gesichert. Unter der Glaskuppel über dem Innenhof ist keine Klammerung notwendig. Für die Bereiche um Dachgauben und Kamine gelten ebenfalls die Werte des Ortgangs. Das gilt auch für die Dachflächen auf den Gauben. Die Streifenbreite des Bereichs bestimmt sich aus der halben maximalen Grundrissabmessung der Gaube bzw. der Kamine. Sie beträgt mindestens 1,0 m, maximal 2,0 m und wird immer auf die volle Dachziegelreihe aufgerundet. Da die vorhandenen Dachziegel noch voll funktionsfähig sind, werden die Dachflächen immer partiell abgedeckt, die alte Lattung entfernt, soweit notwendig die winddichte Deckschalung erneuert, neue Dachlatten mit 40/60 mm S10 eingebaut und anschließend

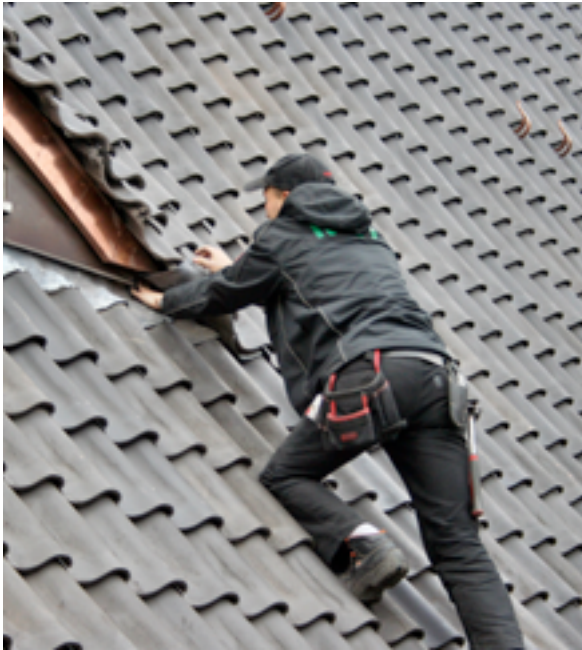
Nacharbeit an Gaube

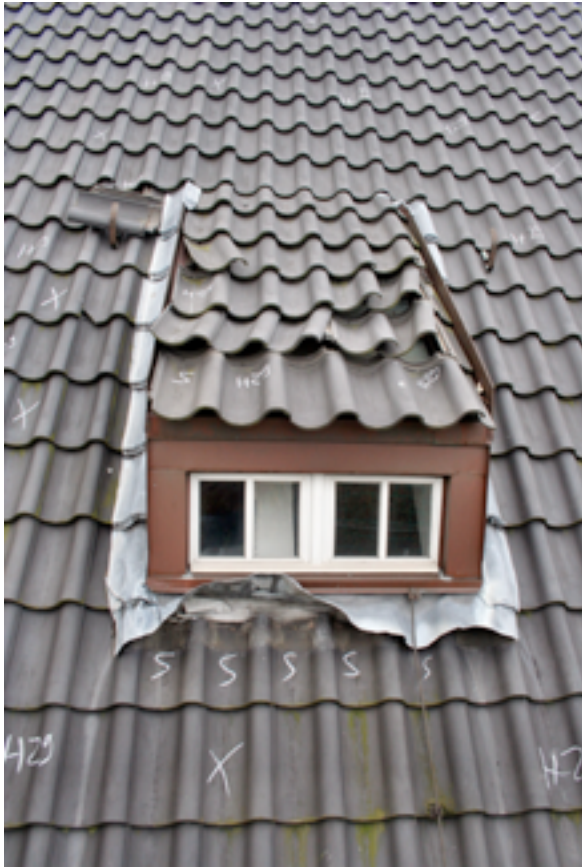
Untersuchung fest, dass offensichtlich nur partiell Sturmklammern eingebaut und in Teilbereichen angeordnet waren. Zudem entsprach auch die Qualität und die Abmessung der Traglattung nicht den seinerzeit gültigen

Gaube mit Markierungen Schadensbereich
