Handwerkerfehler

War das passende Werkzeug nicht zur Hand?

Ein Gastbeitrag des Institutes für Schadenverhütung und Schadenforschung der öffentlichen Versicherer, IFS e.V.

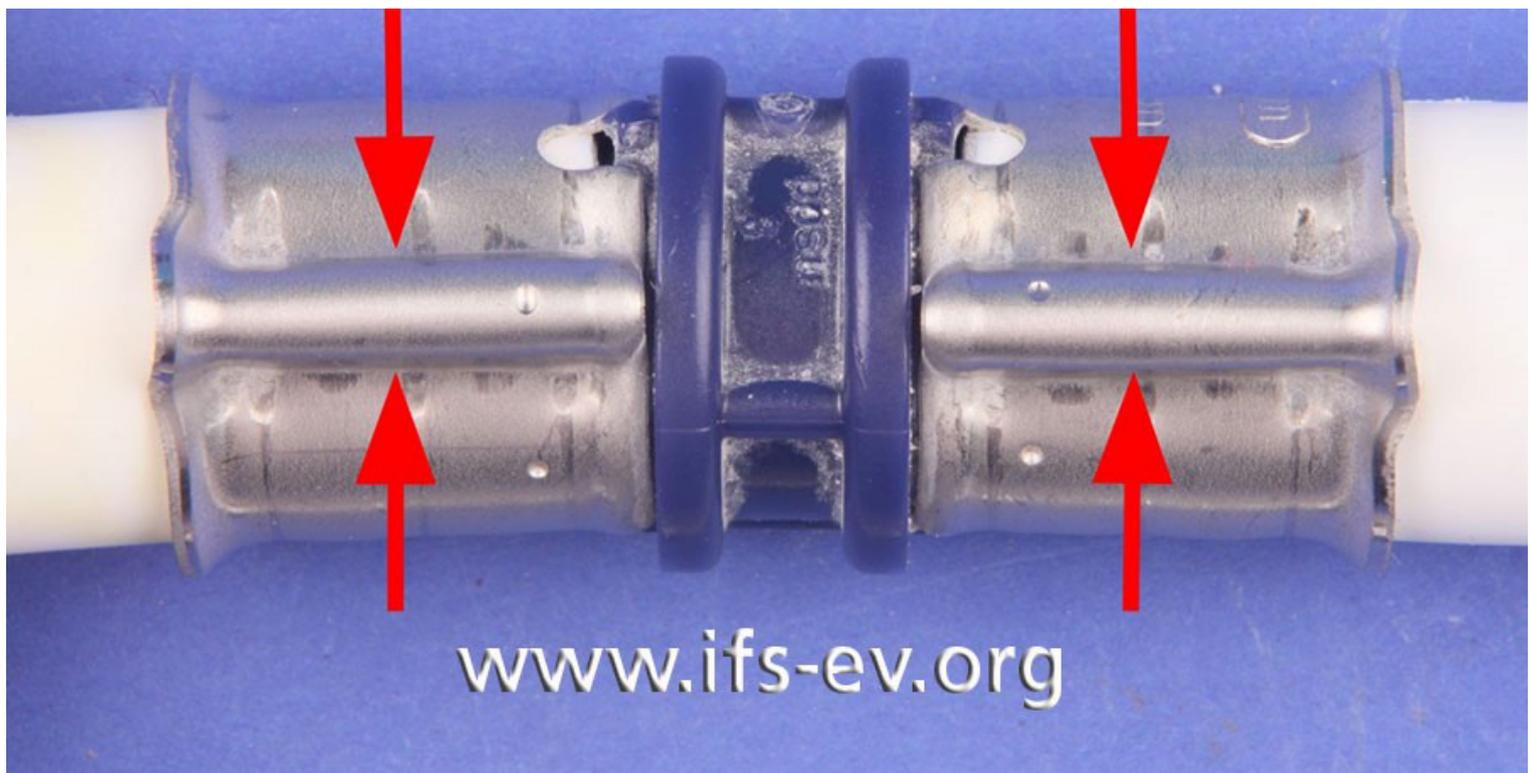
Auf beiden Presshülsen ist eine ausgeprägte Wulst zu sehen.

Das Foto oben zeigt die Kupplung, die zur Ermittlung der Schadenursache ins IFS geschickt wurde: Sie besteht aus einer Kunststoffstützhülse, auf die an beiden Abgängen Mehrschichtverbundrohre aufgeschoben sind. Letztere sind über Presshülsen aus Edelstahl fixiert. Auf den Presshülsen fällt **eine ausgeprägte Wulst auf, die so vom Hersteller nicht vorgesehen ist.** Der seitliche Blick auf die Verbindung im zweiten Bild zeigt, dass nicht nur die Presshülsen, sondern auch die Stützhülse bei der Erstellung der Verbindung verformt wurde. Das letzte Bild zeigt die freigelegte Stützhülse mit einer schwarzen O-Ringdichtung. Auf der Dichtung und entlang der Stützhülse ist ein „Pfad“ mit Ablaufspuren zu erkennen; auf diesem Wege ist das Wasser ausgetreten.

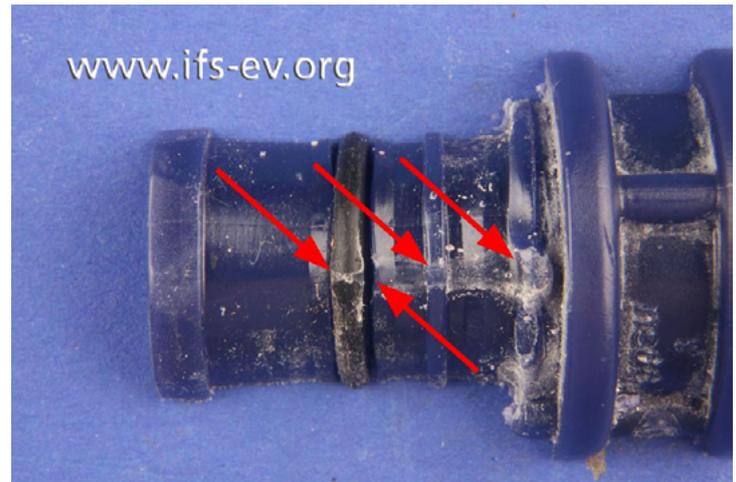
Ablaufspuren auf der O-Ringdichtung und entlang der Stützhülse zeichnen den Wasseraustritt nach
