Handwerkerfehler

## Leckage an der Badewannenarmatur – Lotreste im Leitungssystem – vor dem Einbau nicht gründlich gespült

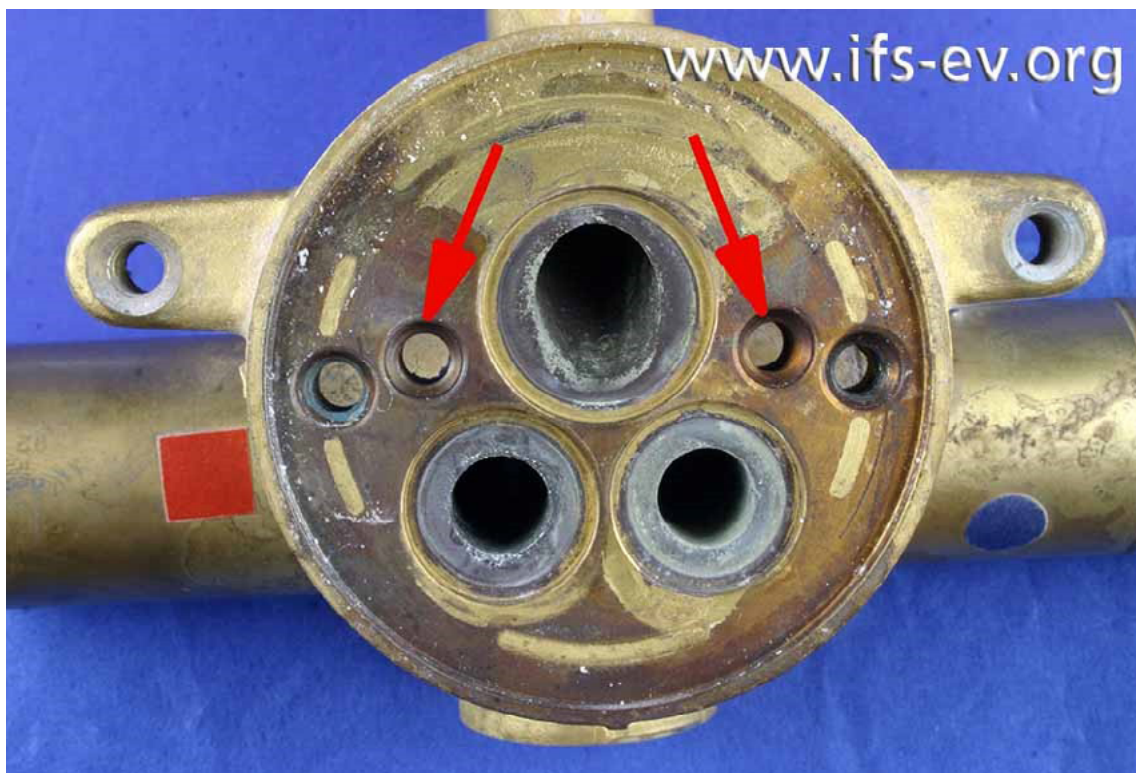
Das Wasser trat aus den inneren, nicht genutzten Gewindebohrungen des Armaturgehäuses.

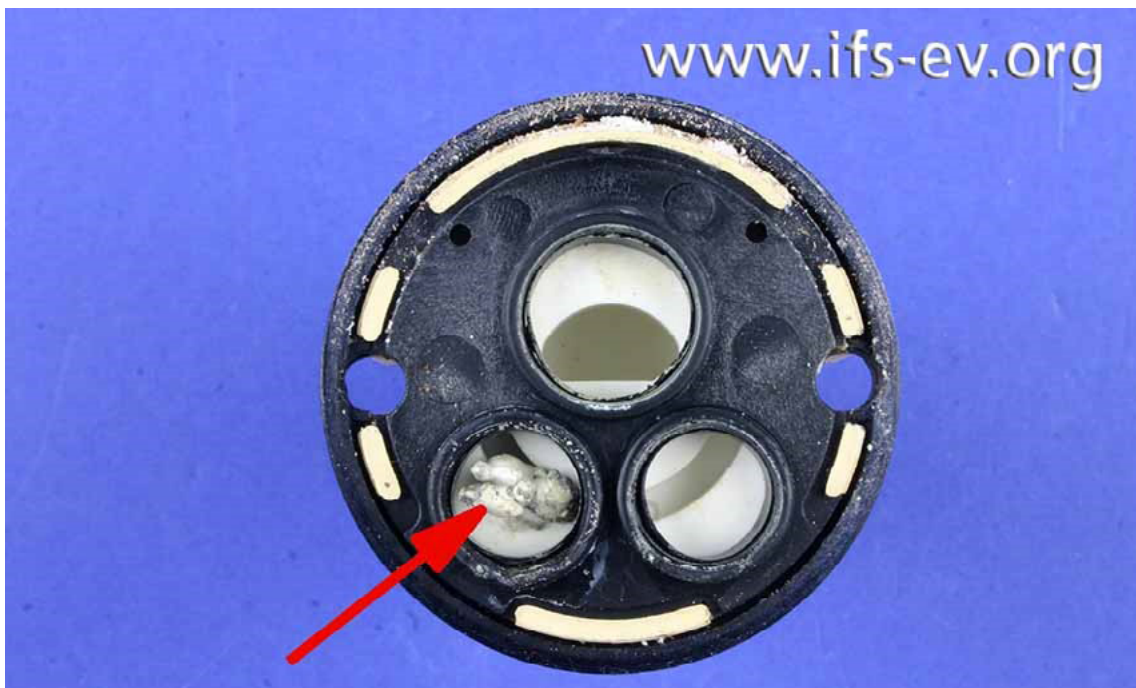
Beim Blick in die gelöste Kartusche war hinter dem Dichtring am Kaltwasserzulauf etwas Lot zu sehen. Das Material war dort eingeklemmt und hatte die Abdichtung zwischen Kartusche und Gehäuse beeinträchtigt.

Der Weichlotrest musste über den Leitungsstrang in die Armatur gespült worden sein. Fremdkörper in wasserführenden Leitungssystemen – wie Metallspäne, Dichtmaterial, Schmutzpartikel oder eben Lotreste aus der Installationsphase – können zu Funktionsstörungen an Armaturen, zu Korrosion oder wie hier direkt zu einer Leckage führen. Darum müssen die Leitungen laut DIN 1988, Teil 2, vor der Inbetriebnahme und **vor dem Einbau empfindlicher Armaturen gründlich gespült werden**, um Fremdstoffe rückstandsfrei zu entfernen. Diese Sicherheitsmaßnahme ist aus hygienischen Gründen wie auch zur Verhütung von Leitungswasserschäden wichtig.
