Forum Leitungswasser
Alles rund um die Leckage-
Prävention

Editorial
**Mieterzufriedenheit durch ein
präventives Leitungswasserschaden-
Management**
Seite 2

Frostschaden
**Frostsichere Außenarmatur hat einen Riss –
Der „Täter“ war der Gartenschlauch**
Seite 8

Produktmangel oder Installationsfehler?
**Außenkorrosion oder Innenkorrosion –
Die Richtung des Wanddurchbruchs ist
entscheidend –
Am Rohr den Schadensgrund erklären**
Seite 10

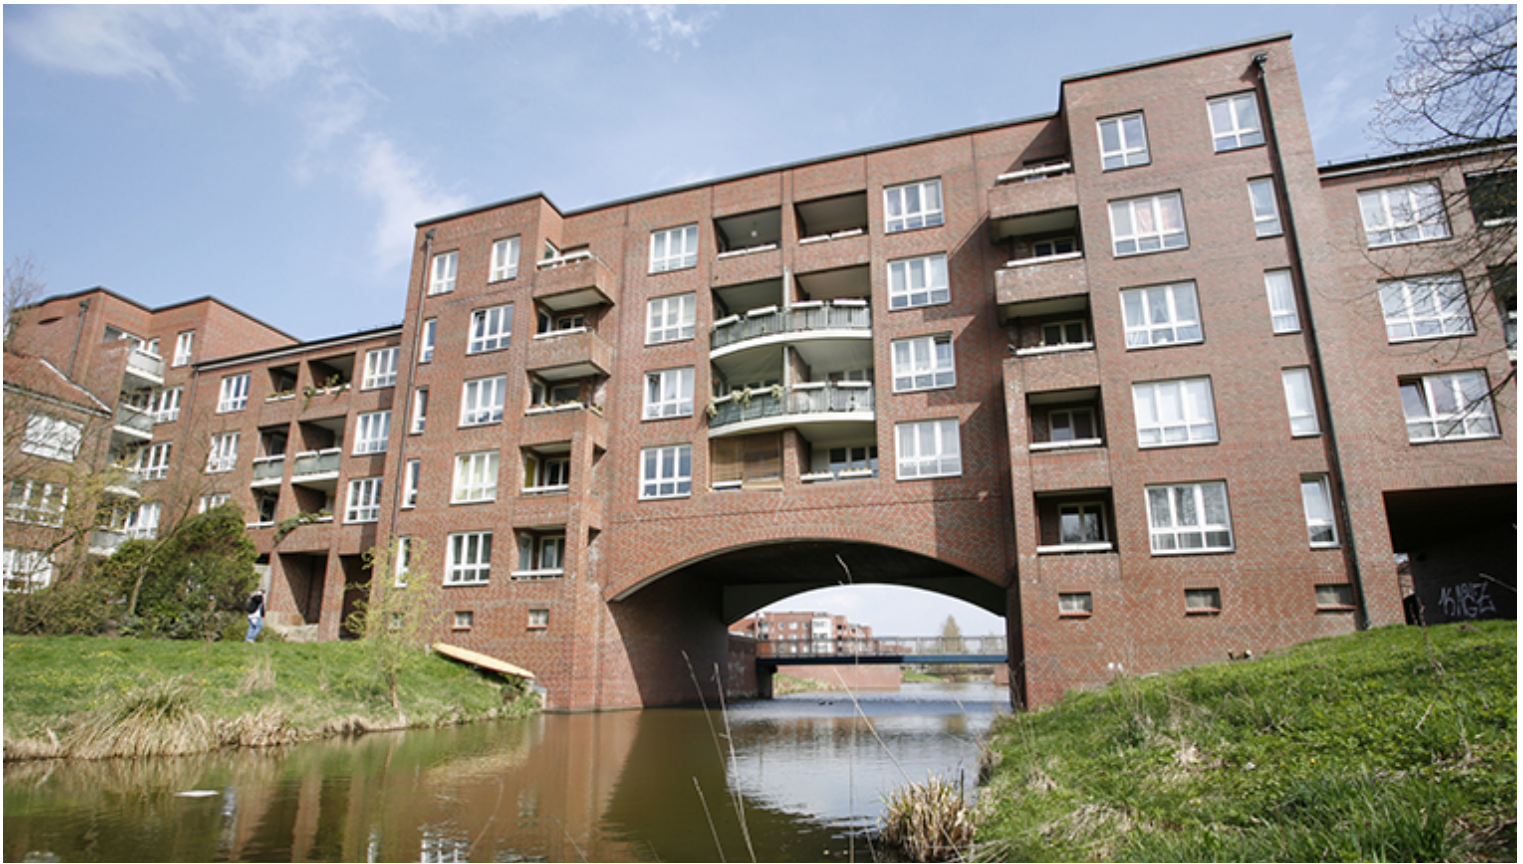
Wohnen über dem Wasser. Das ist für viele Städter ein Traum. Kompliziert wird es bei einem Rohrbruch. Hier war es am einem Oktobertag die Heizleitung, die platzte - und zwar über dem Fleet. Foto: Hansa Baugenossenschaft

Dann das kurze Briefing mit Jasmin Buchholz. „Die Besonderheit an unserem Schaden: Einige Gebäude wurden über die Fleete gebaut. In einem dieser Gebäude platzte eine Heizwasserleitung. Eine sehr unglückliche Situation. Die Leitung lag genau über dem Fleet, kaum zu erreichen.“

Gedacht getan. Maria Keller klärt die Fragen: Wie bekommen die Mieter trotzdem Heizwärme und wie dichtet man die Heizwasserleitung ab. „Das sind die Notfallmaßnahmen, hier können wir auf unseren Schadenregulierer Tereg zurückgreifen, mit dem wir seit Jahren Schadenprobleme lösen. **Das Leck wurde gestoppt und die Mieter wurden mit einem mobilen Heizsystem versorgt,**“ sagte Maria Keller.

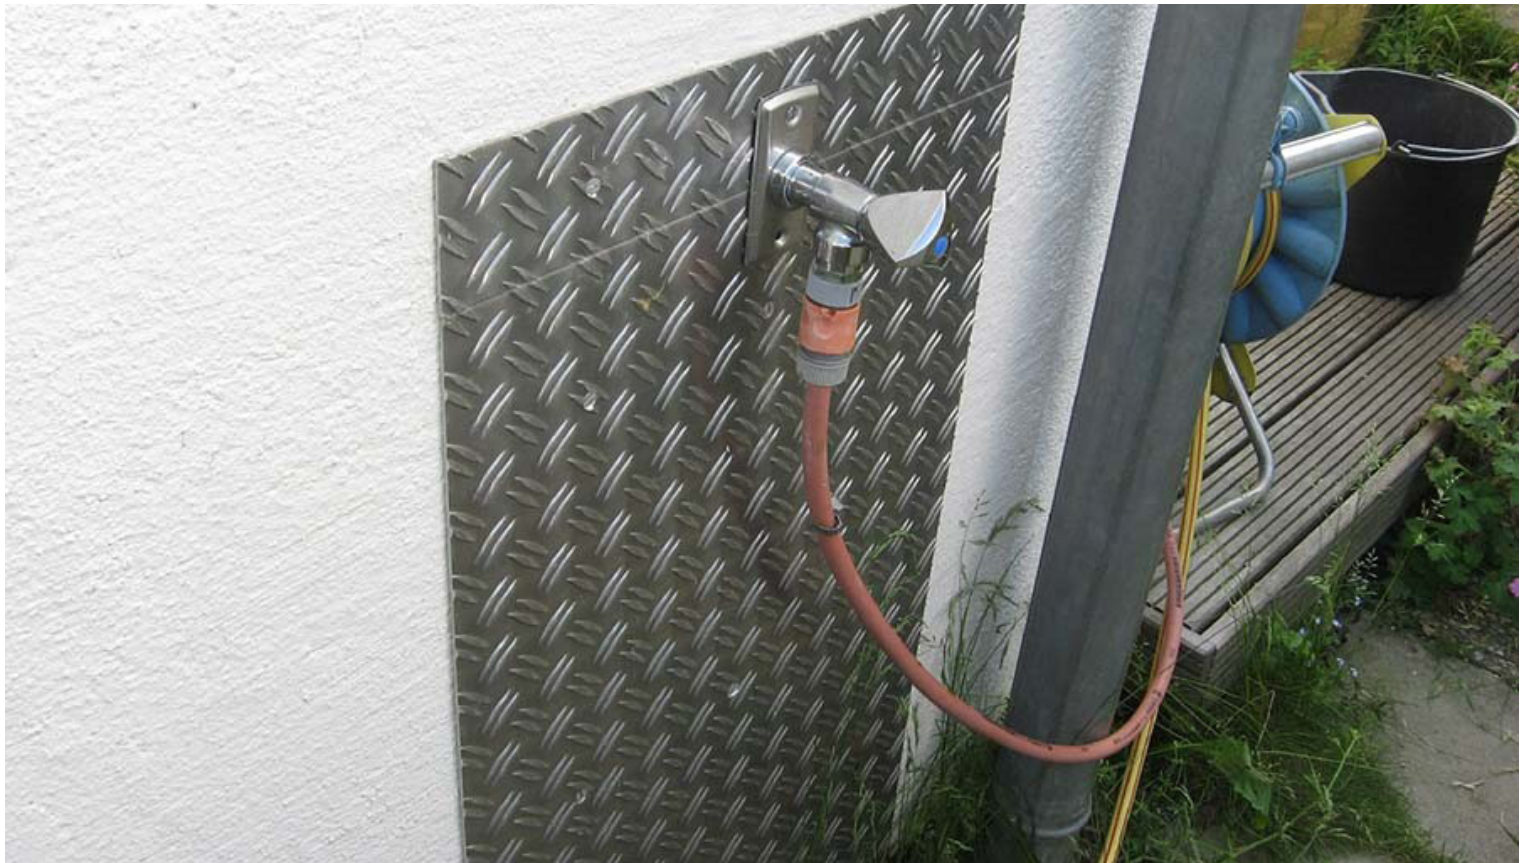
Außer der Armatur erhielt die Gutachterin dieses Foto von der Einbausituation. www.ifs-ev.org

Zur Ermittlung der Schadenursache wurde der Wasserhahn ins IFS geschickt. Zudem erhielt die zuständige Gutachterin das oben gezeigte Bild von der Einbausituation. Am hinteren Ende der Messing-Armatur klappte ein Riss. Diese Stelle hatte sich im eingebauten Zustand im Wandaufbau befunden. Im Rissbereich war das Material der Armatur stark nach außen gewölbt, wie Bild 3 zeigt. Dieses Schadenbild kann nur durch eine Krafteinwirkung von innen entstehen, und der dafür nötige Druckanstieg ist wiederum ausschließlich durch Frost zu erklären. In der Leitung muss sich im zurückliegenden Winter ein Eispfropf gebildet haben.

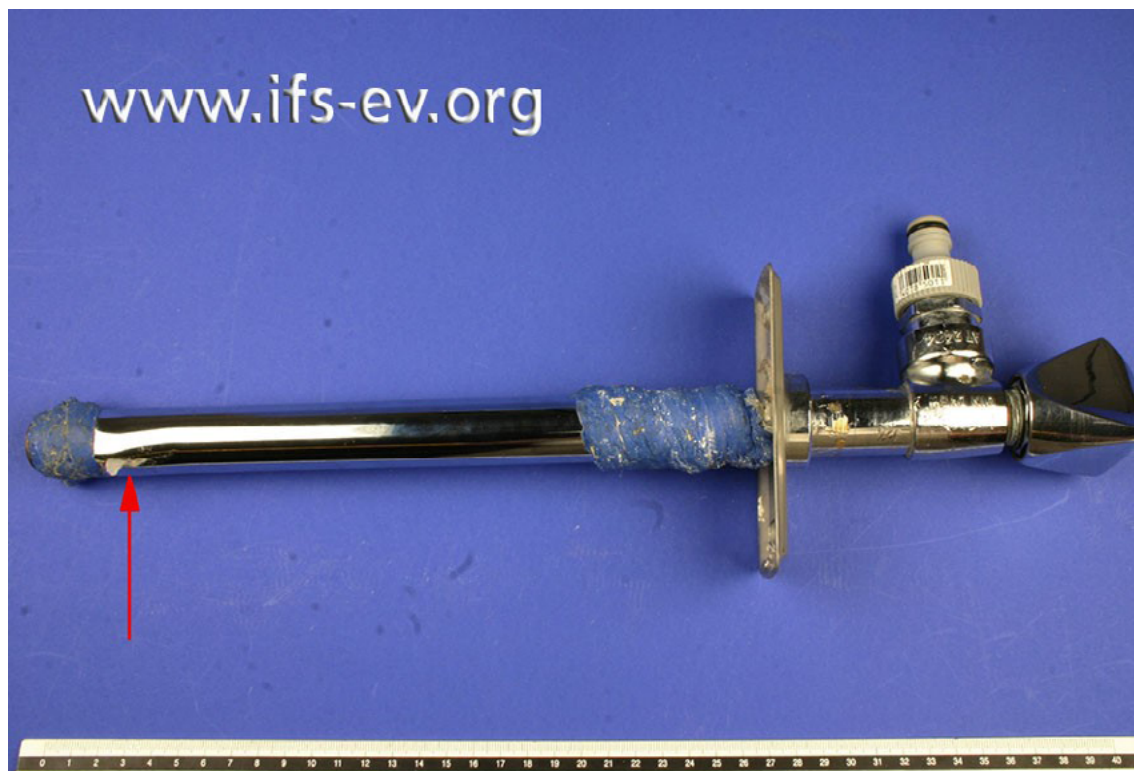
Die elektronenmikroskopische Untersuchung des Risses untermauerte diesen Schluss: Die Bruchflächen waren bereits gealtert und zeigten die typischen Strukturen eines Gewaltbruchs.

Die Armatur wird im Labor untersucht. Sie ist am hinteren Ende rissartig aufgeplatzt (Pfeil).

Ein Frostschaden also, und das nicht nur im Sommer, sondern obendrein an einem frostsicheren Außenwasserhahn. Die Armatur trug das Prüfsiegel des DVGW und war – abgesehen von dem Riss – vollkommen in Ordnung. Der Wasserhahn hätte sich selbst entleeren und so einen Frostschaden verhindern sollen, wie es der Hersteller verspricht. Doch das funktioniert nur, wenn der Auslass der Armatur nicht versperrt ist – zum Beispiel durch einen angeschlossenen Gartenschlauch!

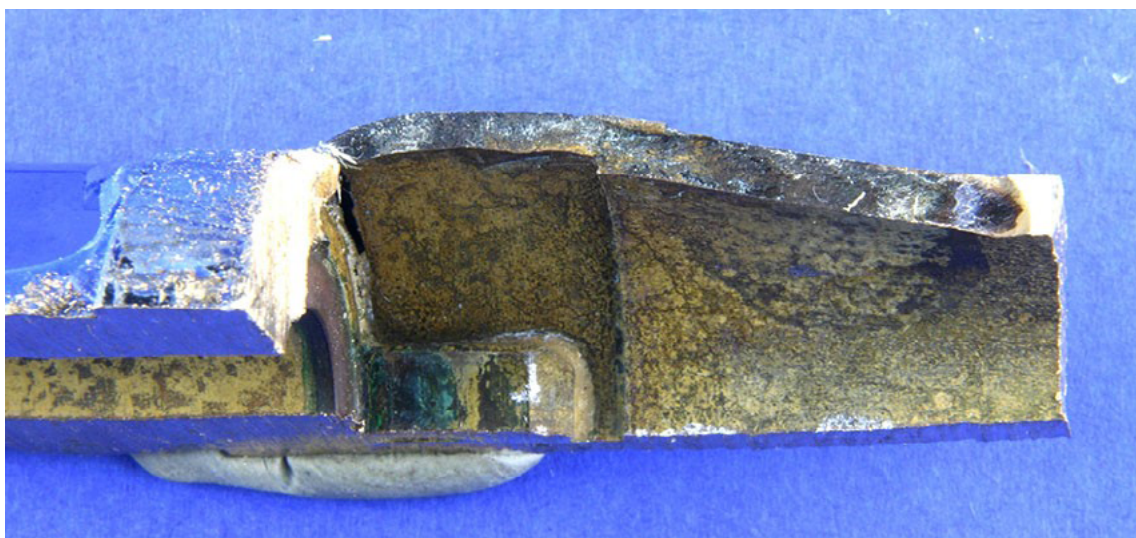
Dieses Bild vom aufgetrennten Bruchbereich zeigt die starke Verformung des Materials. www.ifs-ev.org

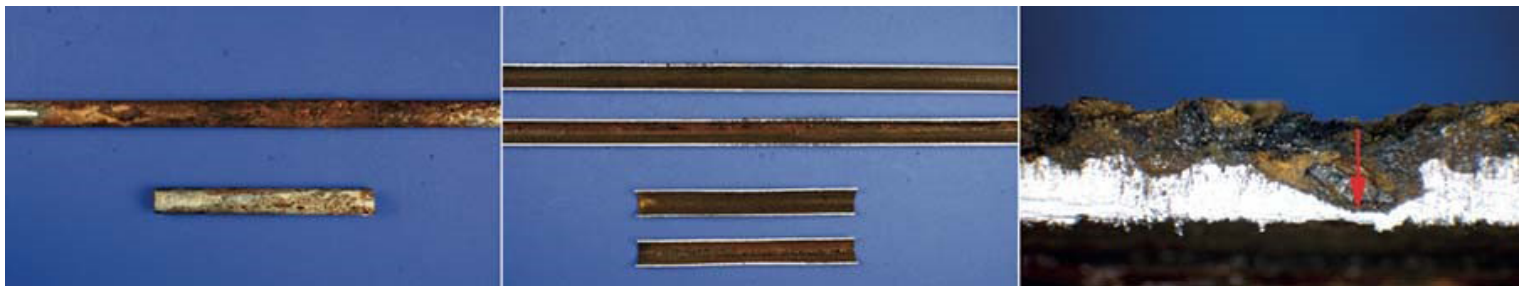
An den gezeigten Stahlrohren gab es Wanddurchbrüche. Es ist sowohl Außen- (links) als auch Innenkorrosion vorhanden (mitte). Erst die Vergrößerung des Querschnitts (rechts) zeigt den Korrosionsangriff von außen. Fotos: www.ifs-ev.org.

Die Frage lautet also: Erfolgte der Wanddurchbruch von innen oder von außen? Massive äußere Korrosionsschäden mögen zu einem schnellen Urteil verleiten, doch Aufschluss gibt nur eine Vergrößerung der Bruchstelle. Die Bilder oben zeigen Stahlrohre aus einer Heizungsinstallation, an denen es Rohrbrüche gegeben hat. Rechts ist der Korrosionsangriff von außen gut zu erkennen. An der gezeigten Stelle wäre sehr bald ein weiteres Loch entstanden.

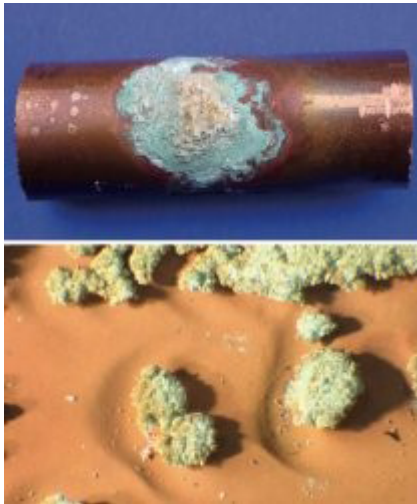
Die Außenseite des Kupferrohres (oben) ist mit Korrosionsprodukten belegt, während sich innen Erosionskorrosion zeigt (unten).

In einem anderen Fall gab es mehrere Rohrbrüche an einer Warmwasser-Zirkulationsleitung. Einer der betroffenen Kupferrohrabschnitte wurde im Labor untersucht. An der Außenwand gab es im Bruchbereich massive Ablagerungen von Korrosionsprodukten. Zur Schadenursache führte jedoch die mikroskopische Untersuchung der Innenwand. Sie zeigte das typische Bild von Erosionskorrosion. Dabei wird die Deckschicht, die sich in wasserführenden Kupferrohren bildet und die Innenwand schützt, immer wieder abgetragen und mit ihr zusehends auch das Kupfermaterial selbst. Schließlich ist wie Wandstärke so weit reduziert, dass es zum Durchbruch kommt. Erosionskorrosion entsteht in der Regel durch zu hohe Fließgeschwindigkeiten, die zum Beispiel durch falsch gewählte Rohrdimensionen oder Richtungsänderungen durch Bögen verursacht werden. Um solche Planungs- oder Verarbeitungsfehler genau zu benennen, muss die Installation im Ganzen geprüft werden.

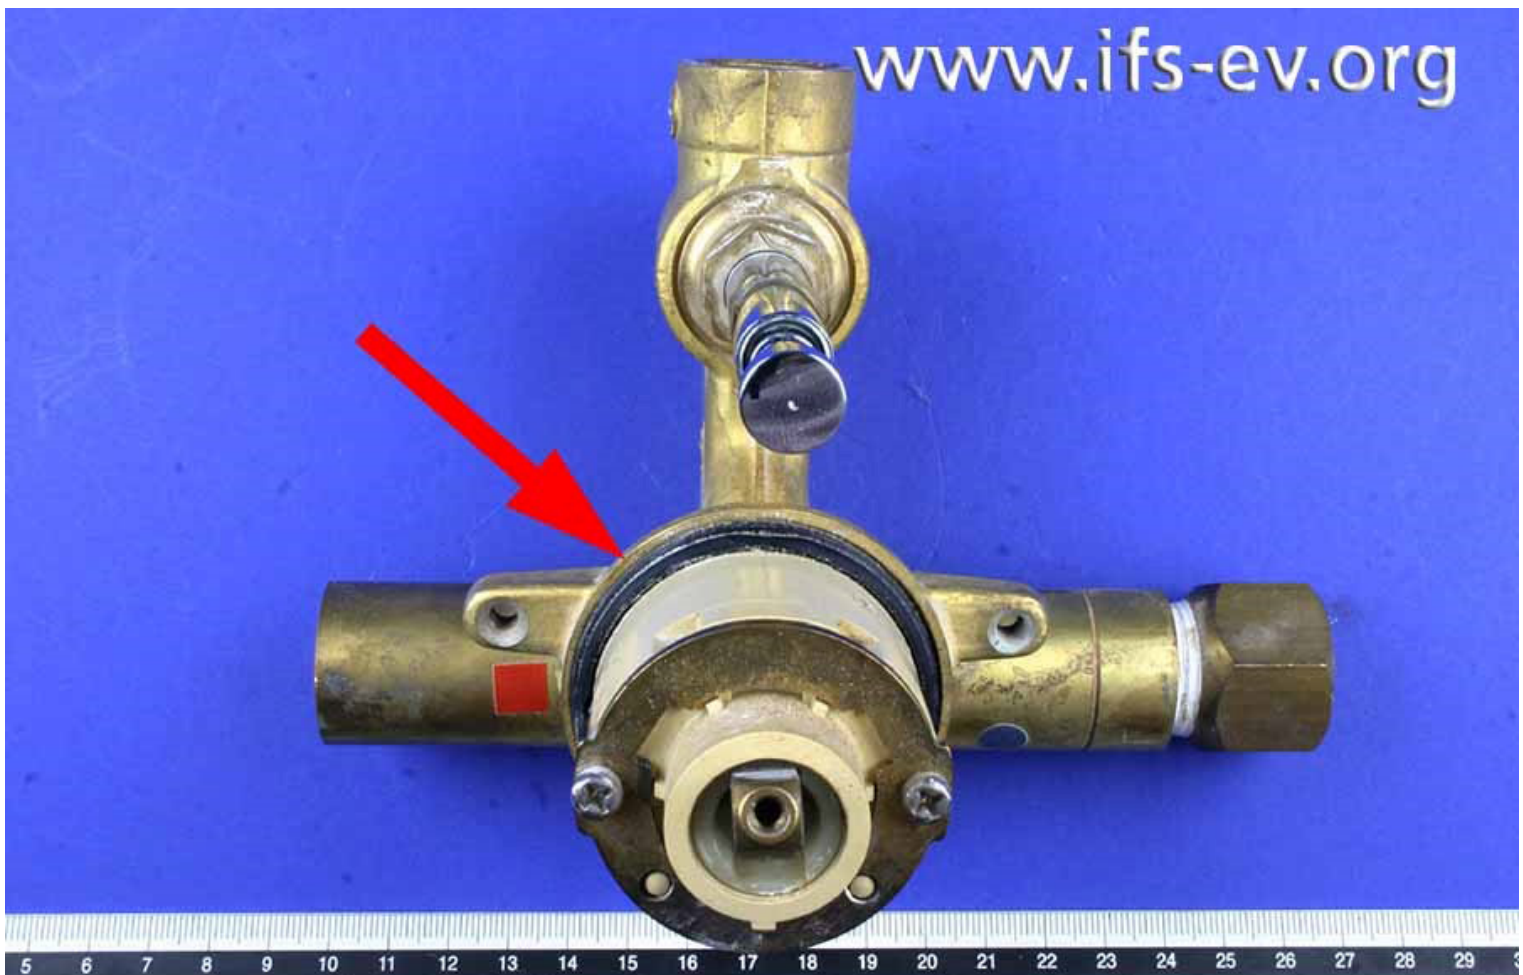
Zwischen dem Armaturgehäuse und der Kartusche der Mischwarmatur (Pfeil) ist Wasser ausgetreten. www.ifs-ev.org

Am Asservat gab es keinerlei Brüche oder Verformungen, die auf einen Druckanstieg im Inneren hingedeutet hätten. Einen Frostschaden konnte der Gutachter somit ausschließen. Das Gehäuse war mit vier Gewindebohrungen versehen, über die unterschiedliche Kartuschen verschraubt werden konnten. Für die vorhandene Kartusche wurden die beiden äußeren Bohrungen genutzt. Die inneren lagen frei, hätten aber vom schwarzen Dichtring der Kartusche abgedeckt werden sollen, so dass kein Wasser austreten konnte.

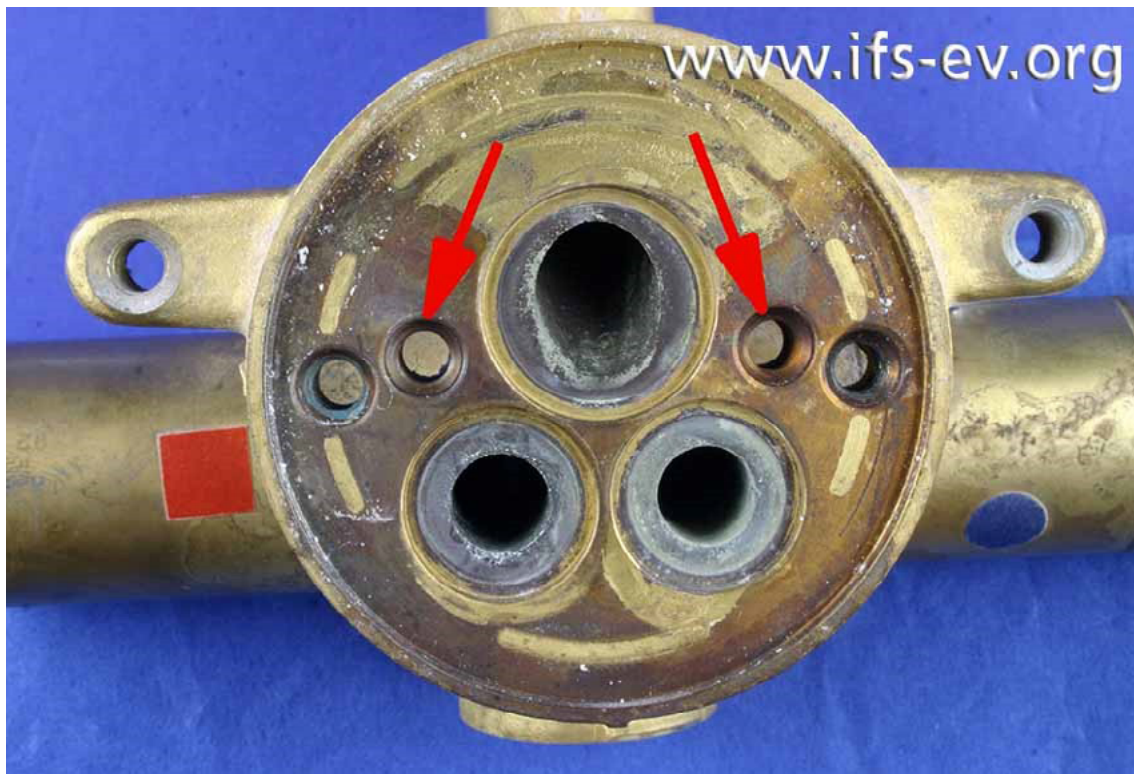
Das Wasser trat aus den inneren, nicht genutzten Gewindebohrungen des Armaturgehäuses.

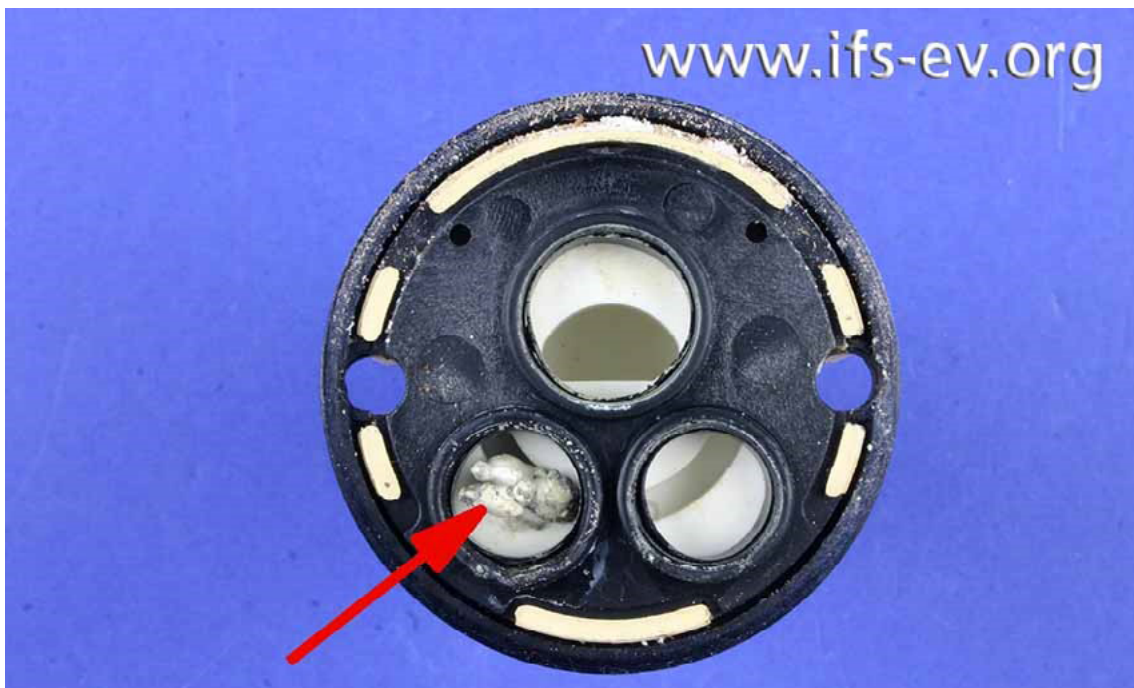
Beim Blick in die gelöste Kartusche war hinter dem Dichtring am Kaltwasserzulauf etwas Lot zu sehen. Das Material war dort eingeklemmt und hatte die Abdichtung zwischen Kartusche und Gehäuse beeinträchtigt.

Der Weichlotrest musste über den Leitungsstrang in die Armatur gespült worden sein. Fremdkörper in wasserführenden Leitungssystemen – wie Metallspäne, Dichtmaterial, Schmutzpartikel oder eben Lotreste aus der Installationsphase – können zu Funktionsstörungen an Armaturen, zu Korrosion oder wie hier direkt zu einer Leckage führen. Darum müssen die Leitungen laut DIN 1988, Teil 2, vor der Inbetriebnahme und **vor dem Einbau empfindlicher Armaturen gründlich gespült werden**, um Fremdstoffe rückstandsfrei zu entfernen. Diese Sicherheitsmaßnahme ist aus hygienischen Gründen wie auch zur Verhütung von Leitungswasserschäden wichtig.

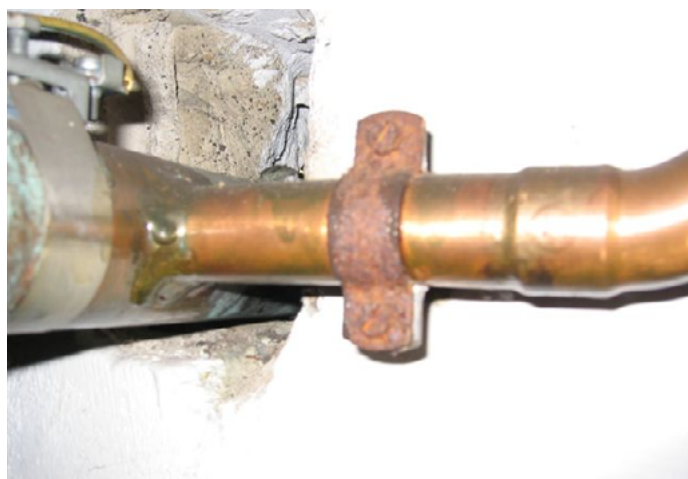
Bild 1 zeigt uns noch einmal sehr schön, was innerhalb einer kupfernen Rohrleitung passiert, wenn Teilbereiche aus verzinktem Stahl eingebaut sind. Die verzinkte Stahlschelle mit direktem Kontakt auf den kupfernen Abgang der Rohrleitung ist rostig. Bei Feuchtigkeit (Elektrolyt) fließen Elektronen vom verzinkten Stahl zum Kupfer. Somit rostet das Grundmaterial Eisen, nachdem sich die Zinkschicht schon geopfert hat. Genau derselbe Vorgang passiert an den Grenzflächen in der Trinkwasserinstallation, wenn sozusagen ungleiche Potentiale von verschiedenartigen Metallen in der falschen Fließrichtung des Wassers, Eisen vor Kupfer, verbaut sind.

Bild 1: Kupferinstallation mit verzinkter Stahlschelle

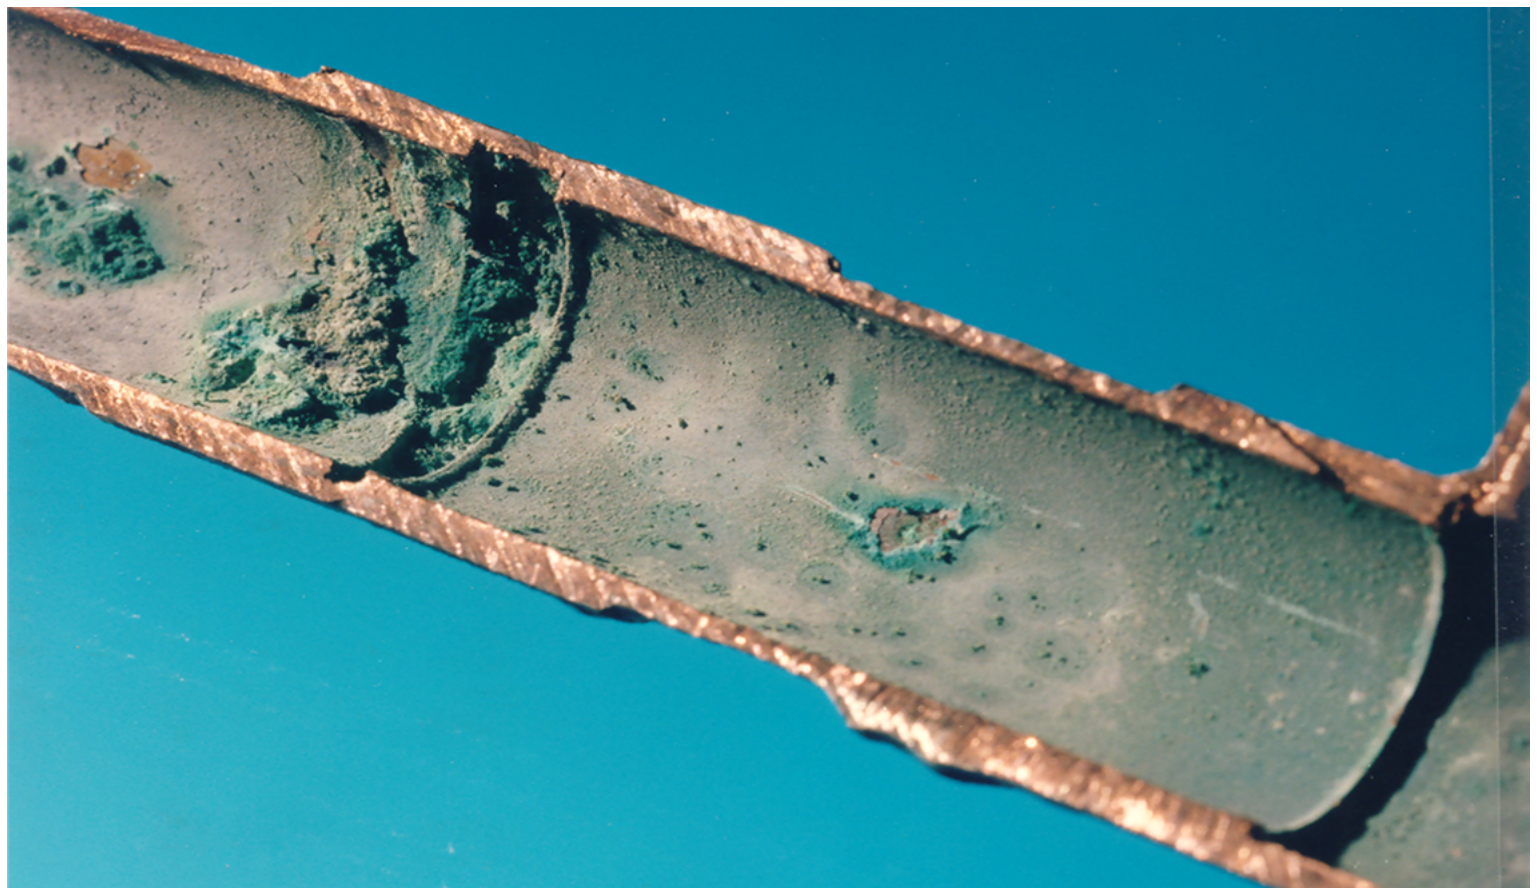
Bild 2: Kupferrohr mit Korrosionsangriffen an den nicht entgrateten Stellen durch die Ausbildung von sogenannten Belüftungselementen. Die homogene Deckschicht fehlt. Bildquelle: Christoph Gies, Dinslaken

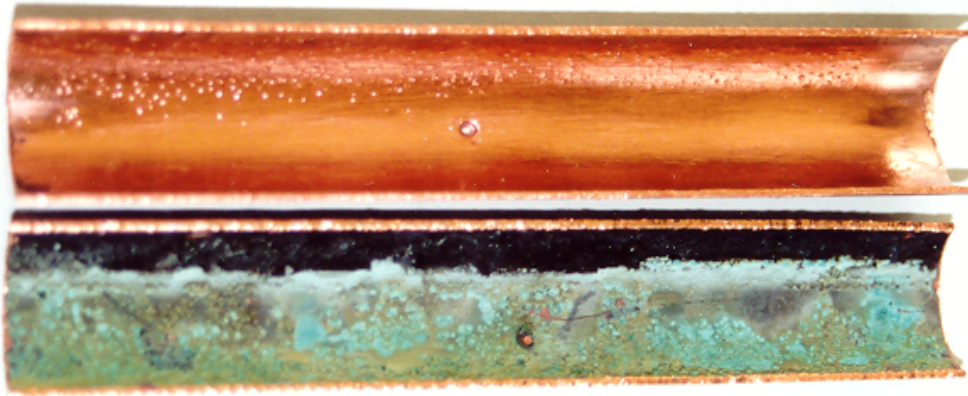
Oben: Starke Perforation des Kupfers nach 2-jährigem Betrieb

Unten: Die unterschiedlichen Färbungen sind hervorgerufen durch die Reaktion mit den Inhaltsstoffen (Anionen) im Wasser

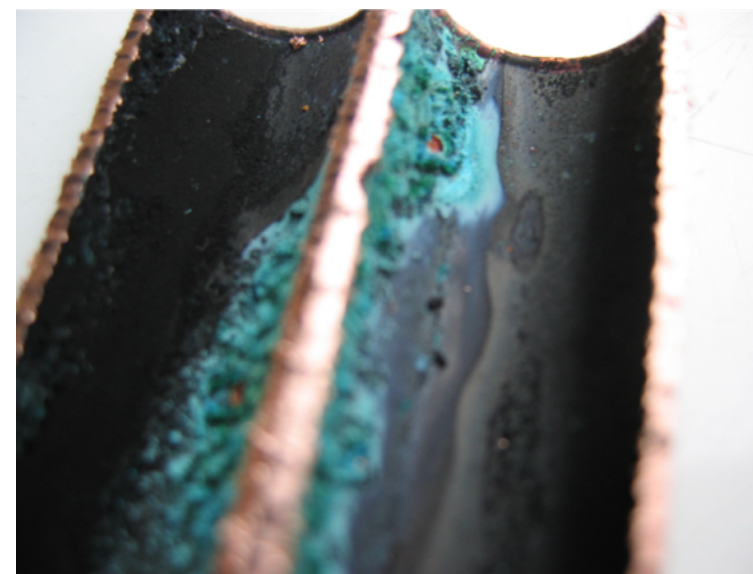
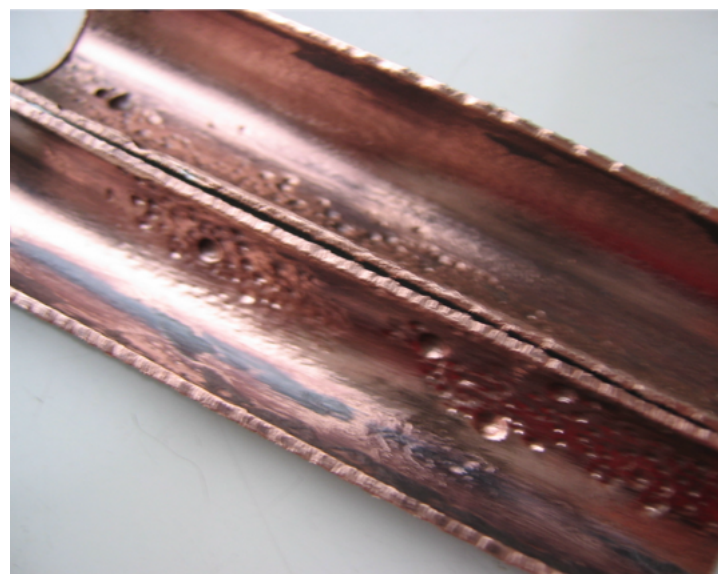
Bild 4 und 5: Lochkorrosion in horizontal verlegte Leitungen, die zumindest zeitweise nur zum Teil mit Wasser gefüllt waren. Nach Entfernung der Korrosionsprodukte zeigt sich der zu erwartende, lochförmige Angriff des Grundwerkstoffs. Bildquelle: Christoph Gies, Dinslaken

Auch hier zeigt sich das Dreiphasensystem im kupfernen Werkstoff in horizontalen Leitungen mit dem entsprechenden Angriff auf den Grundwerkstoff. Das Gebäude war bei der Rohruntersuchung erst 8 Jahre alt und wies bereits zahlreiche Leitungswasserschäden auf. Durch solch eine Konstellation ist der Grundwerkstoff vorgeschädigt und man muss in der Folge immer wieder mit Durchbrüchen und Leckagen rechnen.

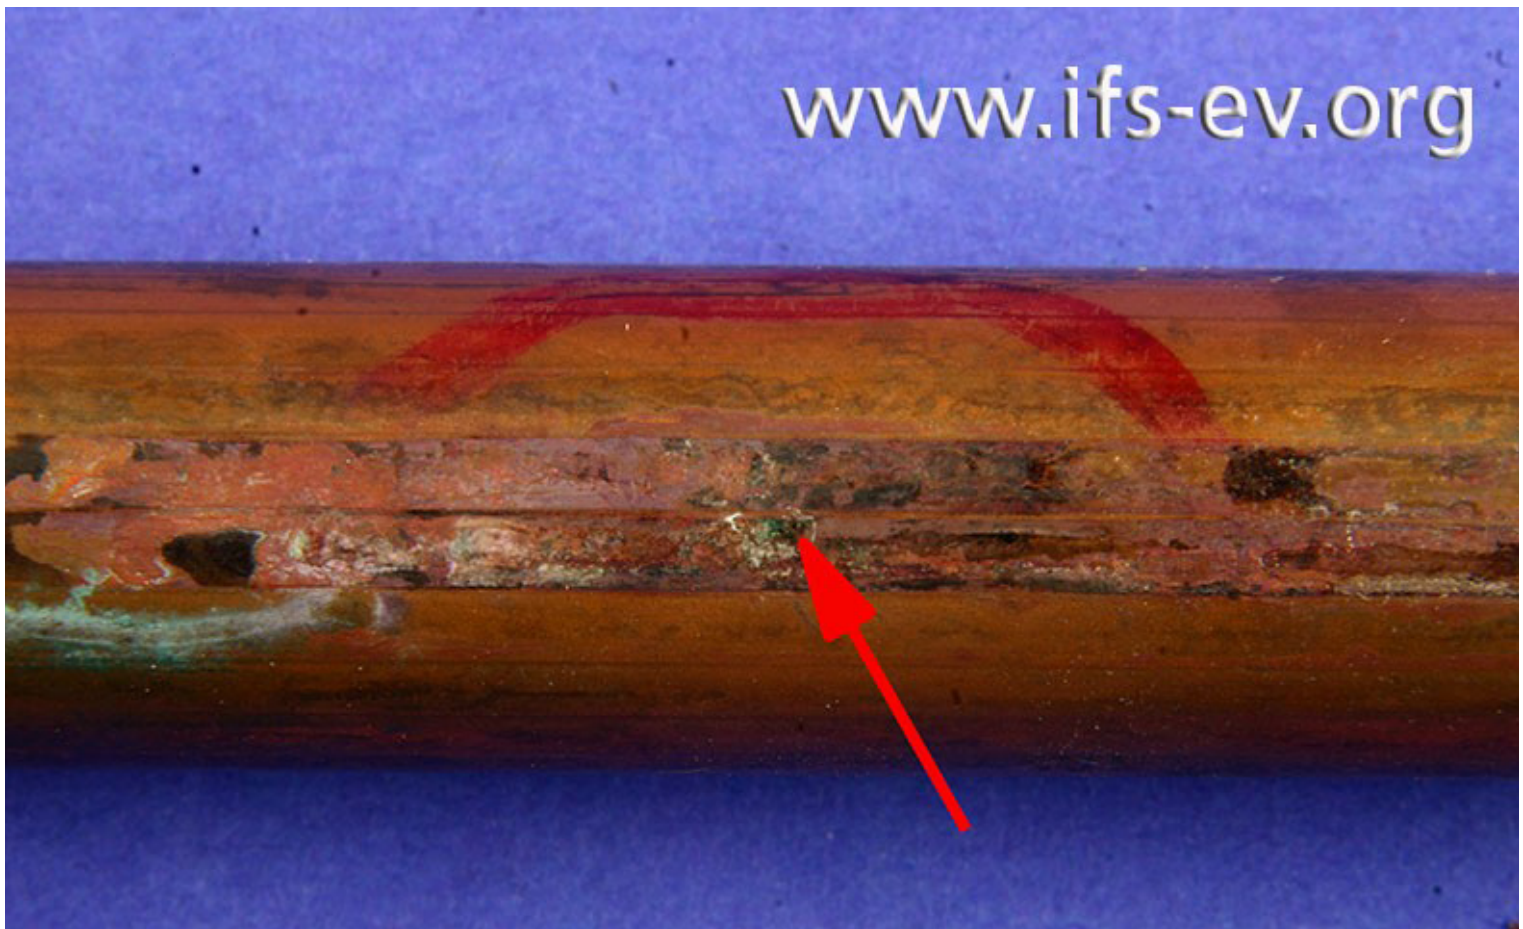
Während einer Zeitspanne von etwas mehr als einem Jahr entstanden in einem Wohnhaus vier Leitungswasserschäden. In allen Fällen lag Lochkorrosion vor, und immer war die Warmwasserleitung im Bereich der Zirkulationsleitung betroffen. Einer der beschädigten Leitungsabschnitte wurde im IFS-Labor untersucht. Es handelte sich um ein Kupferrohr, in dem sich etwa mittig ein kleiner Wanddurchbruch befand.

Ein Leitungsabschnitt mit Wanddurchbruch wird im Labor untersucht. www.ifs-ev.org

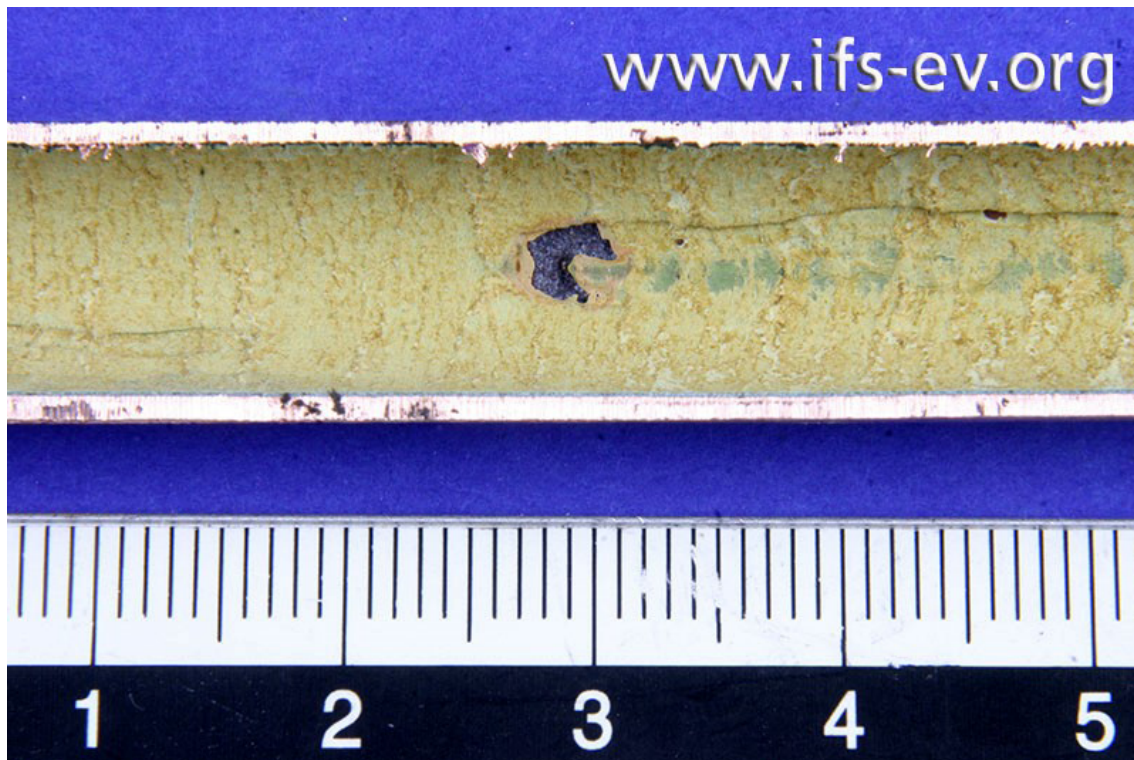
Der Gutachter trennte das Asservat auf und untersuchte die Innenseite. Werden Kupferrohre von Wasser durchströmt, bildet sich mit der Zeit eine Deckschicht, die das Material schützt. In Kaltwassersystemen entsteht gewöhnlich eine grünliche, in Warmwassersystemen eine gelbliche Schicht. Auf dieser Rohrwand wurde jedoch eine grüne Deckschicht vollflächig von einer gelben überlagert. Im Bereich des Wanddurchbruchs war das Material grubenartig abgetragen. Daneben gab es in Längsrichtung weitere Stellen, an denen das Material zum Teil abgetragen, dann aber erneut mit einer Deckschicht überzogen worden war.

Ein solches Bild ist charakteristisch für Erosionskorrosion. Dabei kommt es lokal zu einem kontinuierlichen, grubenartigen Materialabtrag und einer anschließenden erneuten Deckschichtbildung.

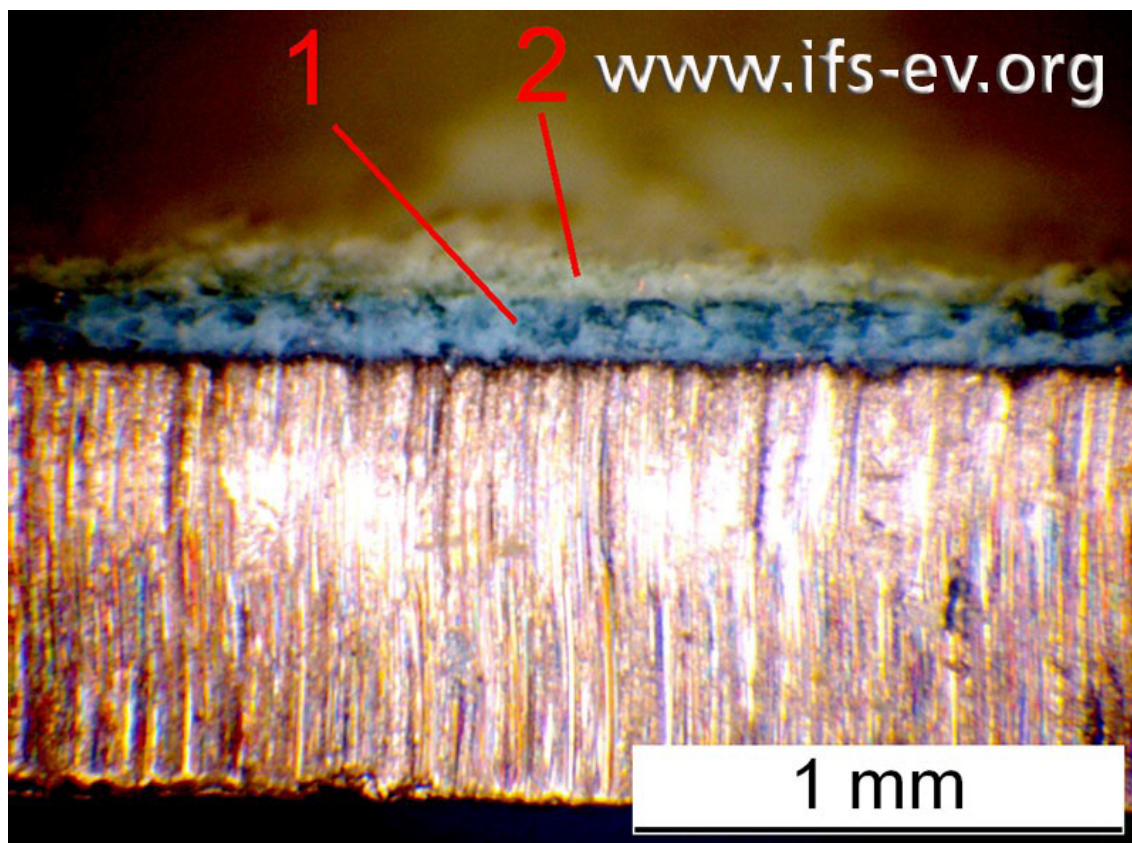
In der Folge entsteht eine lokale Reduzierung der Materialstärke und schließlich eine Zerstörung der Leitung. Um ein solches Schadenbild zu erhalten, muss es in der Leitung Turbulenzen gegeben haben, also wechselnde Strömungsbedingungen mit zeitweise zu hohen Strömungsgeschwindigkeiten. Dem Untersuchungsergebnis nach, rechnete der Gutachter mit weiteren Schwachstellen in der Zirkulationsleitung und riet zum Austausch.

In der vergrößerten Betrachtung des Querschnitts sind die sich überlagernden Deckschichten sehr gut zu erkennen. www.ifs-ev.org
