Produktmangel oder Installationsfehler Außenkorrosion oder Innenkorrosion – Die Richtung des Wanddurchbruchs ist entscheidend – Am Rohr den Schadensgrund erklären

Ein Gastbeitrag des Institutes für Schadenverhütung und Schadenforschung der öffentlichen Versicherer, IFS e.V.

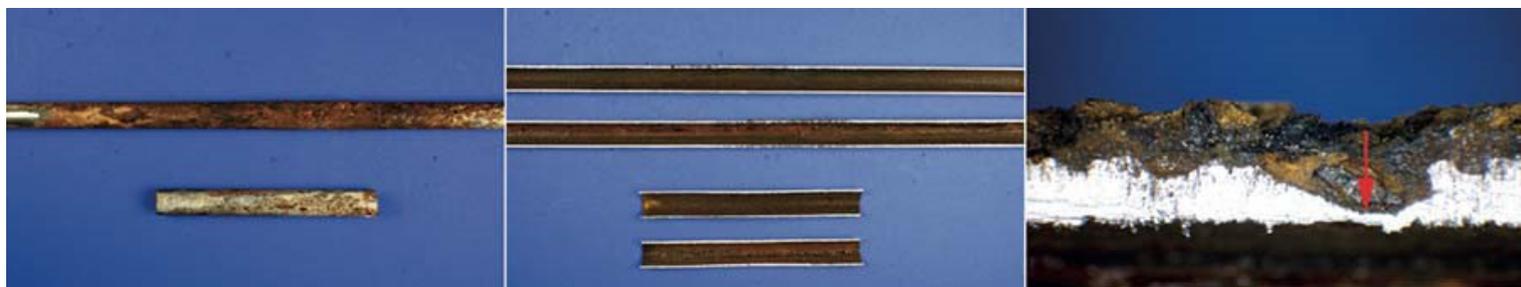
An den gezeigten Stahlrohren gab es Wanddurchbrüche. Es ist sowohl Außen- (links) als auch Innenkorrosion vorhanden (mitte). Erst die Vergrößerung des Querschnitts (rechts) zeigt den Korrosionsangriff von außen. Fotos: www.ifs-ev.org.

Die Frage lautet also: Erfolgte der Wanddurchbruch von innen oder von außen? Massive äußere Korrosionsschäden mögen zu einem schnellen Urteil verleiten, doch Aufschluss gibt nur eine Vergrößerung der Bruchstelle. Die Bilder oben zeigen Stahlrohre aus einer Heizungsinstallation, an denen es Rohrbrüche gegeben hat. Rechts ist der Korrosionsangriff von außen gut zu erkennen. An der gezeigten Stelle wäre sehr bald ein weiteres Loch entstanden.

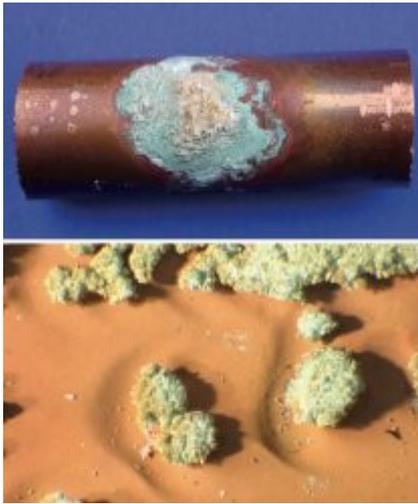
Die Außenseite des Kupferrohres (oben) ist mit Korrosionsprodukten belegt, während sich innen Erosionskorrosion zeigt (unten).

In einem anderen Fall gab es mehrere Rohrbrüche an einer Warmwasser-Zirkulationsleitung. Einer der betroffenen Kupferrohrabschnitte wurde im Labor untersucht. An der Außenwand gab es im Bruchbereich massive Ablagerungen von Korrosionsprodukten. Zur Schadenursache führte jedoch die mikroskopische Untersuchung der Innenwand. Sie zeigte das typische Bild von Erosionskorrosion. Dabei wird die Deckschicht, die sich in wasserführenden Kupferrohren bildet und die Innenwand schützt, immer wieder abgetragen und mit ihr zusehends auch das Kupfermaterial selbst. Schließlich ist wie Wandstärke so weit reduziert, dass es zum Durchbruch kommt. Erosionskorrosion entsteht in der Regel durch zu hohe Fließgeschwindigkeiten, die zum Beispiel durch falsch gewählte Rohrdimensionen oder Richtungsänderungen durch Bögen verursacht werden. Um solche Planungs- oder Verarbeitungsfehler genau zu benennen, muss die Installation im Ganzen geprüft werden.
