Hundert Stunden in 50 Jahren

Verbundrohre sind eigentlich günstiger Ersatz für Kupferrohre, aber Vorsicht, wenn Trinkwasser zu heiß wird, dann können sie tropfen

Ein Gastbeitrag des Institutes für Schadenverhütung und Schadenforschung der öffentlichen Versicherer, IFS e.V

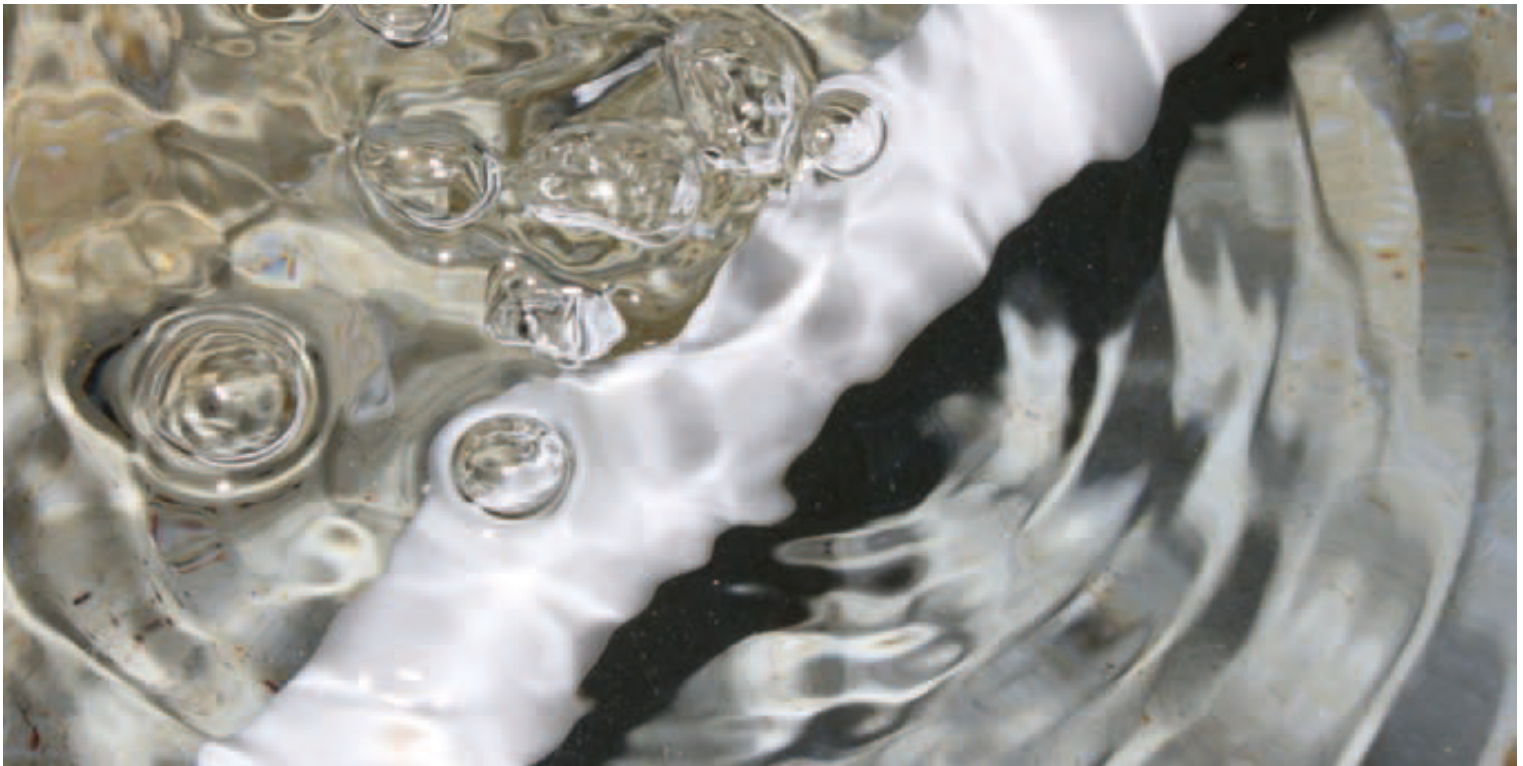
Ein Verbundrohr wird im Wasserbad auf Undichtigkeit geprüft. Das kleine Foto auf der Infospalte zeigt die aufgedehnte und an der markierten Stelle durchbrochene Rohrwand. Fotos: IFS

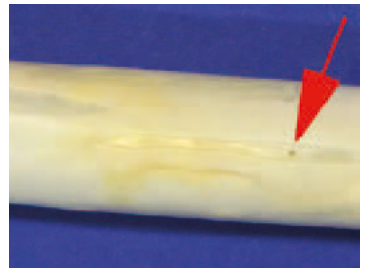
Die Fotos oben zeigen einen Rohrabschnitt aus einer Warmwasserleitung in einem Seniorenheim, die von einem Fachbetrieb fünf Tage lang thermisch desinfiziert wurde – angeblich mit 80 °C heißem Wasser. Danach kam es zum Leitungswasserschaden.

Bei der Laboruntersuchung zeigten sich die Folgen der „gründlichen“ Desinfektion: Die Rohre waren stellenweise blasenartig aufgewölbt und gerissen, die äußere Lage stark gedehnt, die Innenrohre versprödet. Wasser war durch die innere Rohrschicht gedrungen, und in der Folge war der im Verbundmaterial liegende Aluminiummantel der Rohre korrodiert und stellenweise vollkommen zerstört. Diese massiven Schäden deuteten darauf hin, dass die dokumentierte Wassertemperatur von 80 °C noch überschritten wurde. Austausch der gesamten Leitung

Wenn auffällig heißes Wasser aus dem Hahn kommt oder aus den Leitungen ein Knistern zu hören ist, so ist das ein Hinweis auf den Ausfall der Temperaturregelung. Ein Fachmann sollte sich die Installation so schnell wie möglich ansehen. Treten nach einer Desinfektion oder dem Ausfall der Temperaturregelung Schäden an einem Rohrabschnitt auf, so ist ein Austausch der gesamten Leitung angezeigt, weil sie wahrscheinlich nicht nur lokal geschwächt wurde.
