Vorsicht Billigprodukt

Spültischarmatur hält keinen Monat, Mieter hat selbst gekauft und montiert

Ein Gastbeitrag des Institutes für Schadenverhütung und Schadenforschung der öffentlichen Versicherer, IFS e.V. Weitere Informationen unter www.ifs-ev.org.

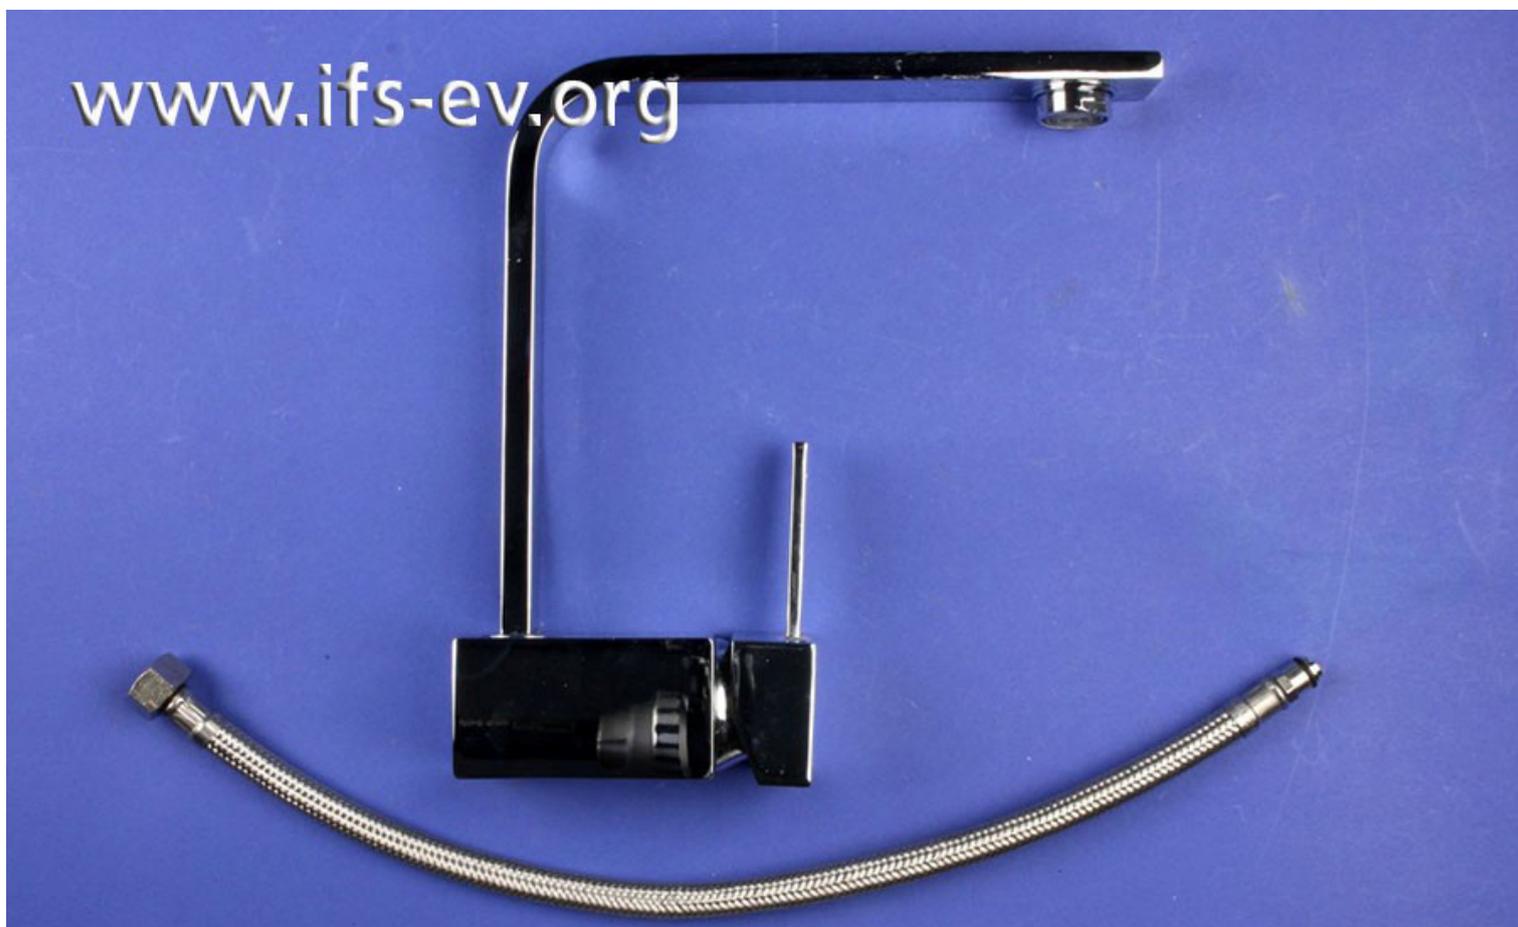
Das IFS erhält die Armatur mit einem der beiden Anschlussschläuche zur Untersuchung. www.ifs-ev.org.

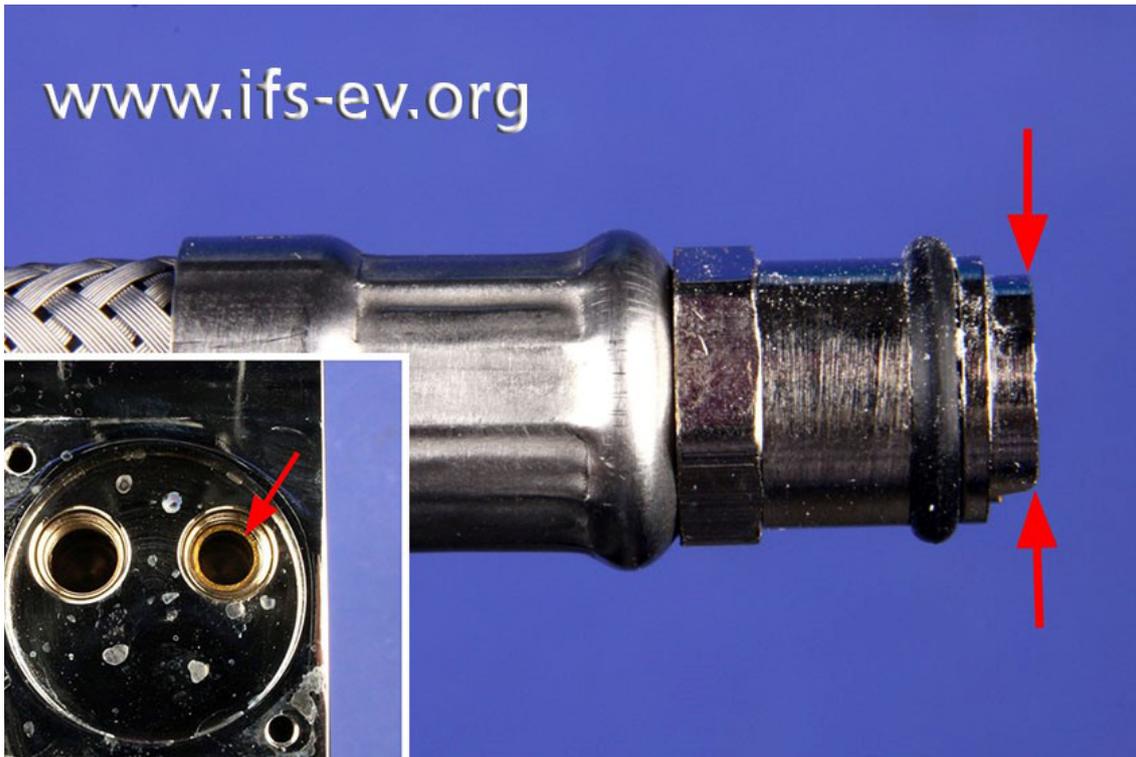
Das Bild auf der nächsten Seite zeigt die Bruchstelle: Der Anschlussstutzen ist in einer Nut kurz hinter dem Gewinde rundum abgebrochen. Eine O-Ringdichtung, die sich ursprünglich in der Nut befunden hatte, ist – wie der Kaltwasserschlauch – nicht im IFS angekommen. Auf dem kleinen Foto ist der Blick auf das Armaturgehäuse zu sehen. An der markierten Stelle steckt darin das abgebrochene Teilstück des Anschlussstutzens. Der zuständige Gutachter sah sich den Stutzen und die Bruchflächen näher an: Im Bruchbereich betrug die Wandstärke des Messing-Bauteils mit einem Durchmesser von 8,3 mm nur knapp 0,6 mm. Das ist sehr dünnwandig.

Der Anschlussstutzen ist umlaufend abgebrochen; das Gegenstück steckt noch im Armaturgehäuse (kleines Bild). www.ifs-ev.org.

Durch eine sehr geringe Materialstärke wird der entsprechende Bereich bei der Montage und im Betrieb stark belastet – Zugspannungen entstehen. Zugspannungen im Messing führen in der Regel zu Spannungsrisskorrosion, und genau das hatte zum Bruch des Anschlussstutzens geführt. Neben der zu geringen Wandstärke fand der Gutachter noch weitere Produktmängel: Bei der elektronenmikroskopischen Untersuchung der Bruchflächen zeigten sich Hohlräume im Messing, die bei der Herstellung entstehen können. Auch diese Einschlüsse hatten das Material geschwächt und die Entstehung von Zugspannungen begünstigt. Zudem entsprach die Materialzusammensetzung keiner bekannten Messinglegierung und war damit für Trinkwasserinstallationen nicht geeignet. Das IFS hatte die Armatur in der originalen Verpackung erhalten.
