Bauleitung ohne Überblick Mangel erkannt – und ignoriert

An einem Neubau sind in der Regel Mitarbeiter verschiedener Unternehmen beteiligt. Damit in dieser Situation nicht sprichwörtlich viele Köche den Brei verderben, muss die Bauleitung den Überblick behalten. Das gelingt allerdings nicht immer, wie dieser Leitungswasserschaden in einem Theater zeigt, der noch während der Bauphase entdeckt wurde.

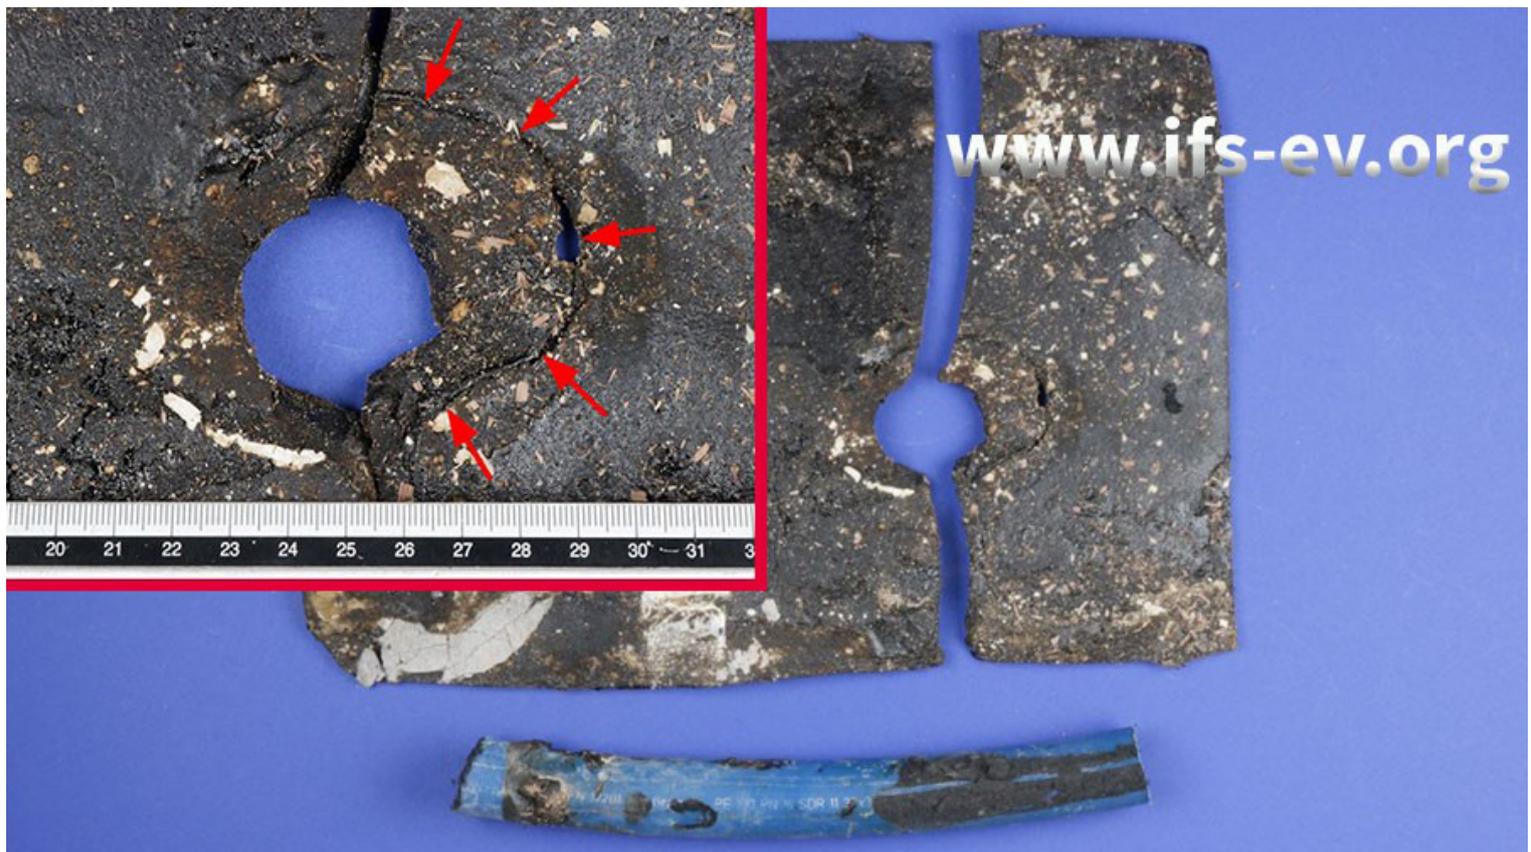
Der Ausschnitt in der Bitumenbahn war ursprünglich wesentlich größer als der Rohrdurchmesser und wurde mit einem Flicker auf Maß gebracht. www.ifs-ev.org.

Bitumenbahn zu schließen, indem er die weiche Bitumenmasse in den entstandenen Spalt hineindrückte. An der Bitumenbahn – auf der ersten Abbildung – ist zu erkennen, dass der Ausschnitt für die Durchführung ursprünglich deutlich größer war als der Rohrdurchmesser und mit einem weiteren Stück Bitumen zusammengeklebt wurde. An dem Kunststoffrohr hatte diese handwerkliche Präzisionsarbeit Spuren hinterlassen: Das Rohr war nicht nur angeschmolzen, sondern auch mechanisch beschädigt; Risse waren

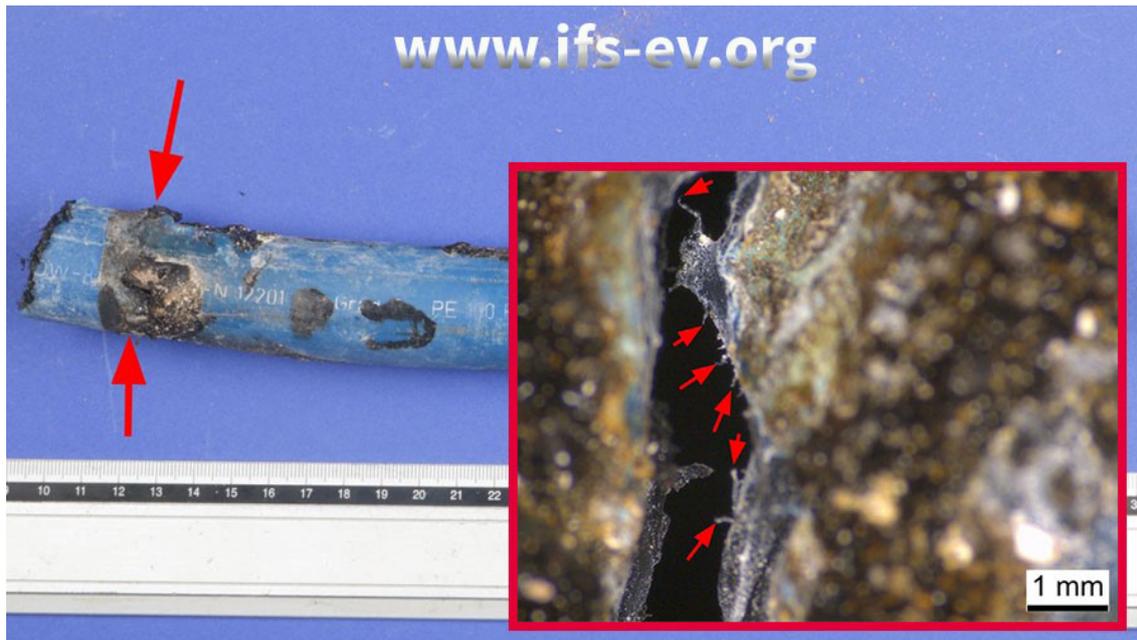
Das Kunststoffrohr war durch die Bitumenbahn geführt und die Bahnen waren heiß angeklebt worden. Dabei wurde auch der Rohrabschnitt angeschmolzen. Für solche thermischen Belastungen ist dieses Material nicht ausgelegt. Die Spuren verrieten weiter, dass der Monteur versucht hatte, den Spalt zwischen Rohr und

Im Rissbereich haften an dem Rohr rundum Bitumenreste. Das kleine Bild zeigt eine Vergrößerung des Risses. www.ifs-ev.org.

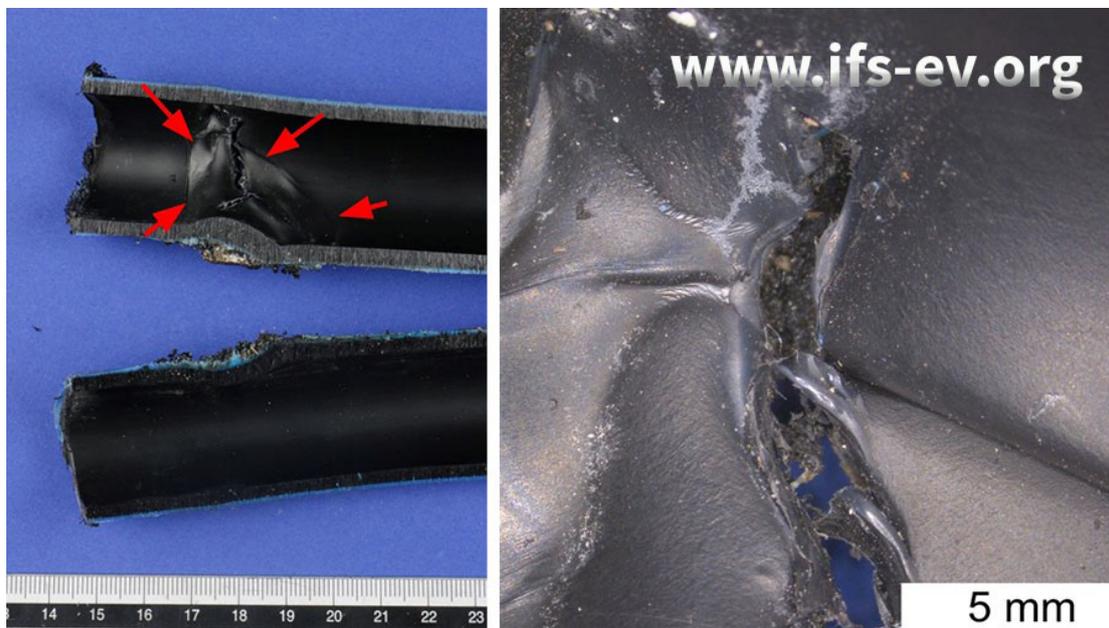
Im Wasserbad wird die Leckagestelle sichtbar. Das kleine Bild zeigt eine Makroaufnahme des Wanddurchbruches. www.ifs-ev.org.

entstanden. Diese Schäden waren bereits vorhanden gewesen, als die Bauleitung den Mangel entdeckt hatte. Das Rohr hätte daraufhin ausgetauscht werden müssen. Spätestens bei einer Dichtigkeitsprüfung, nachdem das Rohr über ein Absperrventil an die Wasserversorgung angeschlossen wurde, hätte man die Leckage bemerken müssen. Wie der IFS-Gutachter, der diesen Fall untersuchte, anhand der Unterlagen nachvollziehen konnte, wurde der Leitungsabschnitt aber nie auf Dichtigkeit geprüft.
