Dachleckage im Neubau

Voller Tücke in der Leitung eine Lücke – Reduzierstück nicht eingebaut – Fehler hätte vor der Inbetriebnahme auffallen müssen

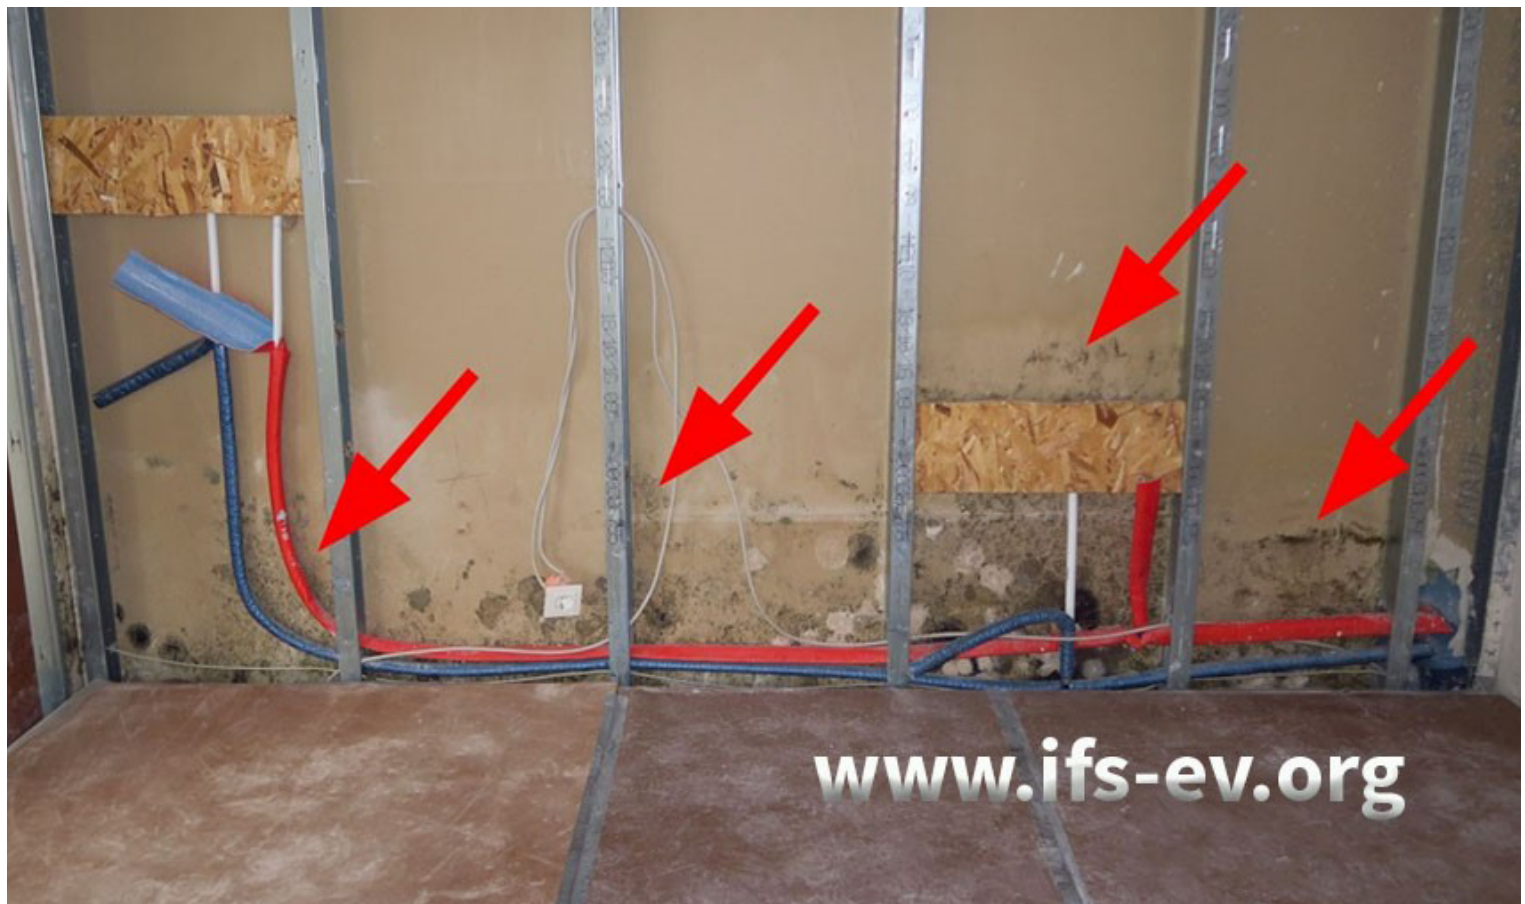
Ein paar Wochen nach dem Erstbezug einer Dachgeschosswohnung klagten die Mieter über Schimmel an der Rückseite der Leichtbauwand, die an die Badewanne und die Dusche grenzte. Beim Öffnen der Wand kam großflächiger Schimmelfall zum Vorschein.

In der geöffneten Leichtbauwand, hinter der sich die Badewanne und die Dusche befinden, ist Schimmelfall zu sehen. Foto: [Feuchte- und Schimmelpilzschäden](https://www.ifs-ev.org/) › Institut für Schadenverhütung und Schadenforschung der öffentlichen Versicherer e.V. (ifs-ev.org)
