Korrosionspusteln

Mangelhafte Inbetriebnahme zerstört neue Installation – Zwischen Spülung und Übergabe an die Gebäudeeigentümer lagen ca. 9 Monaten

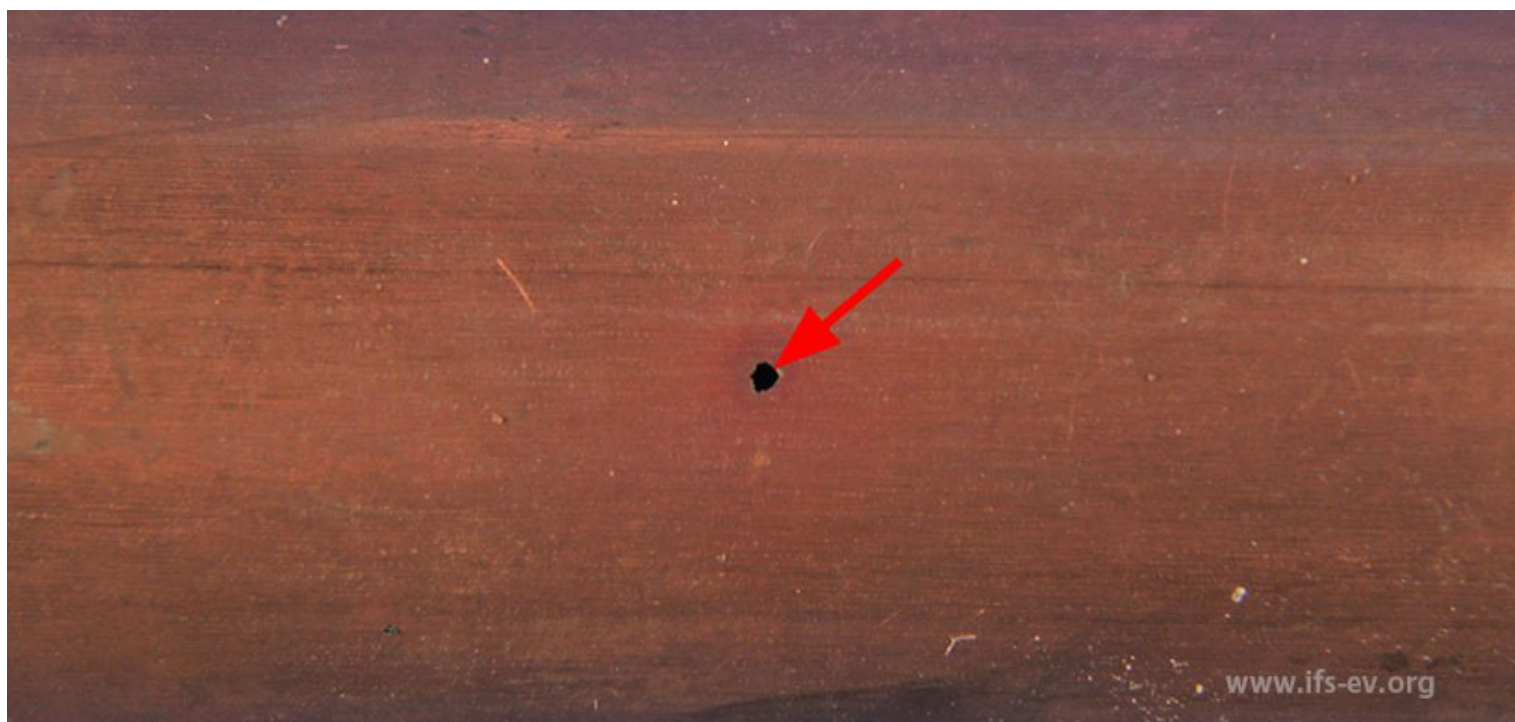
Ein über hundert Jahre altes Haus hatte sich die Familie gekauft und aufwändig sanieren lassen. Auch die Trinkwasserinstallation ließ sie komplett neu erstellen – dabei entschied man sich für den bewährten Werkstoff Kupfer. Trotzdem traten nur wenige Monate nach dem Einzug mehrere Wasserschäden auf.

Das Loch im Rohr ist von außen deutlich zu erkennen. www.ifs-ev.org.

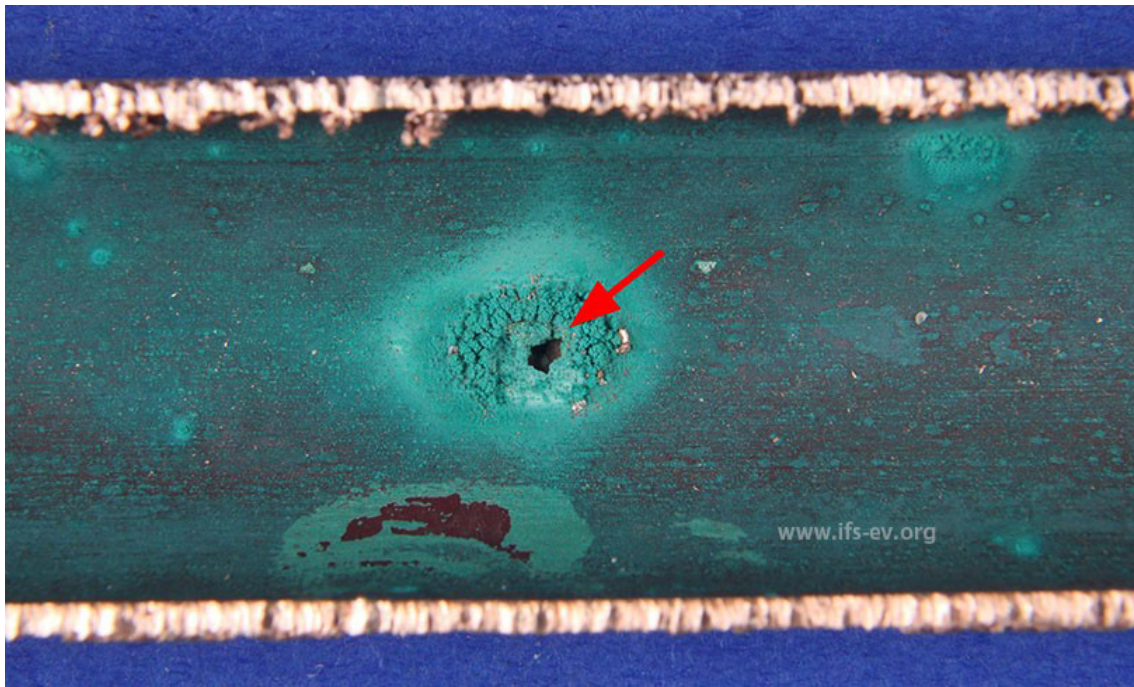
Das IFS wurde beauftragt, die Ursache dafür zu ermitteln. Schon beim Ortstermin fiel auf, dass Löt- und Pressverbindungen zum Teil unsauber ausgeführt waren. Die Untersuchung im Labor förderte dann aber das tatsächliche Problem zutage: Auf der Innenseite der Rohre lag eine sehr ungleichmäßige Deckschicht mit zahlreichen punktuellen Korrosionsangriffen und Ablaufspuren vor. Im Bereich der undichten Stellen gab es sogenannte Korrosionspusteln. Darunter war der Werkstoff durch Lochkorrosion in der gesamten Wandstärke durchkorrodiert. Die Untersuchung weiterer Rohrstücke ließ vermuten, dass die Installation des ganzen Gebäudes betroffen war.

Auf der Innenseite hat sich an dieser Stelle eine Korrosionspustel gebildet www.ifs-ev.org.

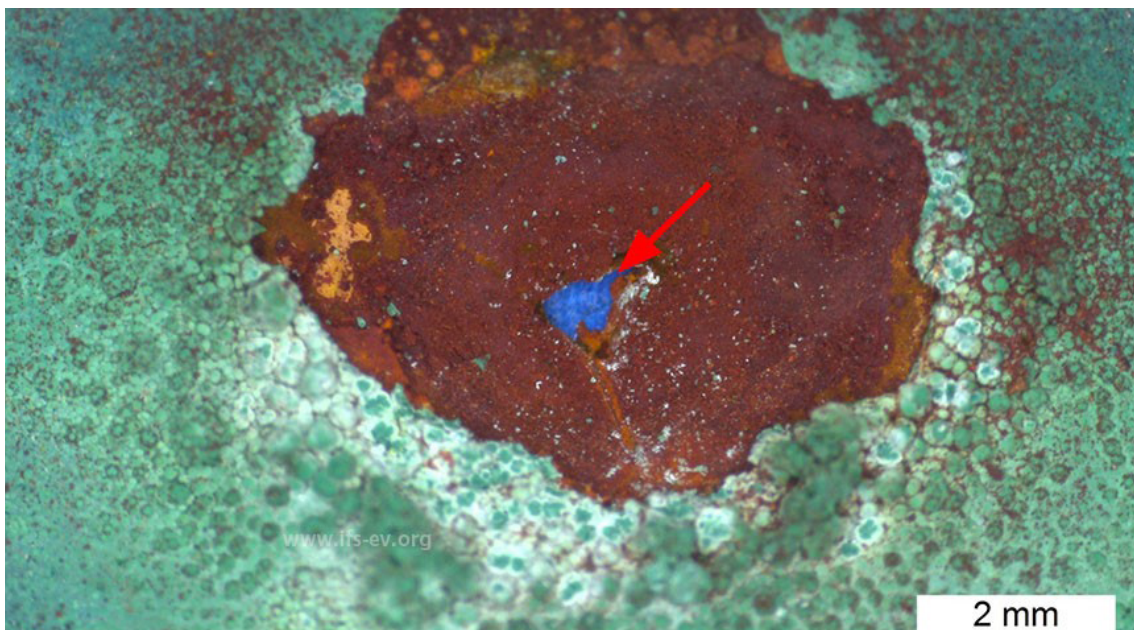
Nach Entfernen der Pustel zeigt sich der korrosive Materialabtrag bis hin zum Wanddurchbruch (Pfeil). www.ifs-ev.org.

raum von ca. 9 Monaten lag. In dieser langen Zeit stand das Restwasser vom Spülen in den Rohren und führte zu der Korrosion. Als die Eigentümer dann endlich den regelmäßigen Betrieb aufnahmen, war es für eine gleichmäßige Deckschichtbildung schon zu spät. (Ma)
