Zwei Gewerke – zweimal Pfusch Acht Wochen nach Erstbezug – Abwasserrohr nicht mit Fallrohr verbunden – Toiletten-Spülkasten vom Trockenbauer angebohrt

Ein Gastbeitrag des Institutes für Schadenverhütung und Schadenforschung der öffentlichen Versicherer, IFS e.V. Weitere Informationen unter www.ifs-ev.org.

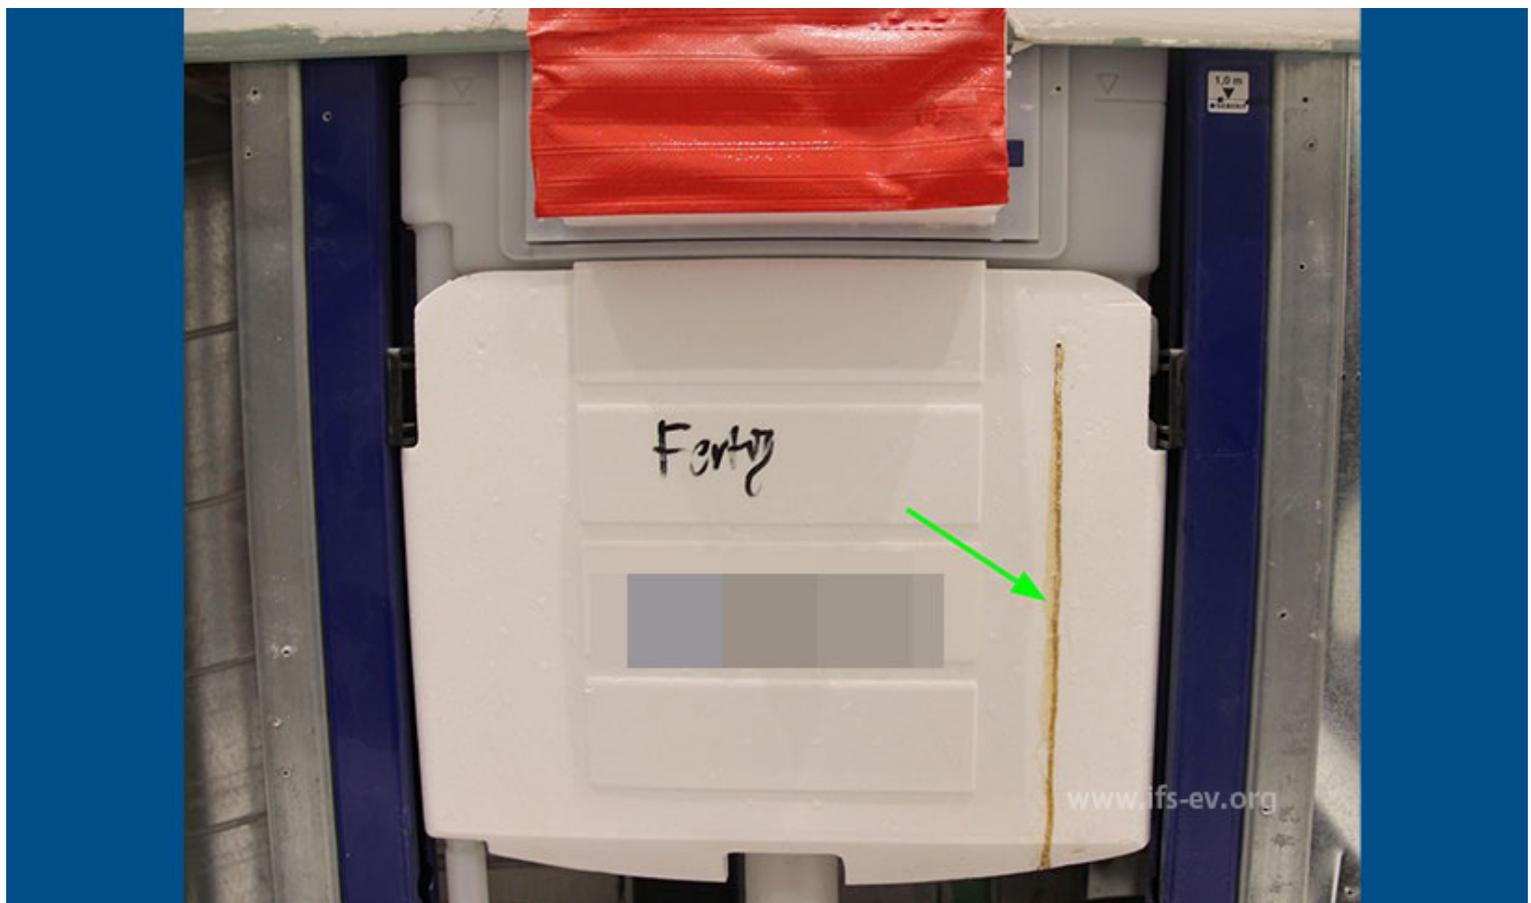
Am Toilettenspülkasten sind bräunliche Ablaufspuren vorhanden (Pfeil). Foto: www.ifs-ev.org.

Ablaufspuren an der Vorderseite des Spülkastens

Nun wurde das IFS hinzugezogen, um die Ursache für den Wasseraustritt und damit die Verantwortlichkeit zu klären. Zum Ortstermin des Gutachters waren die Trockenbauwände vor dem Spülkasten bereits entfernt. Schon beim ersten Ansehen waren Ablaufspuren an der Vorderseite des Kastens zu erkennen. Ihren

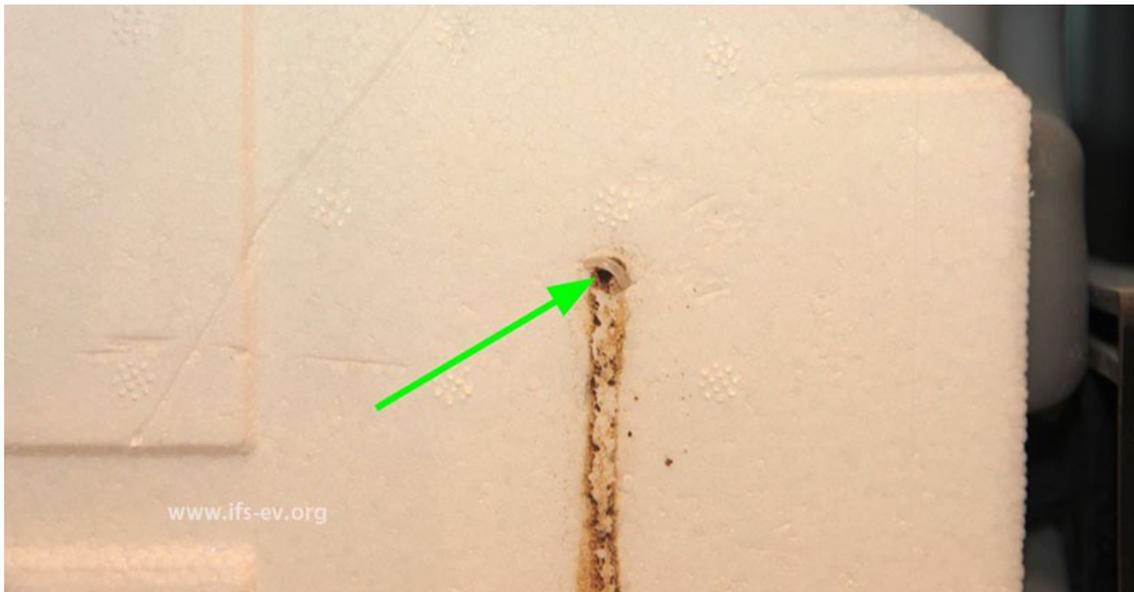
Die Ablaufspuren entspringen einem kleinen Loch. Foto: www.ifs-ev.org.

Ursprung hatten sie an einem kleinen Loch mit einem Durchmesser von circa drei Millimetern. Solche Löcher befanden sich auch weiter oben im Spülkasten und daneben in den Metallprofilen des Trockenbausystems. Der Kasten wurde ausgebaut und im Labor weiter untersucht.

Bei der Prüfung des Spülkastens zeigte sich, dass das schadenursächliche Loch circa einen Zentimeter unterhalb des maximalen Wasserstandes lag. So ließ sich nachvollziehen, dass nach jeder Betätigung der Spültaste und dem dadurch ausgelösten Befüllen ungefähr ein halber Liter Wasser in den Aufbau der Vorwandinstallation ausgetreten war.

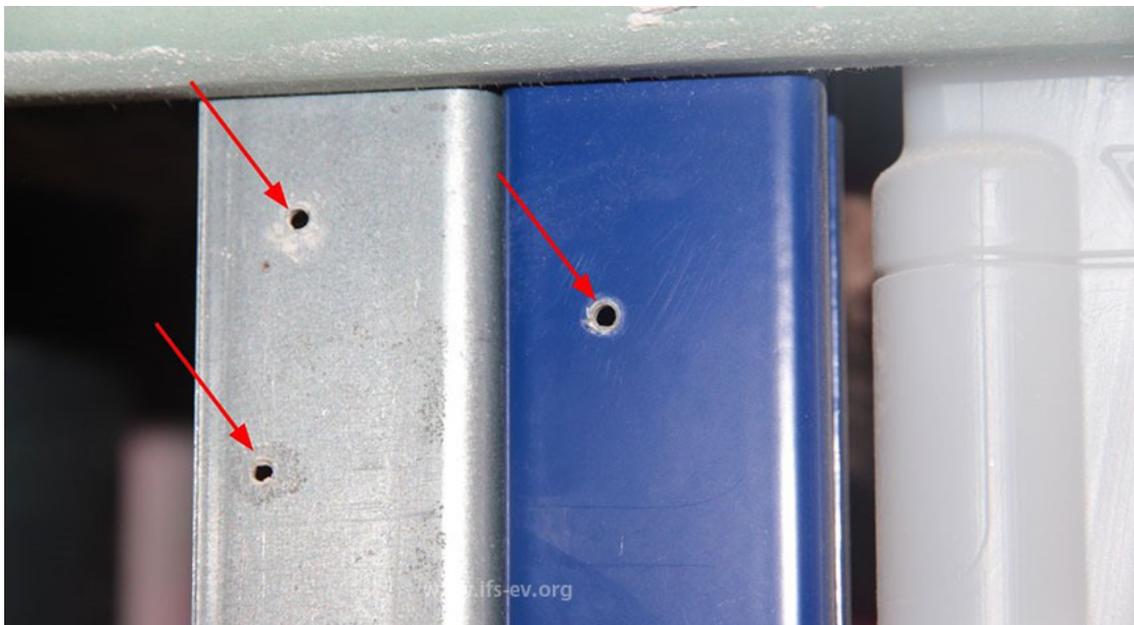
Vergleichbare Löcher befinden sich in den angrenzenden Metallprofilen. Foto: www.ifs-ev.org.

Fotos vom Schadenbereich, die die Leckortungsfirma vor dem Öffnen der Wand angefertigt hatte, zeigten, dass im Bereich der Löcher keine Bohrungen oder angeschraubten Gegenstände an den Fliesen vorhanden waren. Somit mussten die Löcher im Spülkasten und in den Metallprofilen vor dem Verfliesen gesetzt worden sein. Vermutlich waren die Trockenbauer beim Anschrauben der Wandplatten etwas zu sorglos und hatten nicht bedacht, dass sich im Bereich der Spültaste auch ein Spülkasten befindet. (Ma)
