## Wasserschaden in Küche

# Kleiner Schaden: Stahlrohr in feuchter Filzdämmung deckt großen Schaden auf – 6 von 9 Abflüssen falsch angeschlossen

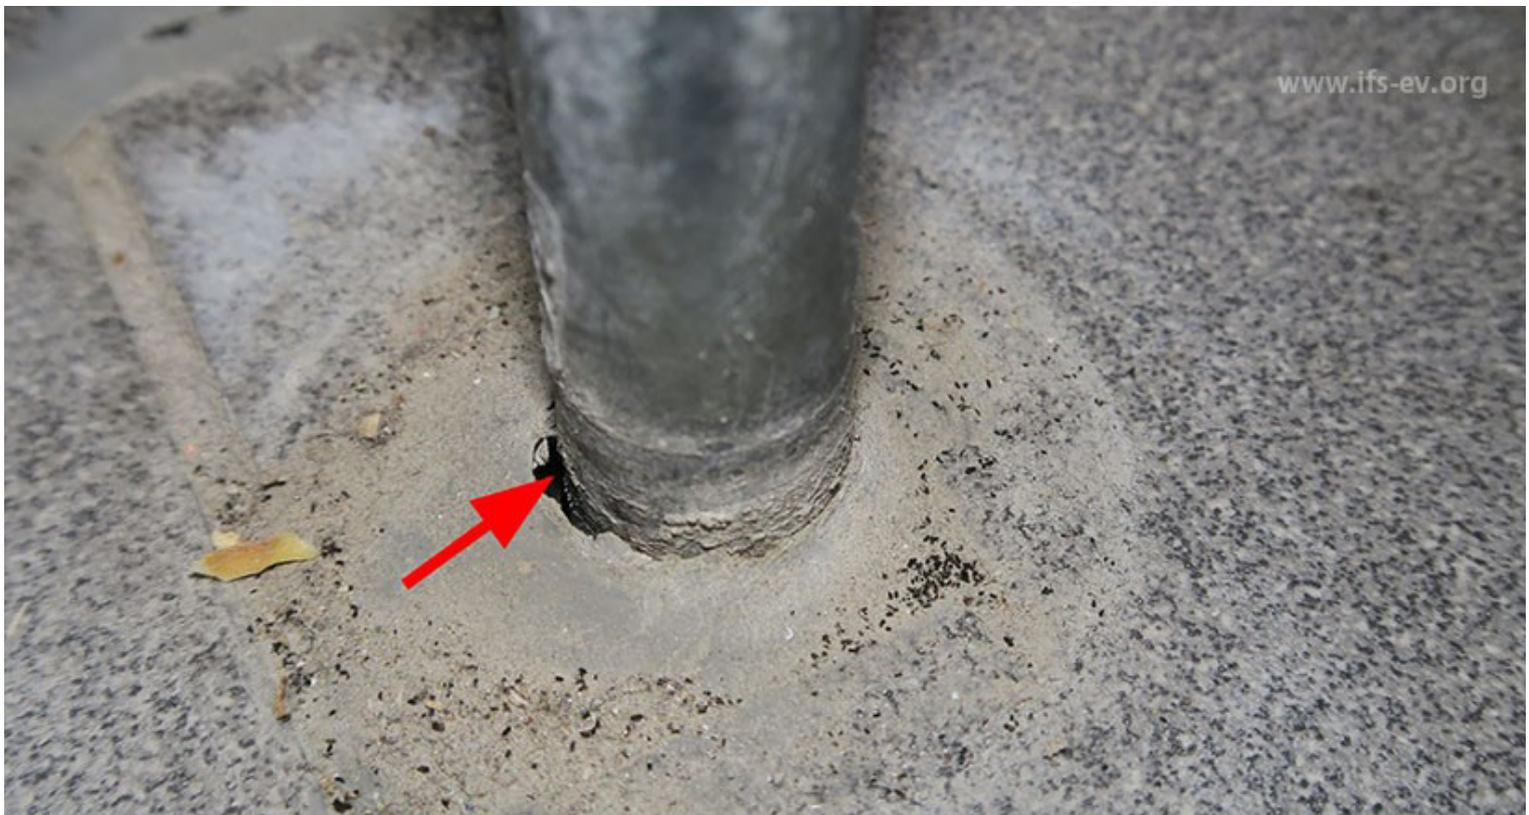
Das Heizkörperrohr ist am Fußboden nicht vollständig abgedichtet. [www.ifs-ev.org](http://www.ifs-ev.org).

Als die Gutachterin vor Ort war, hatte man bereits mehrere Abschnitte der Rohre ausgebaut. Diese stammten aus verschiedenen Bereichen des Küchentraktes und zeigten deutliche Spuren von Außenkorrosion. Bei dem Material hatte sich der Planer für C-Stahl entschieden – eine für diesen Ort nur bedingt geeignete Wahl. So schreibt auch der Rohrhersteller in seiner Technischen Information, dass „dauerhaft feuchtigkeitsbelastete Bereiche, wie z.B. Großküchen, erhöhte Anforderungen an den äußeren Korrosionsschutz stellen“. Konkret benennt er hierzu „geschlossenzellige Dämmschläuche und eine sorgfältige Abdichtung aller Stoß- und Schnittkanten durch Verklebung“. Der Hintergrund hierfür ist, dass diese Rohre nicht beständig gegen regelmäßige äußere Feuchtigkeitseinwirkung sind.

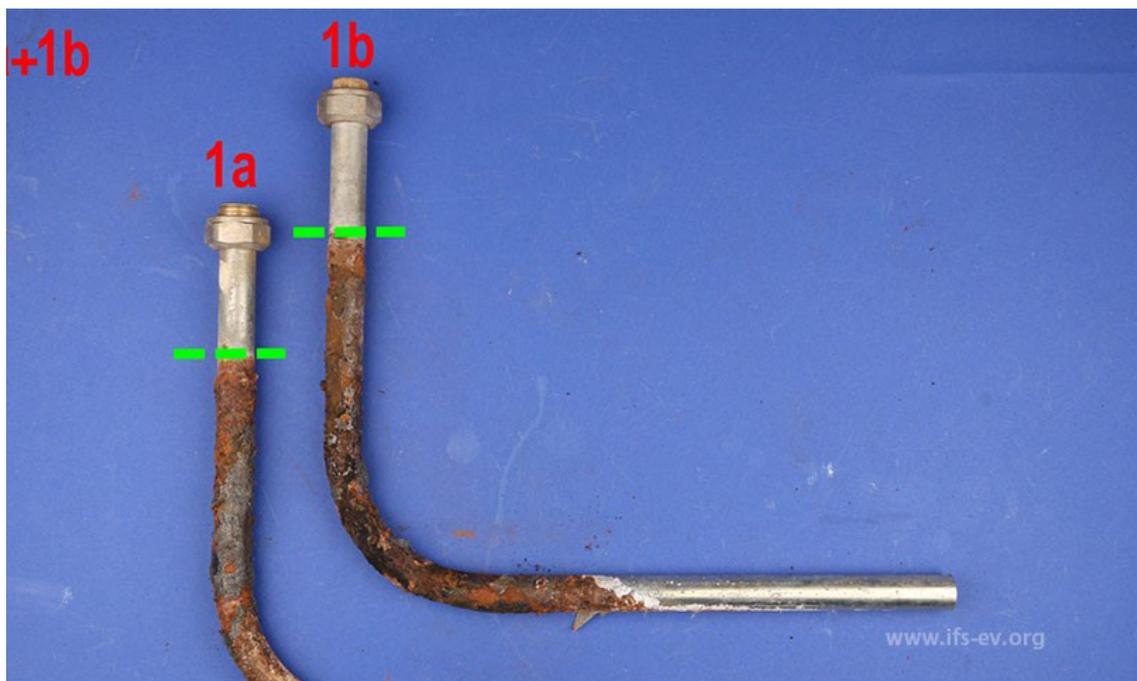
Doch genau das hatte man beim Bau des Gebäudes vernachlässigt: Die Rohre waren in Filzdämmung verlegt und die Abdichtung der Ringfugen an den Austrittspunkten aus dem Fußboden war mangelhaft. Der Haustechniker erklärte, dass die Bereiche täglich nass mit einem Schlauch von den Mitarbeitern gereinigt würden. Dabei konnte Wasser in die Filzdämmung der Rohre gelangen und Schaden anrichten.

Die Filzdämmung im Fußboden konnte sich vollsaugen, und die Rohre korrodierten. Foto: [www.ifs-ev.org](http://www.ifs-ev.org).

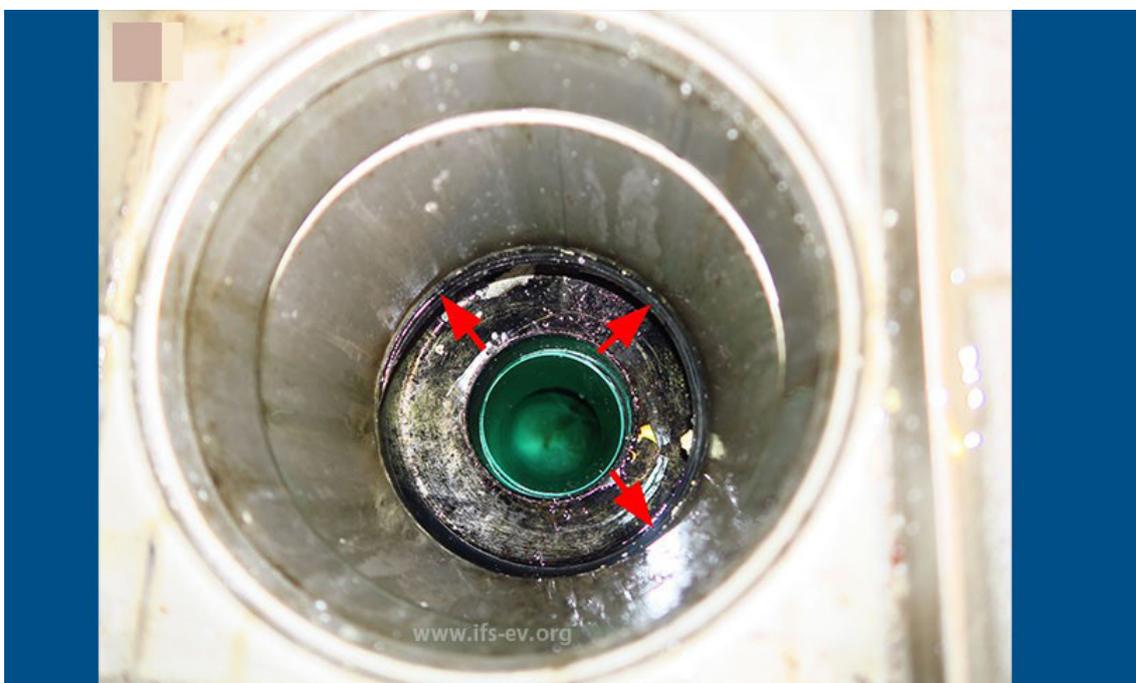
Jedoch konnte die Gutachterin anhand der Korrosionsspuren erkennen, dass hierdurch nur ein Teil der Schäden verursacht worden war. Die großflächige Durchfeuchtung des Bodenaufbaus musste noch eine andere Ursache haben. Fündig wurde sie bei einer Dichtigkeitsprüfung der Bodenabläufe: Von neun geprüften Abläufen waren sechs undicht, d.h. das Abwasser wurde nicht vollständig in das angeschlossene Rohr geführt, sondern lief zum Teil in den umliegenden Bodenaufbau.

In einem Bodenablauf ist die Dichtung sichtbar (Pfeile). Sie ist schräg und liegt nicht an der Außenseite des Aufstockelementes an. Foto: [www.ifs-ev.org](http://www.ifs-ev.org).

Möglich wurde dieses durch Mängel bei der Erstellung der Abläufe: Hier waren Dichtungen zwischen dem Aufstockelement und dem Ablaufgehäuse teils falsch eingebaut oder ganz vergessen worden. Die hierdurch verursachte großflächige Durchfeuchtung machte erhebliche Sanierungsmaßnahmen erforderlich, die deutlich über den zunächst entdeckten Schaden an den Heizungsrohren hinausgingen. (Ma)
