Kettenreaktion durch Baumangel Bauschaum als Abdichtung am Balkon in ersten OG Feuchte zerstört Heizungsrohr – Wasser tropft von der Deckenlampe im Erdgeschoss

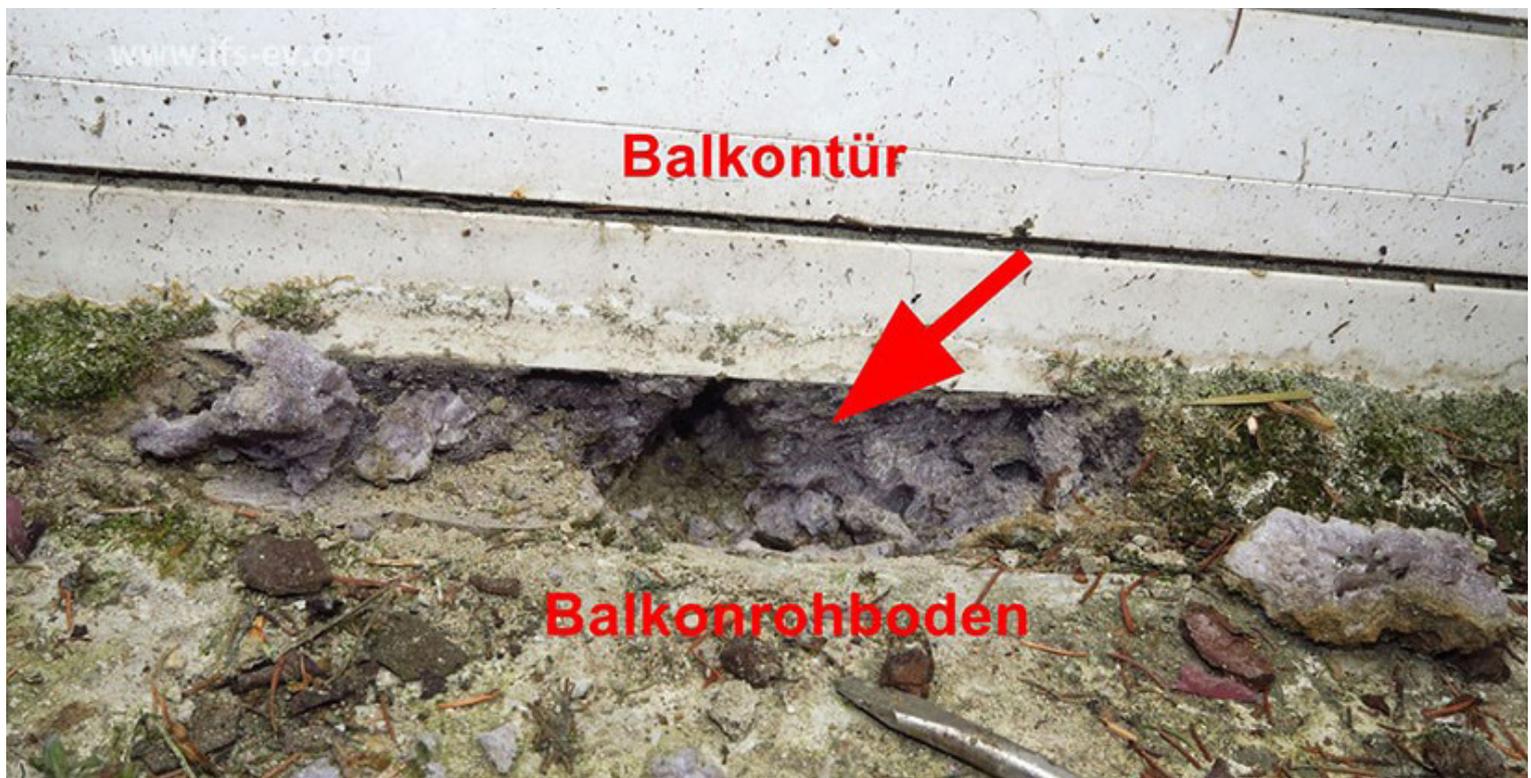
Der Spaltbereich zwischen Balkontür und Balkonrohdboden ist lediglich mit Bauschaum ausgefüllt worden (Pfeil). Foto: www.ifs-ev.org.

reichend: Das Türelement war von außen lediglich mit Bauschaum abgedichtet und von innen mit einem Dichtband gegen Zugluft. Eine äußere Abdichtung gegen Wasser fehlte jedoch. So konnte bei jedem Regen das Wasser auf dem nicht überdachten Balkon unter der Tür hindurch in den Fußbodenaufbau der Wohnung gelangen. Hier drang es in die Dämmung der Heizungsrohre ein und führte im Laufe weniger Jahre zur Korrosion und schließlich zur Leckage. Diese wurde aufgrund der Größe des Gebäudes mit 76 Wohn- und mehreren Gewerbeeinheiten von der automatischen Nachfüleinrichtung nicht registriert und sie kompensierte den Wasserverlust durch Nachfüllen.

Wie sich herausstellte, war eine Bauabnahme für das Gebäude aufgrund anderer Baumängel noch nicht erfolgt. Auch die Eigentümerin der hier betroffenen Wohnung hatte schon drei Jahre vor diesem Schaden Feuchtigkeit im Bereich der Laibung ihrer Balkontür reklamiert. Die Gutachterin empfahl dringend, auch die übrigen Balkonabdichtungen im Gebäude auf diesen Baumangel hin zu untersuchen. (Ma)

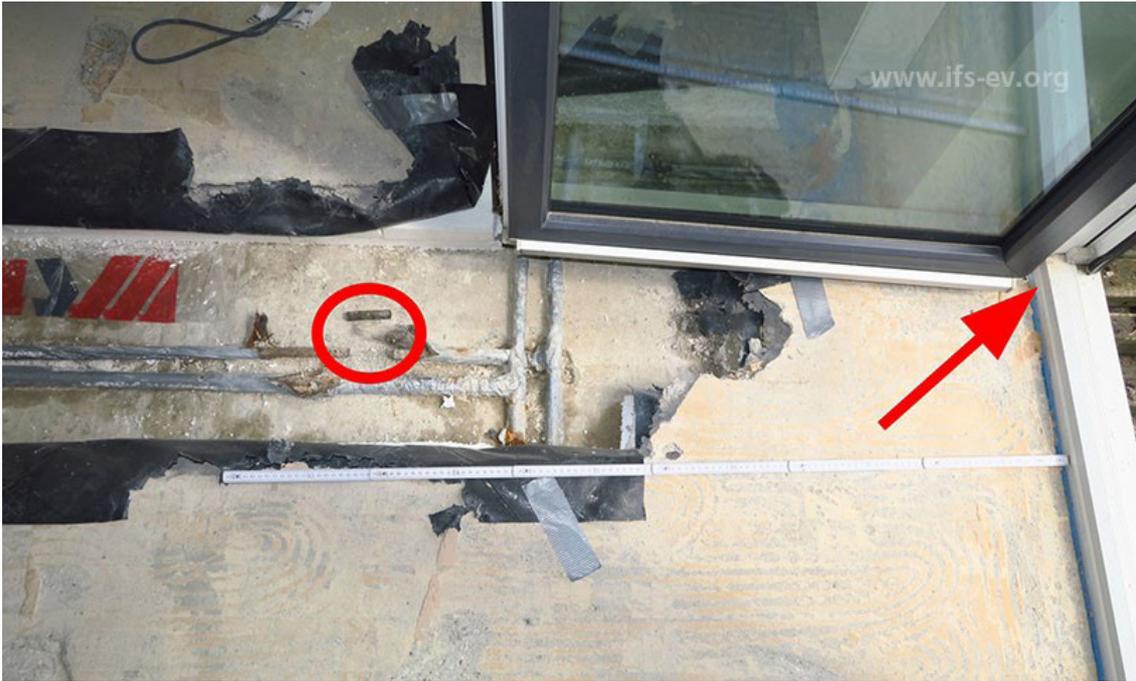
Die Untersuchung eines ausgebauten Rohrabschnitts im IFS-Labor zeigte, dass das C-Stahl-Rohr an seiner Außenseite erheblich korrodiert war und dadurch in einem Bereich kleine Löcher in der Rohrwand entstanden waren. Es gab keine Hinweise auf Material- oder Verarbeitungsfehler – die Ursache musste also vor Ort gesucht werden. Und genau hier wurde die Gutachterin auch fündig:

Zu ihrem Ortstermin war der Fußbodenaufbau bereits geöffnet und die Heizungsrohre freigelegt worden. Die ursprüngliche Schadenstelle lag circa einen Meter vor einer Balkontür. Die Korrosionsspuren an den Leitungen nahmen vom Balkon zur Raummitte hin ab. Es musste also Feuchtigkeit vom Balkon her auf die Rohre eingewirkt haben. Eine äußere Abdichtung gegen Wasser fehlte jedoch. Die verblüffende Ursache dafür legte die Untersuchung der baulichen Abdichtung der Balkontür an den Tag – sie war völlig unzu-

Die Schadenstelle (Markierung) liegt circa einen Meter vor der Balkontür (Pfeil). Foto: www.ifs-ev.org.

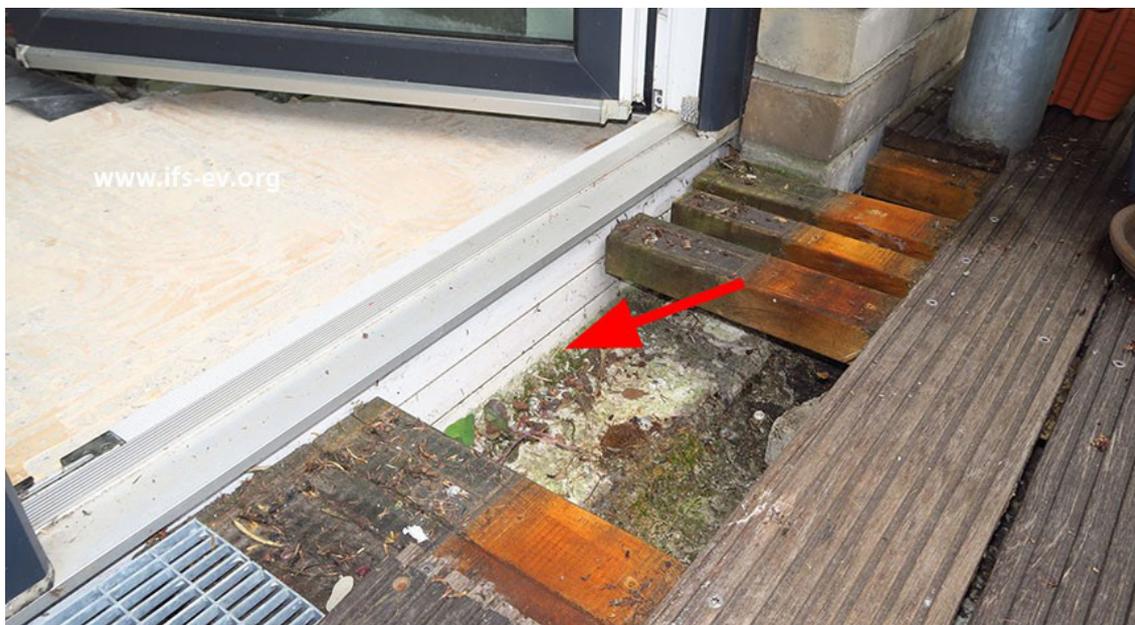
Auf dem Balkon wird die Abdichtung zur Tür geprüft. Foto: www.ifs-ev.org.
