Alle Gewerke gefordert Bauschaum zerstört PPSU-Fittings

Ein Gastbeitrag des Institutes für Schadenverhütung und Schadenforschung der öffentlichen Versicherer, IFS e.V. Weitere Informationen unter www.ifs-ev.org.

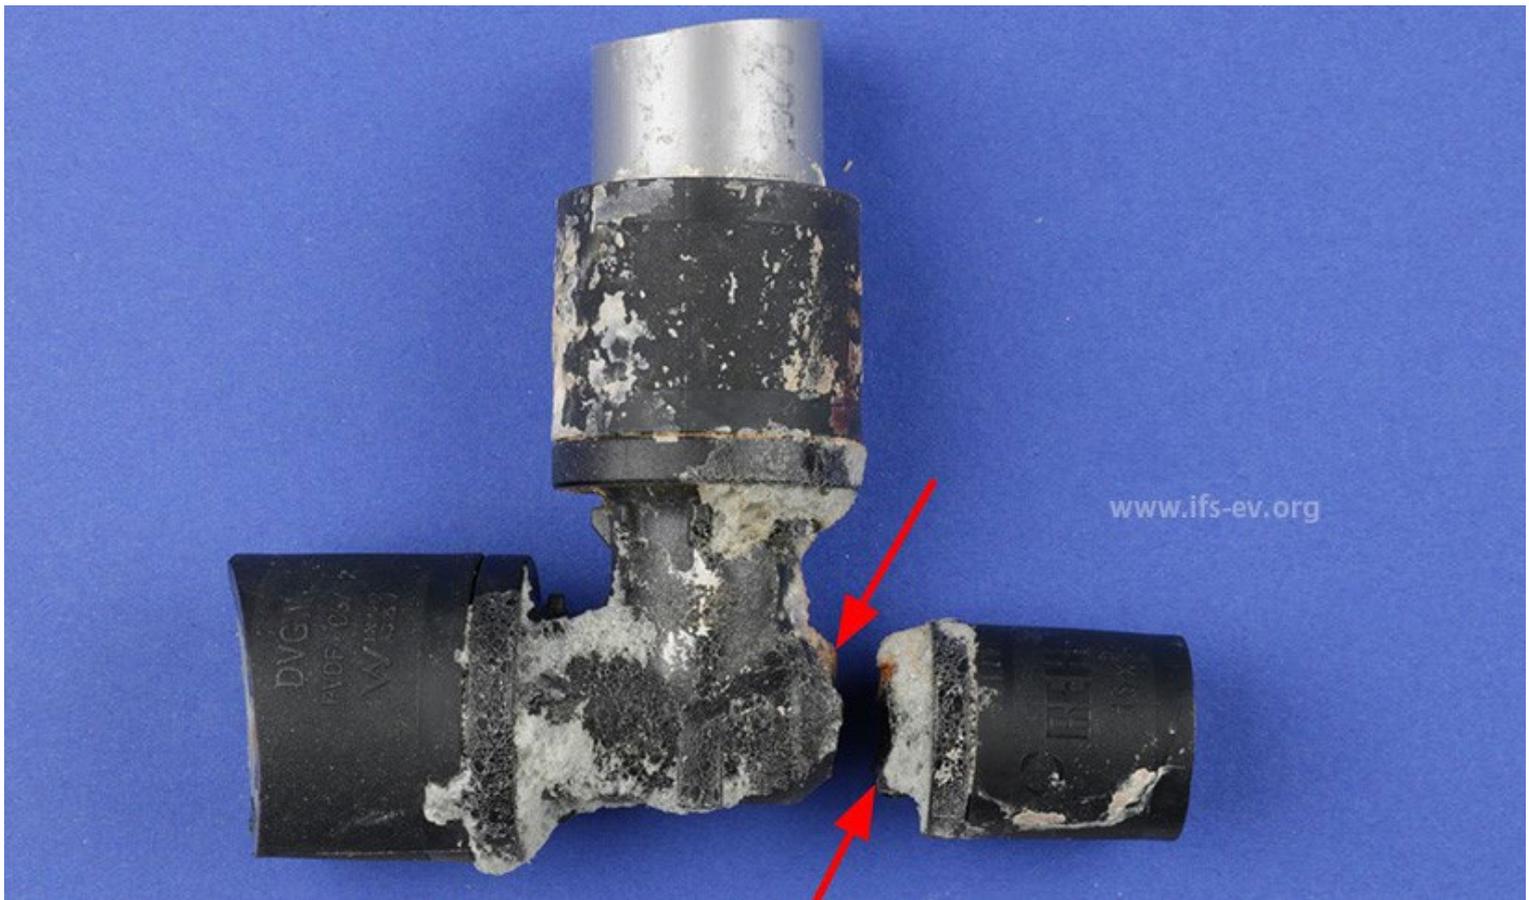
An dem Fittinggrundkörper haften Reste von Bauschaum – auch im Bereich des Bruches (Pfeile). Foto: . www.ifs-ev.org.

Der 16mm-Abgang war im Fittinggrundkörper vollständig abgebrochen. Auffällig war eine Verunreinigung der Oberfläche mit Resten von Bauschaum. In den Kontaktbereichen war das Kunststoffmaterial durch den Bauschaum angelöst. Unter dem Mikroskop zeigte sich, dass der Riss von diesen äußeren Bereichen nach innen verlaufen war und sich im Material in verschiedene Richtungen ausgebreitet hatte.

Der Fittinghersteller warnt in seinen Technischen Informationen vor Kontakt mit zahlreichen auf Baustellen üblichen Materialien, wie z.B. Mauerwerk, Zement, Gips, Schmutz und Bohrstaub. Aber auch vor Dicht- und Reinigungsmitteln, Farben und zahlreichen weiteren Stoffen müssen die Bauteile geschützt werden. Selbst Montageschäume, Dämmungen sowie Schutz- und Klebebänder sollten vom jeweiligen Hersteller für

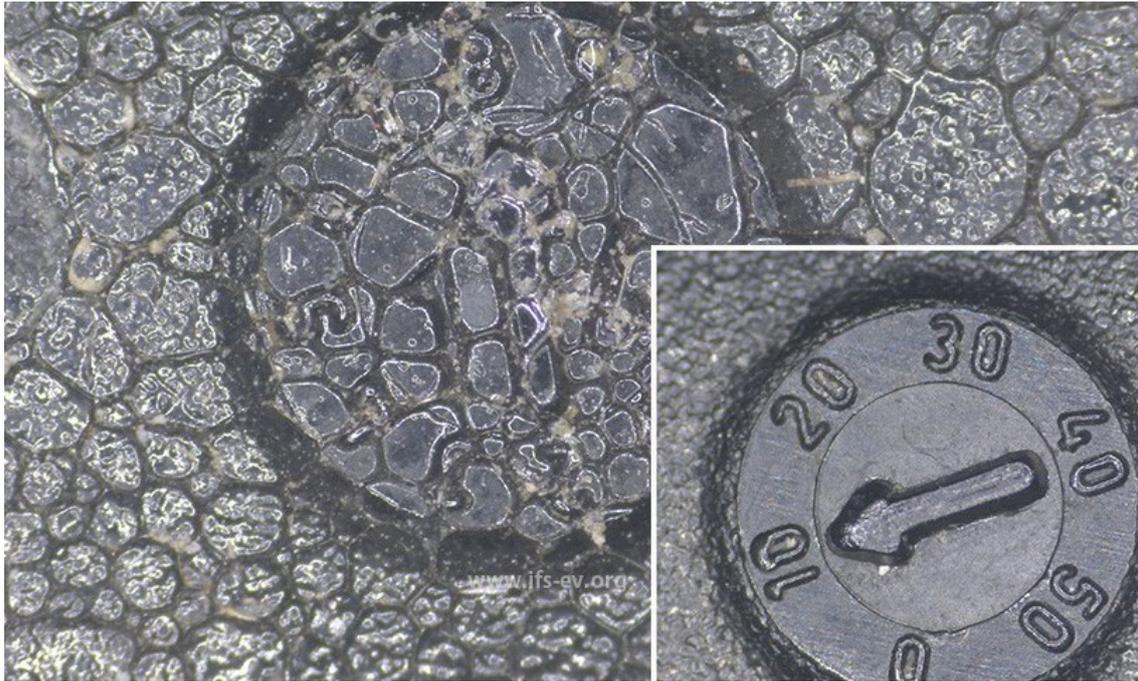
Detailansicht zweier Datumsuhren auf der Fittingoberfläche. Auf dem kleinen Bild ohne, auf dem großen mit Veränderung durch Bauschaum Foto: www.ifs-ev.org.

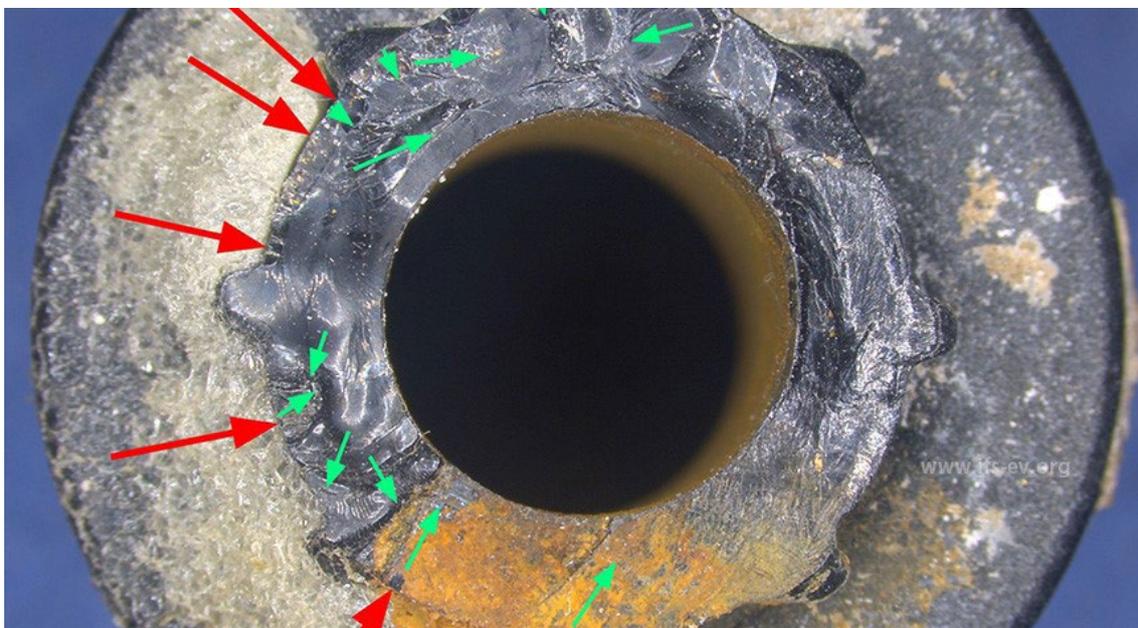
Mikroskopische Ansicht der Bruchfläche des abgebrochenen Teilstücks: Zahlreiche Rissausgangspunkte (exemplarisch rote Pfeile) und Rissausbreitungsrichtungen (exemplarisch grüne Pfeile) Foto: www.ifs-ev.org.
