## Murks im Neubau

# Im April eingezogen, Anfang Mai tropfte es im Heizkreisverteiler.

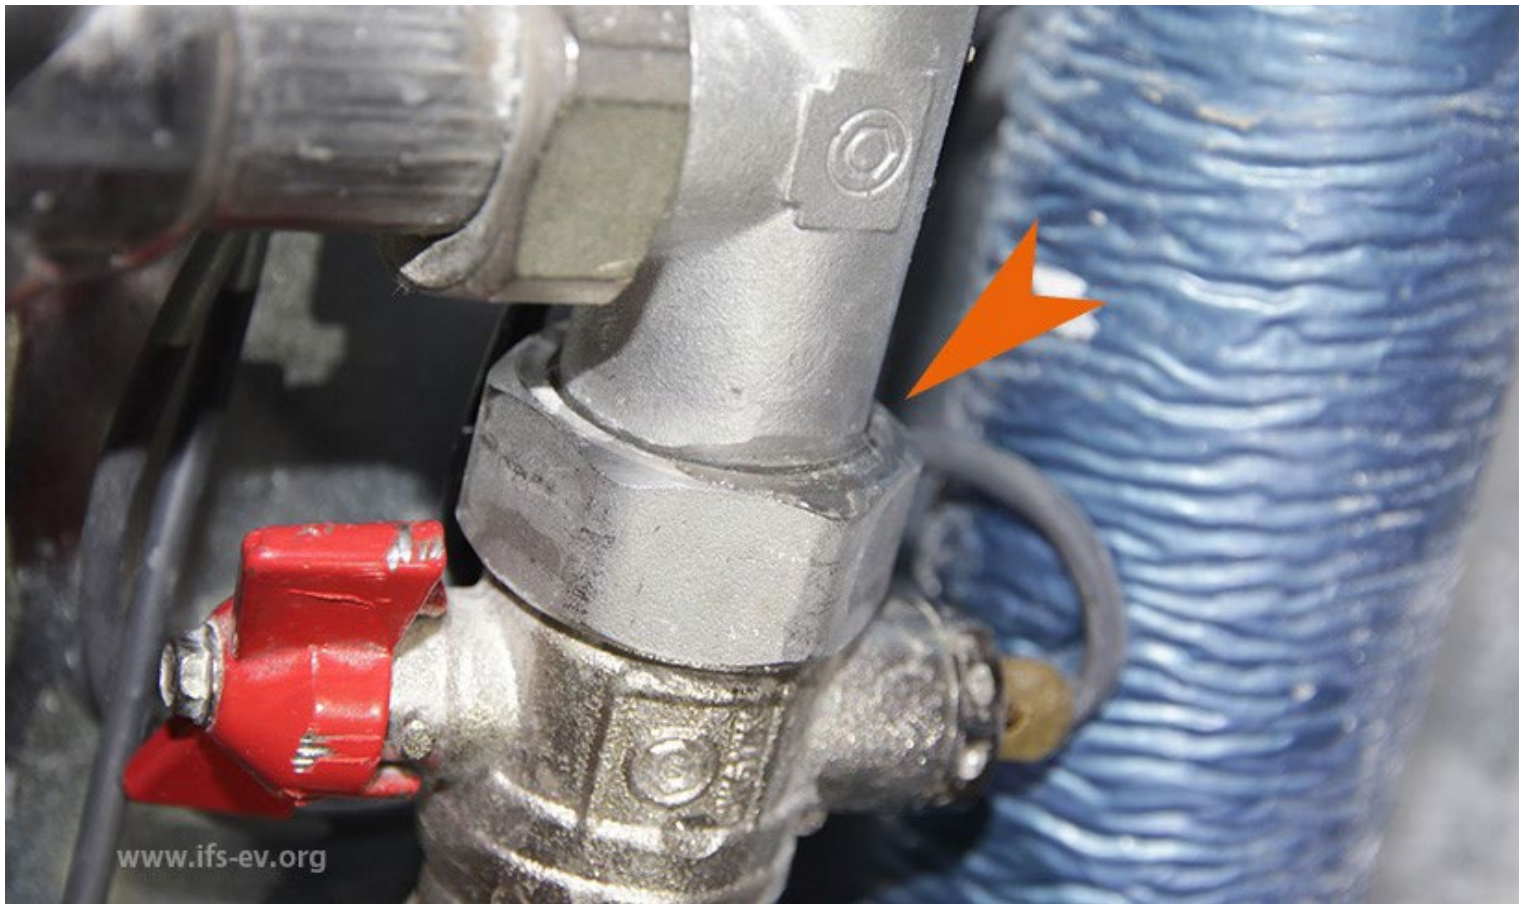
An der Verschraubung des Ventils tritt Wasser aus (Pfeil). Foto: [www.ifs-ev.org](http://www.ifs-ev.org).

Zum Ortstermin des IFS-Gutachters zeigte sich, dass an dem Zulaufventil des Heizkreisverteilers Ablaufspuren vorhanden waren. Beim Öffnen des Ventils trat an einer Überwurfverschraubung Tropfwasser aus. Anschließend wurde das Ventil ausgebaut und später im Labor näher untersucht.

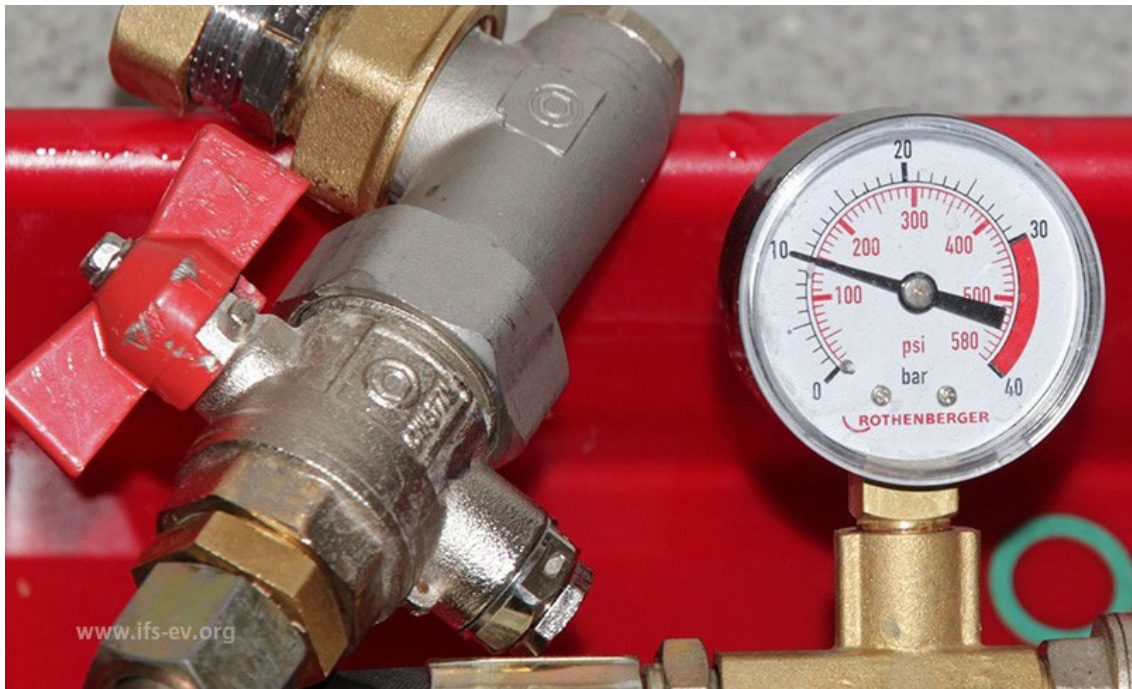
Die im Labor neu erstellte Verbindung ist bei 10 bar dicht. Foto: [www.ifs-ev.org](http://www.ifs-ev.org).

Die Ursache für den Wasseraustritt am Heizkreisverteiler konnte erst im Labor gefunden werden. Hier stellte der Gutachter fest, dass sich mit den vorliegenden Bauteilen bei sorgfältiger Installation eine dichte und druckfeste Verbindung erstellen ließ. Der Monteur hatte die Schraubverbindung nur nicht vollständig angezogen.

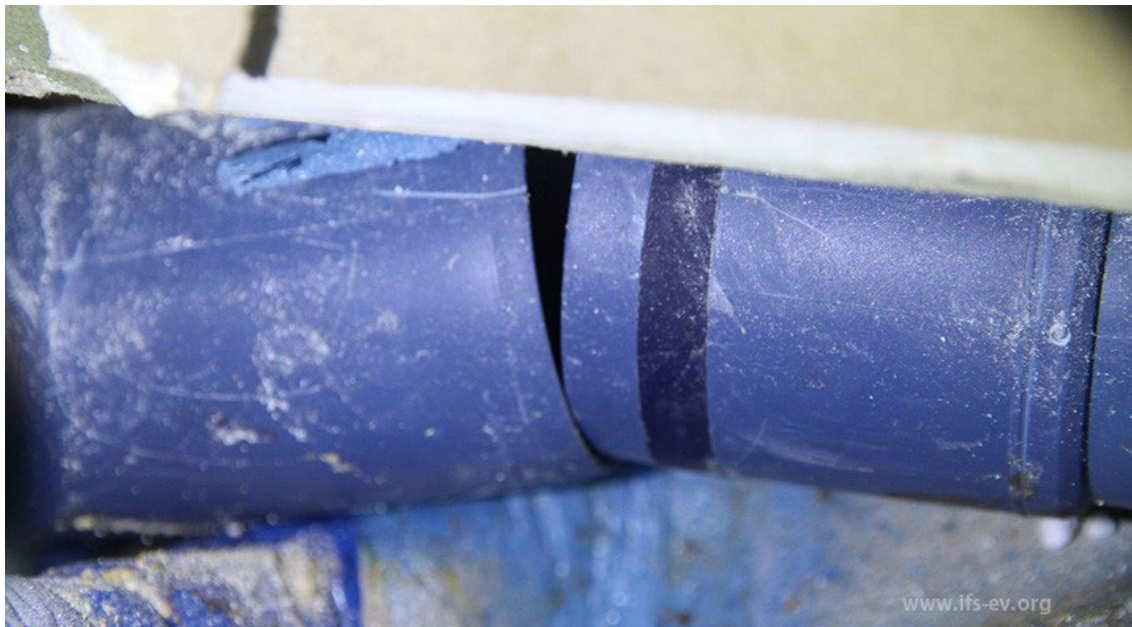
Die Ursachenermittlung des zweiten Schadensschwerpunktes im Badezimmer stellte sich einfacher dar. Hier war das Abwasserrohr für das Waschbecken mangelhaft montiert: In einer Leichtbauwand war eine Steckverbindung zwischen zwei Rohleitungsabschnitten so schlecht erstellt, dass an der Oberseite ein 5 mm breiter Spalt vorhanden war. Das Rohr war nicht in die Muffe eingesteckt worden. Daraus war regelmäßig Abwasser aus dem Waschbecken in den Wand- und Bodenaufbau gelangt. Da die Verbindung unzugänglich war, musste der Fehler schon bei der Montage unterlaufen sein.

Die Steckverbindung im Abwasserrohr klafft auseinander. Foto: [www.ifs-ev.org](http://www.ifs-ev.org).
