## Schimmel an Trockenbauwänden Kleine Bauteile erschweren die Installation

Ein Gastbeitrag des Institutes für Schadenverhütung und Schadenforschung der öffentlichen Versicherer, IFS e.V. Weitere Informationen unter [www.ifs-ev.org](http://www.ifs-ev.org).

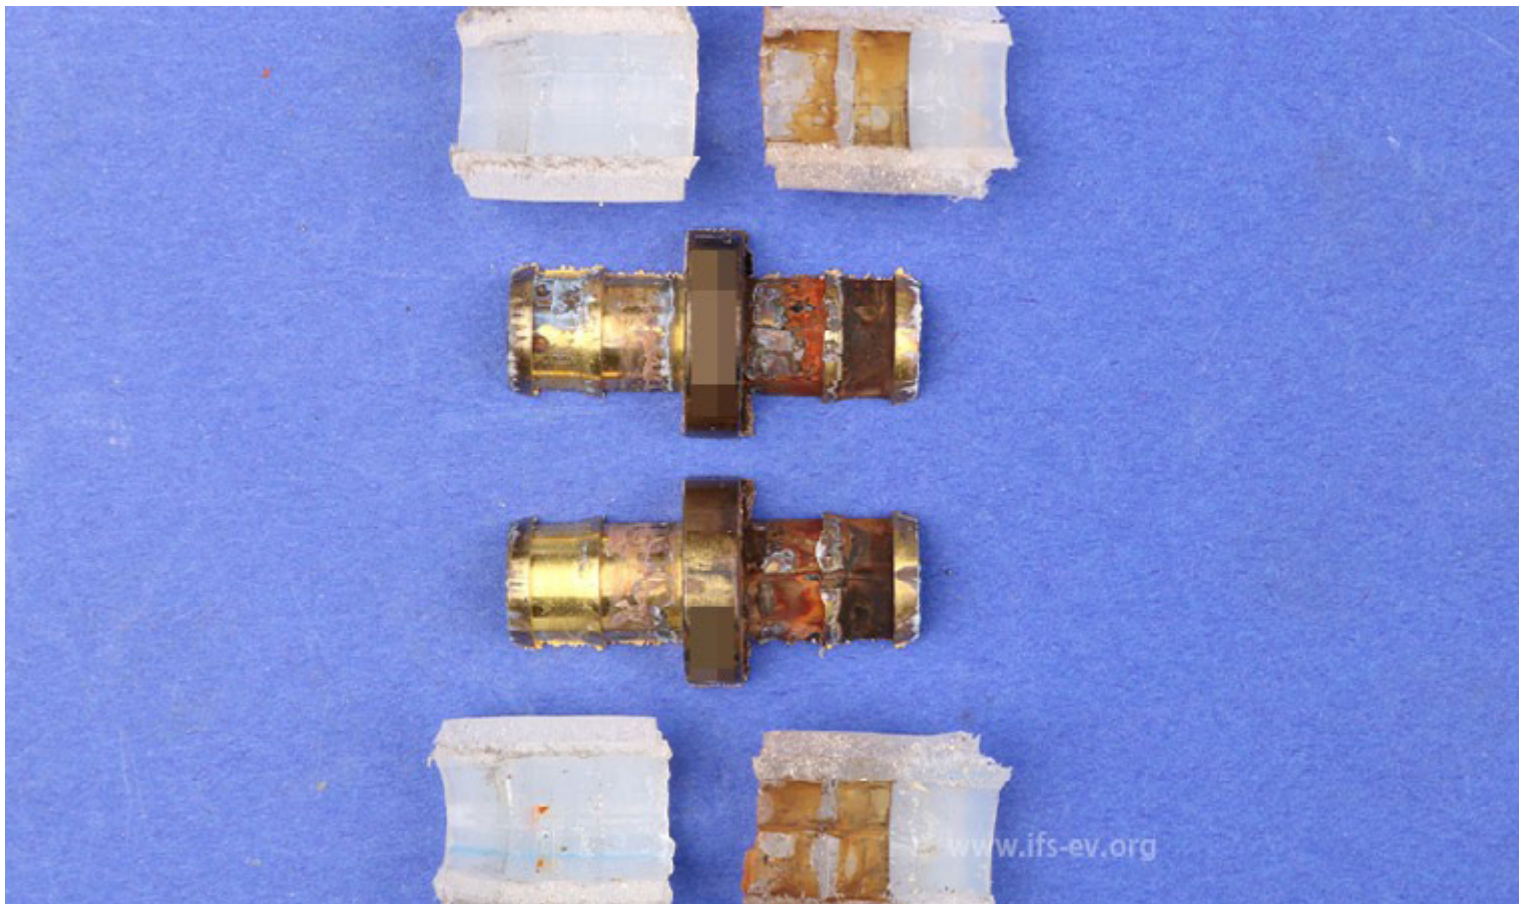
Ein Klinikneubau war von einem Leitungswasserschaden betroffen: Im Diagnose-, Therapie- und Forschungszentrum, das nur ein Jahr zuvor errichtet worden war, wurde ein Schimmelbefall an Trockenbauwänden festgestellt. Die Suche nach der Ursache führte zu einer undichten Schiebehülsenverbindung der Wandheizung innerhalb einer Wand. Das betroffene Fitting wurde dem IFS für eine Untersuchung im Labor zugesandt. Dabei handelte es sich um ein recht kleines Kupplungsfitting aus Messing mit nur ca. 10 mm Durchmesser. Beidseitig waren noch kurze Kunststoffrohrstücke aufgesteckt und mit Schiebehülsen fixiert. An einer der beiden Verbindungen lagen braune Ablagerungen vor und auch bei der Druckprüfung zeigte sich, dass sie undicht war.

Das aufgetrennte Fitting: Links die dichte Verbindung, rechts die undichte. Foto: [www.ifs-ev.org](http://www.ifs-ev.org).

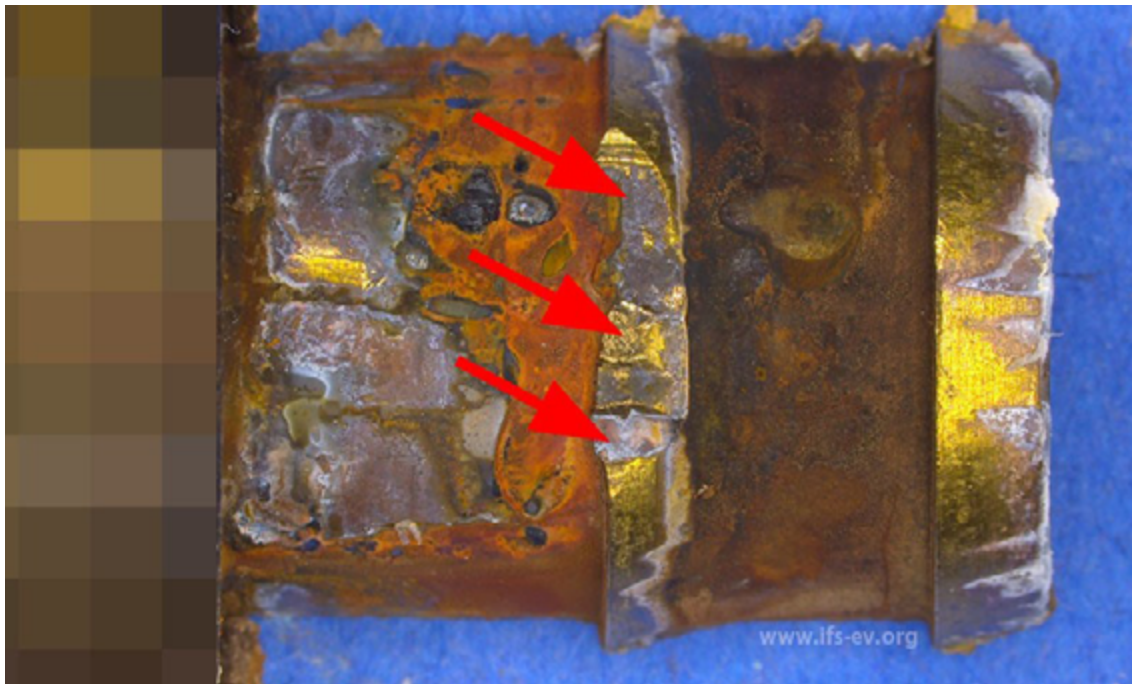
Die Gutachterin trennte die Kupplung auf, und auch hier zeigten sich Unterschiede zwischen den beiden Seiten: Während die intakte Verbindung nur geringe Ablagerungen aufwies, zeigten sich auf der undichten Seite ausgeprägte bräunliche Spuren, die den länger andauernden Durchtritt von Wasser belegten. Die Ursache dafür war ebenfalls deutlich zu erkennen: Das Messingfitting war im Dichtungsbereich mechanisch verformt. Diese Schäden befanden sich an der Vorder- und Rückseite des Fittings und deuteten auf den Einsatz einer Zange hin. Zusätzlich war der Werkstoff in einem dieser Bereiche erosiv abgetragen.

Detailansicht der undichten Verbindung: An einer „Dichtrippe“ des Messings sind starke mechanisch erzeugte Verformungen vorhanden (Pfeile). Foto: . [www.ifs-ev.org](http://www.ifs-ev.org).

So erklärte sich auch, dass die Leckage bei der ordnungsgemäß durchgeführten Druckprüfung seitens des Installateurs nicht aufgefallen war. Vermutlich lag zunächst im Bereich der Beschädigung nur eine minimale Undichtigkeit vor, die bei der Prüfung nicht festgestellt wurde. Jedoch kam es nachfolgend durch den kontinuierlichen Wasserdurchtritt zu dem erosiven Materialabtrag, der schließlich die deutliche Leckage bewirkte.

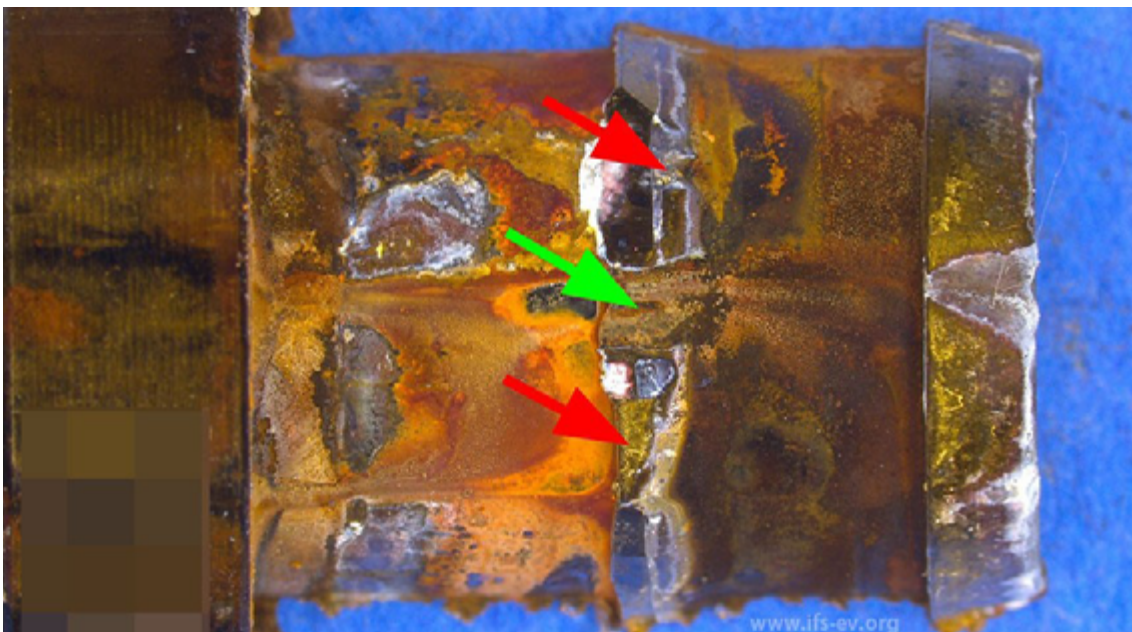
Auf der Rückseite derselben Verbindung sind ebensolche Spuren vorhanden. Der grüne Pfeil markiert den zusätzlichen erosiven Abtrag des Materials. Foto: [www.ifs-ev.org](http://www.ifs-ev.org).

Der Fittinghersteller beschreibt in seiner Anleitung ausdrücklich eine werkzeuglose Montage. Vermutlich hatte der Installateur beim Umgang mit den recht kleinen Teilen Handhabungsschwierigkeiten und griff zur Zange, um die Kupplung beim Aufschieben der Rohre und Hülsen besser festhalten zu können. (Ma)
