## Wenn Wasser zu verschwinden scheint ... .. füllt der Hausmeister immer nach – 7000 Liter

Ein Gastbeitrag des Institutes für Schadenverhütung und Schadenforschung der öffentlichen Versicherer, IFS e.V. Weitere Informationen unter [www.ifs-ev.org](http://www.ifs-ev.org).

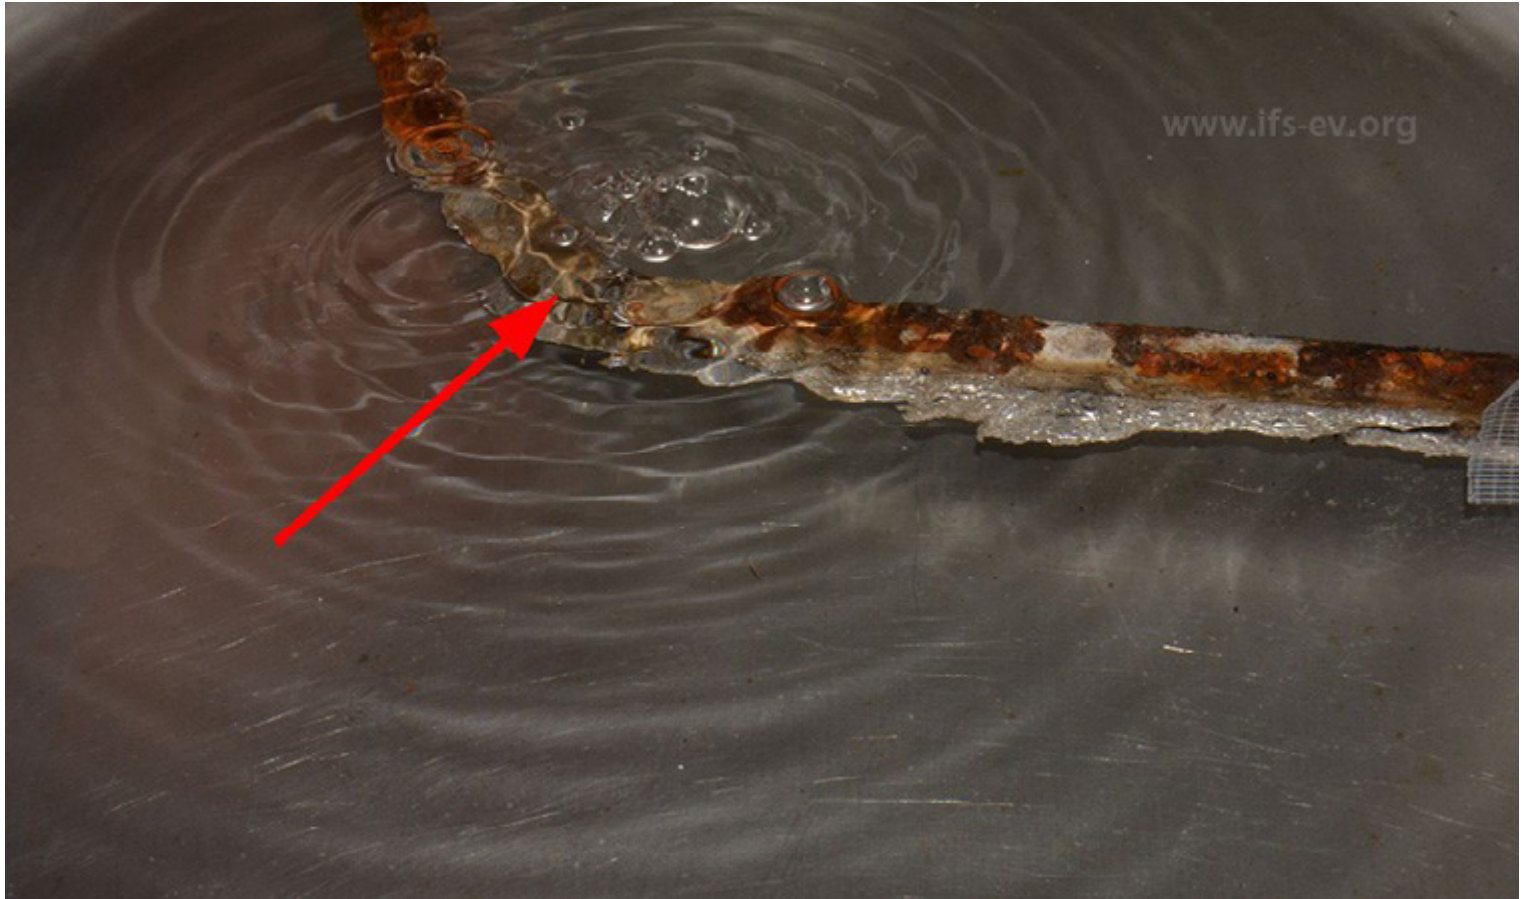
Ein korrodiertes Heizungsrohr wird im Labor auf Dichtigkeit geprüft. Foto: [www.ifs-ev.org](http://www.ifs-ev.org).

Beim Öffnen des Kanals kamen die von außen stark korrodierten Heizungsrohre aus schwarzem Stahl zum Vorschein. Dem Ausmaß des Schadenbildes nach hatte über einen langen Zeitraum Feuchtigkeit auf die Rohre eingewirkt. An diversen Stellen war es bereits zu Wanddurchbrüchen an dem 3 mm starken Material gekommen. Die Trinkwasserleitungen aus Edelstahl waren (noch) nicht geschädigt.

Der gesamte Bodenkanal musste für die Trocknung geöffnet und die Perliteschüttung komplett entfernt werden. Außerdem mussten alle Heizungsrohre ausgetauscht werden.

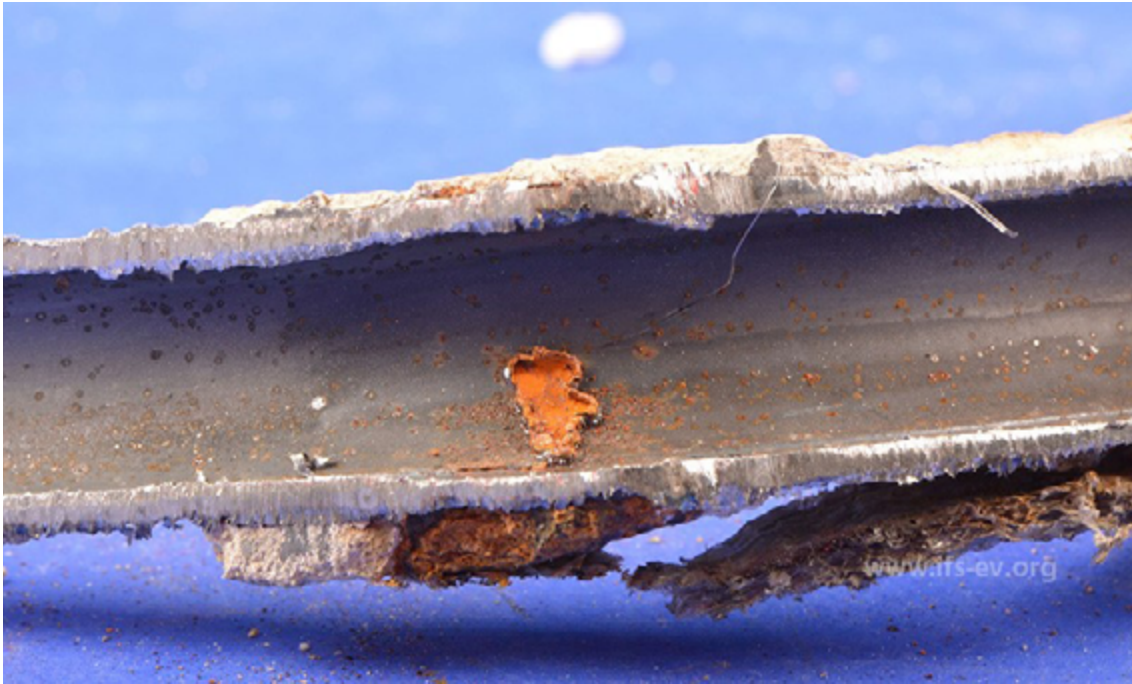
Wie ursprünglich Feuchtigkeit in den Bodenkanal gelangt war, konnte die Untersuchung nicht zeigen. Entgegen der Norm war der Kanal jedoch nicht gegen eindringendes Wasser gesichert. Er hätte wegen der Trinkwasserleitungen außerdem belüft- und entwässerbar sein müssen. Darüber hinaus war er mit einer Perliteschüttung gefüllt, was ebenfalls gegen die Norm verstößt und in diesem Fall das Schadenausmaß erheblich vergrößert hat.

Während die Außenseite stark korrodiert ist, ist die Rohrinne wand weitgehend ungeschädigt. Foto: [www.ifs-ev.org](http://www.ifs-ev.org).

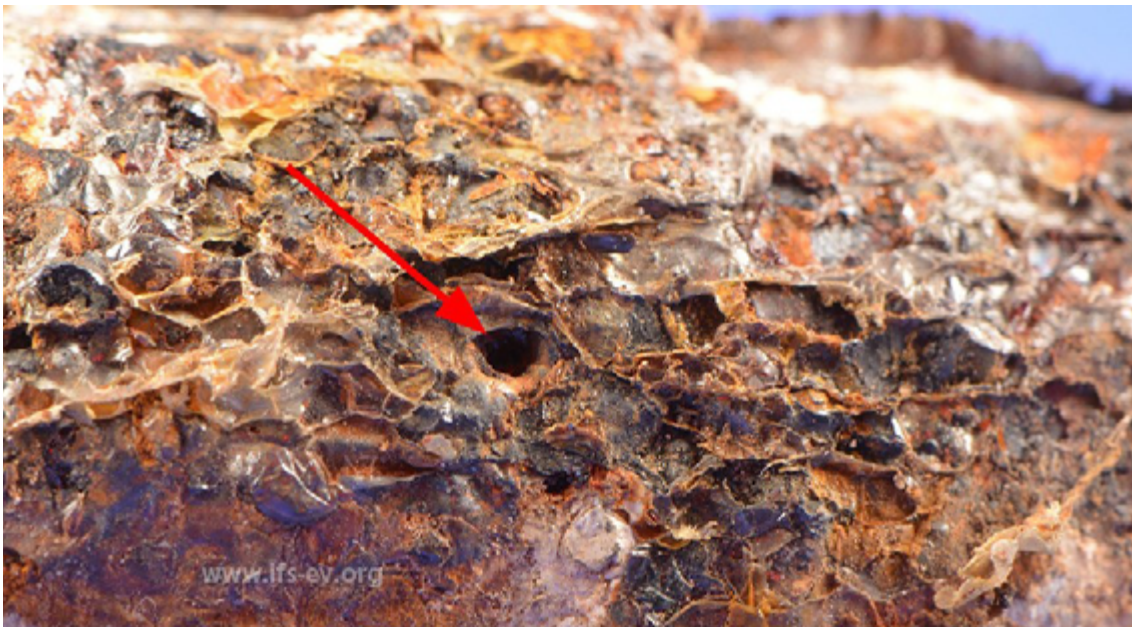
Korrosionsprodukte und ein Wanddurchbruch an der Außenseite des Rohrabschnitts Foto: [www.ifs-ev.org](http://www.ifs-ev.org).
