Schummeln bei der Druckprüfung zwecklos... ... Monate nach Fertigstellung tropft es in der Leichtbauwand

Ein Gastbeitrag des Institutes für Schadenverhütung und Schadenforschung der öffentlichen Versicherer, IFS e.V. Weitere Informationen unter www.ifs-ev.org.

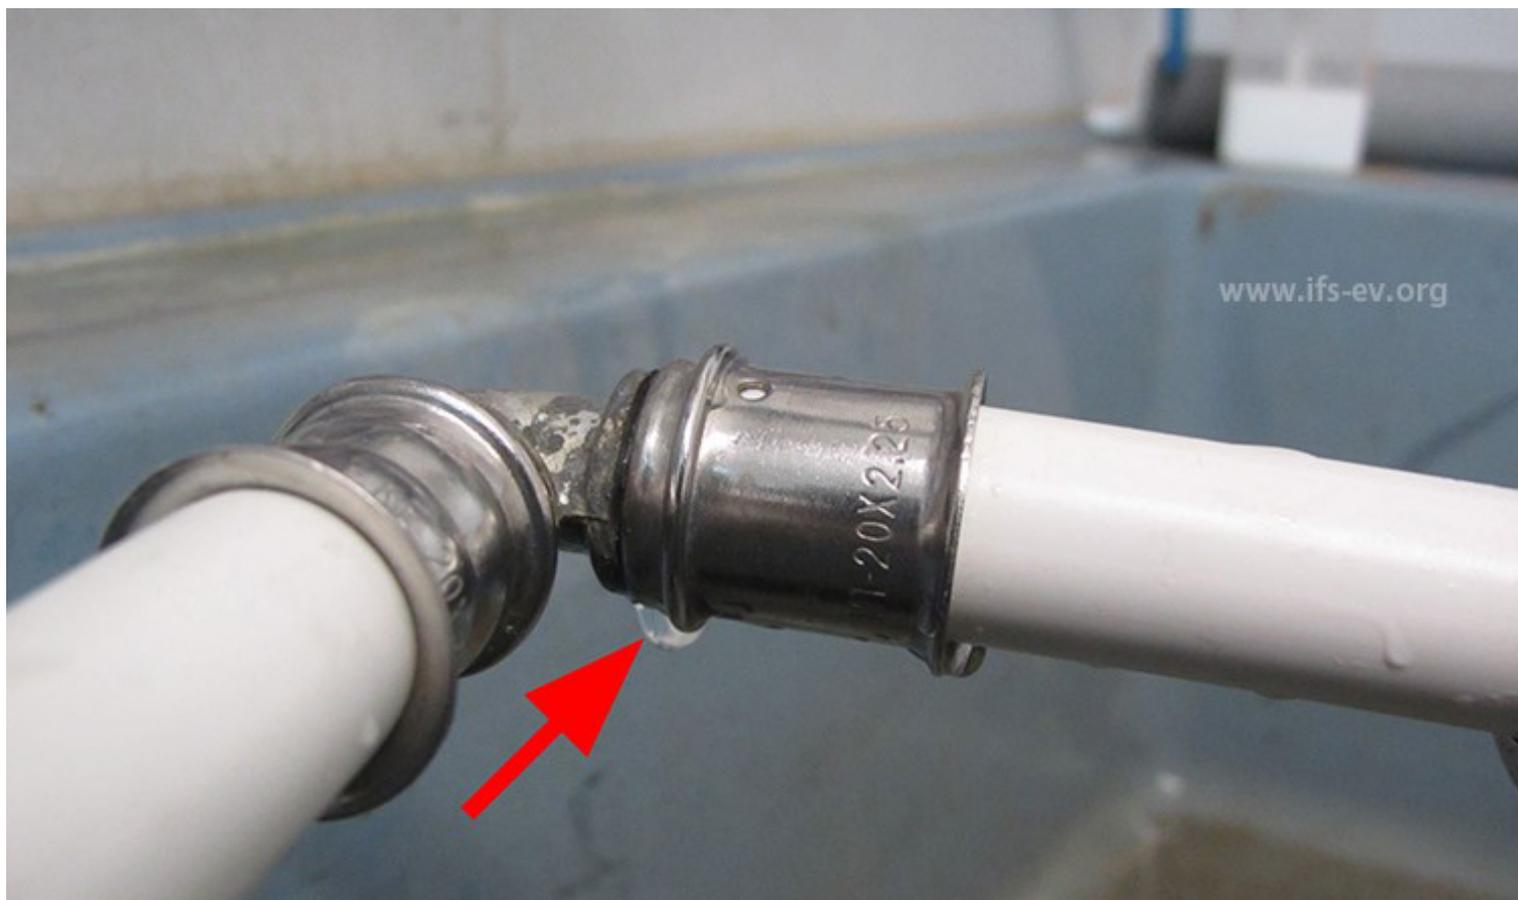
Bei der Dichtheitsprüfung tropft die unverpresste Verbindung deutlich sichtbar. Das wäre bei Durchführung einer Druckprüfung auf der Baustelle aufgefallen. www.ifs-ev.org.

Die andere Pressverbindung war eindeutig nicht verpresst worden: Die Presshülse zeigte ihre ursprüngliche zylindrische Form ohne mechanische Einschnürungen, wie sie bei einem Pressvorgang entstehen. Bei einer Dichtheitsprüfung im Labor war die unverpresste Verbindung bei einem Druck von ca. 1,5 bar deutlich tropfend undicht. Der Installateur hatte wohl vergessen, diese Verbindung nach dem Zusammenstecken zu verpressen. Das kann bei den zahlreichen Verbindungen auf einer Baustelle schon mal passieren. Damit sich daraus kein Schaden entwickelt, ist vor der Inbetriebnahme eine Sicht- und Druckprüfung vorgeschrieben, die solche unfertigen Verbindungen aufdecken soll.

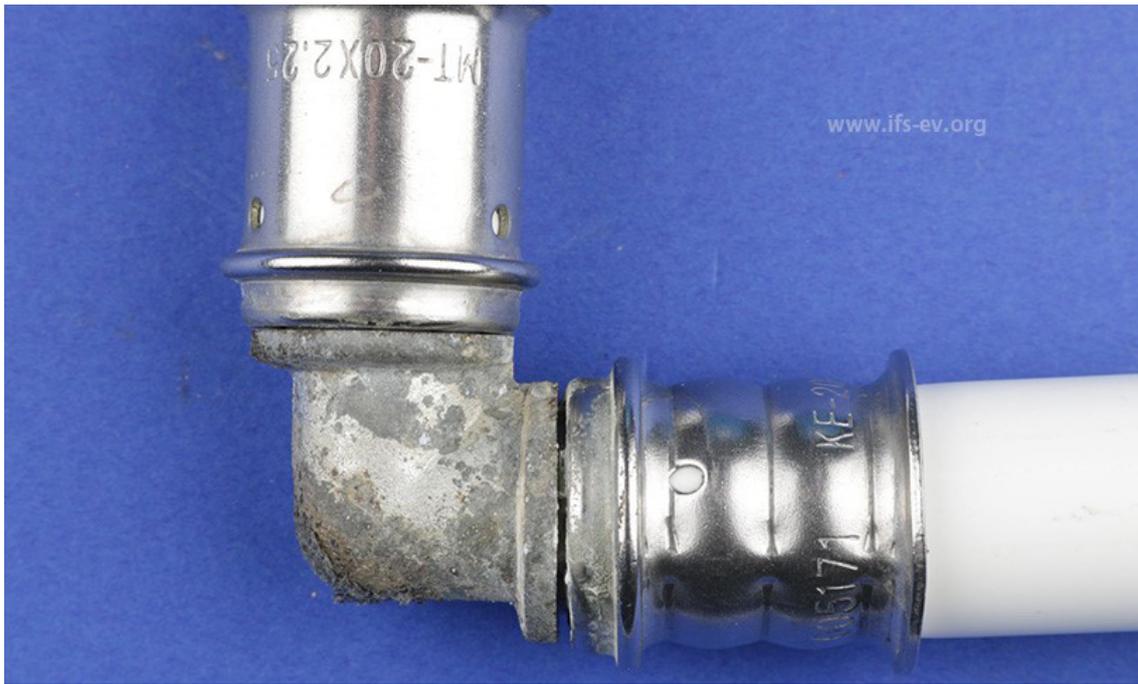
Der Rohrleitungsabschnitt mit der schadenursächlichen Pressverbindung wurde dem IFS für eine Laboruntersuchung übergeben. Es handelte sich um ein Bogenfitting aus verzinnemtem Messing mit zwei in den Pressanschlüssen des Fittings befindlichen Mehrschichtverbundrohrstücken. Eine der beiden Pressverbindungen war mit einem systemkonformen Presswerkzeug korrekt erstellt worden.

Der schadenursächliche Rohrleitungsabschnitt. Schon optisch fällt an den Presshülsen ein Unterschied auf. www.ifs-ev.org.
