Wohnungen lange nicht genutzt **Stagnation zerstört Edelstahlrohre**

In einer größeren Ferienhaus-Wohnanlage war die Trinkwasserinstallation in allen Gebäuden erneuert worden. Obwohl man sich für den Werkstoff Edelstahl entschieden hatte, traten schon nach circa einem Jahr zahlreiche Undichtigkeiten an Pressverbindungen auf. In mehreren Ortsterminen wurden Rohrabschnitte ausgebaut und für eine Untersuchung im IFS asserviert. Bisher hatten die Leckagen im Wesentlichen nur zu Ablagerungen an den Rohraußenseiten geführt. Leider sollte die Untersuchung zeigen, dass ein Austausch der gesamten Installation erforderlich wurde.

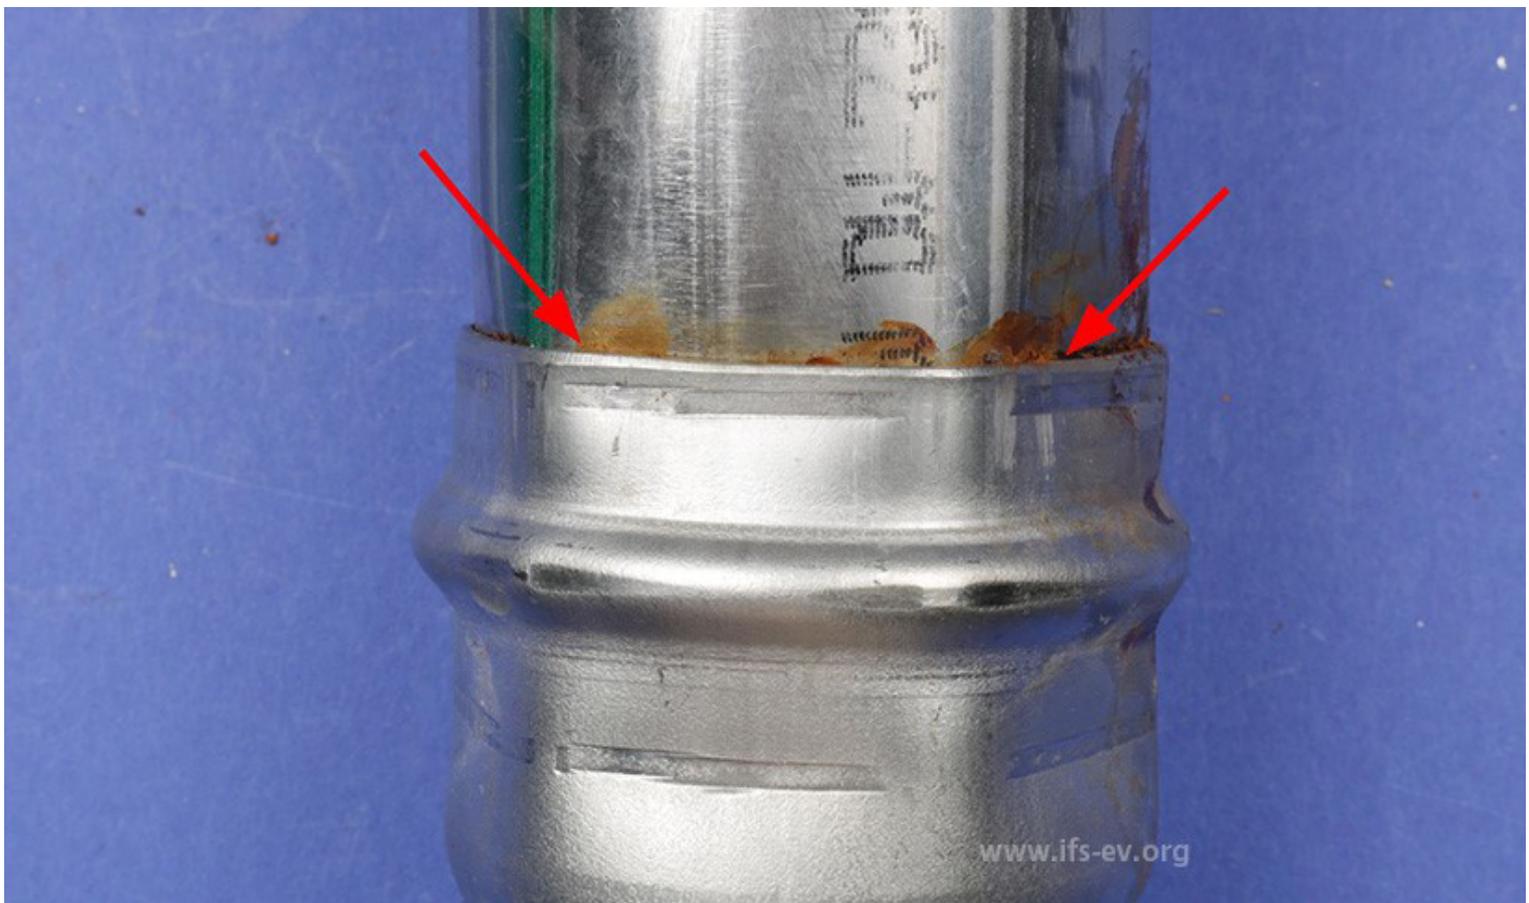
An der Außenseite der Pressverbindung sind nur geringe Ablagerungen vorhanden. www.ifs-ev.org.

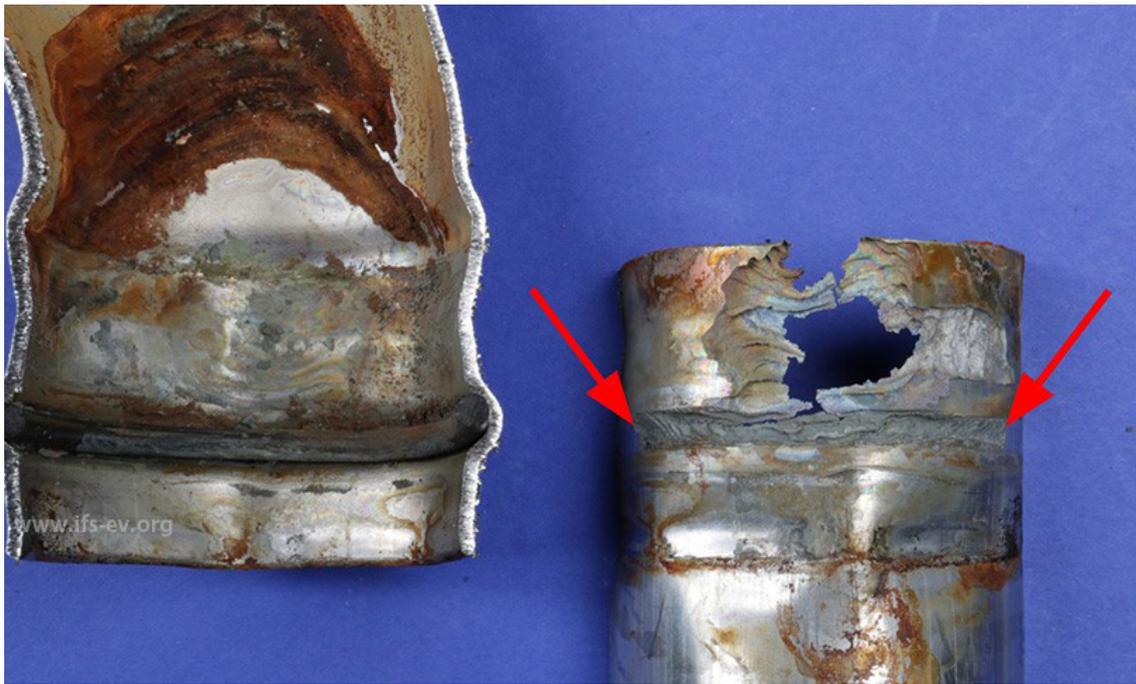
In einer Pressverbindung entsteht zwischen dem eingeschobenen Rohr und dem Fitting immer ein Spalt, der sich bis zum Dichtring mit Wasser füllt. Nachdem die Gutachterin die Verbindungen aufgetrennt hatte, zeigten sich in diesen Spalten zum Teil muldenförmige Materialabträge an den Rohraußenseiten. Stellenweise waren diese so weit fortgeschritten, dass das Rohr beim Auftrennen zerbrach. Besonders dort, wo vorher Dichtringe saßen, waren durch diese Materialverluste die Undichtigkeiten entstanden.

Im Bereich des Dichtringsitzes ist das Rohrmaterial muldenförmig abgetragen (Pfeile). Auch darüber liegt im wasserberührten Spalt ein massiver Materialabtrag vor. Foto: www.ifs-ev.org.

Da außerdem keine Hinweise auf Installations- oder Materialfehler vorlagen, war die Ursache für die Schäden gefunden: Die Leitungen waren – möglicherweise durch unregelmäßige Belegung der Ferienwohnungen – nicht ausreichend „gespült“ worden. Zusammen mit dem hohen Chloridgehalt des Wassers führte diese Stagnation zur Spaltkorrosion. (Ma)

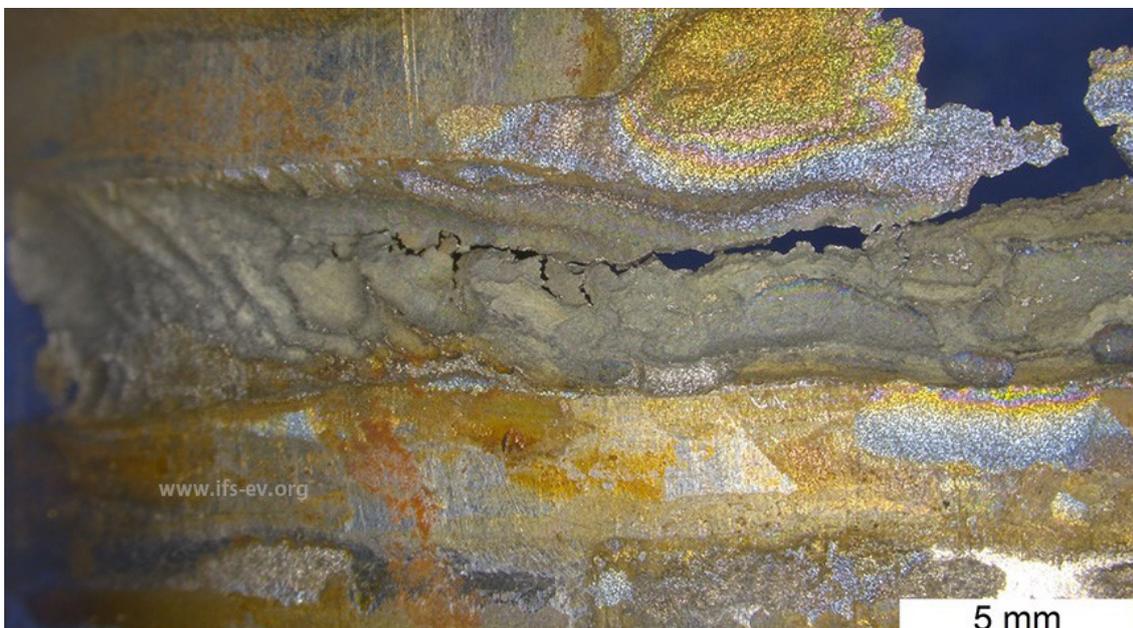
Im Rasterelektronenmikroskop wurde ein Rohrstück im Bereich der muldenförmigen Korrosionsangriffe untersucht. Dabei nahm die Gutachterin auch eine Elementanalyse der Korrosionsprodukte vor. Hierbei fielen insbesondere Chloranteile auf. Auf dieses Element reagiert Edelstahl sehr empfindlich. Doch woher kam es? Die Analysen des Trinkwassers ergaben für Chlorid einen Wert von 168 mg/l. Dieser ist zwar als hoch zu bewerten, liegt aber unterhalb des für Trinkwasser zulässigen Maximalwertes von 250 mg/l. Es musste weitere Auslöser für die Korrosion geben.

Mikroskopische Detailaufnahme des Materialabtrages. Foto: www.ifs-ev.org.
