C-Stahlrohr statt Edelstahl Bräunliches Wasser aus der Küchenarmatur – Kleine Hinweise auf großen Ärger

Ein Gastbeitrag des Institutes für Schadenverhütung und Schadenforschung der öffentlichen Versicherer, IFS e.V.

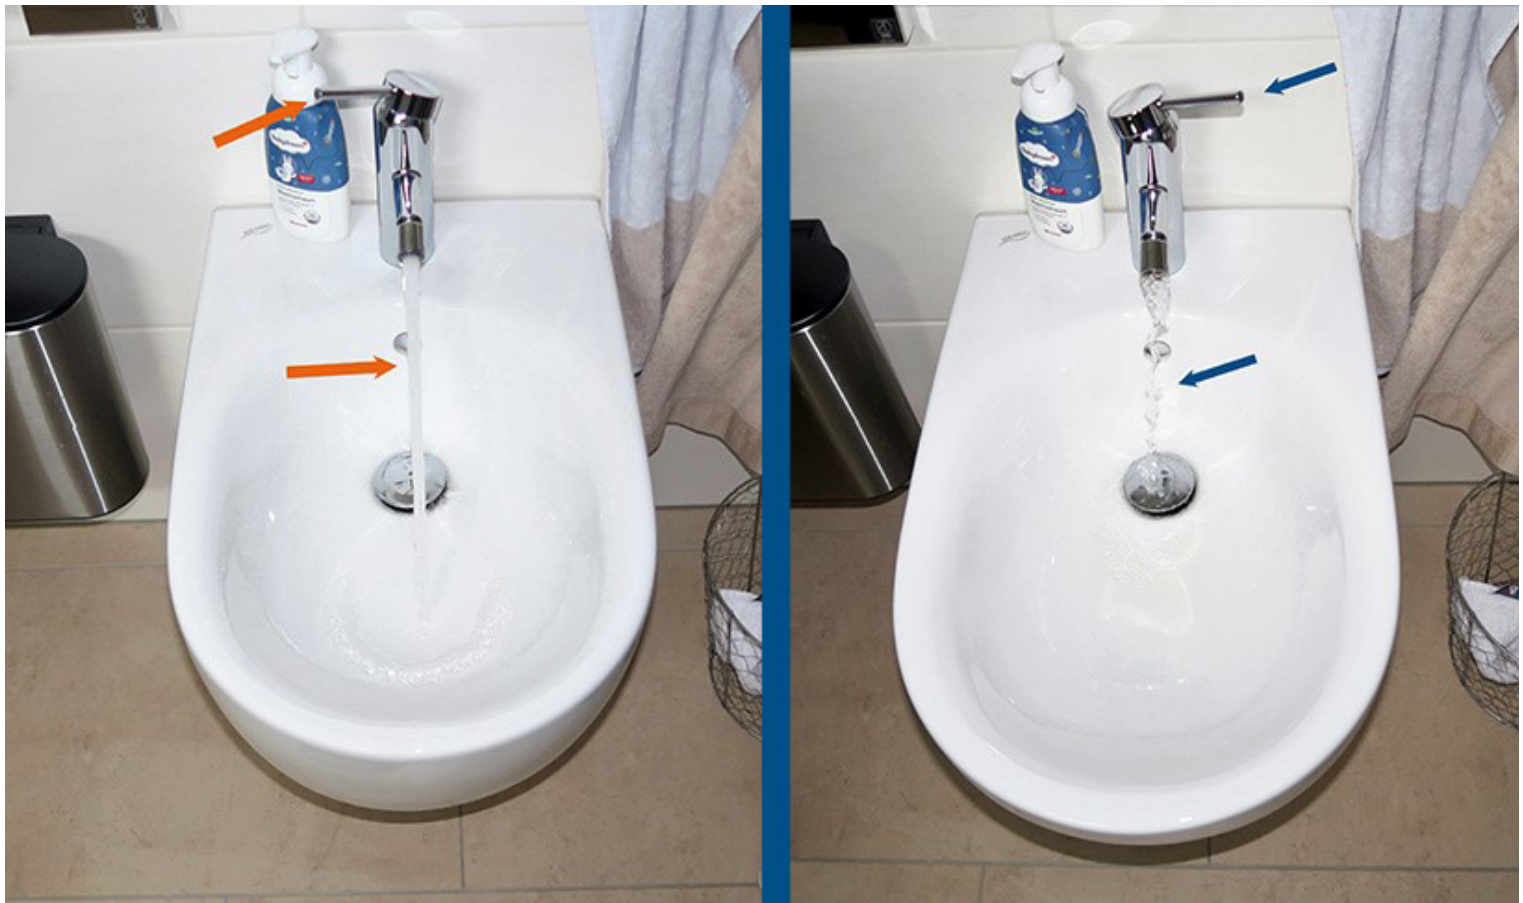
Die Aufnahmen rechts und in der Mitte zeigen das Bidet im Gäste-Bad. Bei der Entnahme von Kaltwasser (rechts) ist die maximale Entnahmerate erheblich reduziert, während sie bei Entnahme von Warmwasser (Mitte) in vollem Umfang zur Verfügung steht. Foto: www.ifs-ev.org.

Die Verwechslung war dem Monteur in diesem Fall wahrscheinlich nicht nur an der Zuleitung zur Spültischarmatur in der Küche unterlaufen: An den Armaturen in beiden Badezimmern des Hauses fiel unserer Gutachterin auf, dass die Entnahmerate jeweils auf der Kaltwasserseite wesentlich geringer war als auf der Warmwasserseite. Das ist – wenn beide Eckventile gleich weit geöffnet sind – ein Hinweis darauf, dass Innenkorrosion möglicherweise den Rohrrinnendurchmesser reduziert. Sie riet dringend, auf die Suche nach weiteren Fehlerstellen zu gehen.

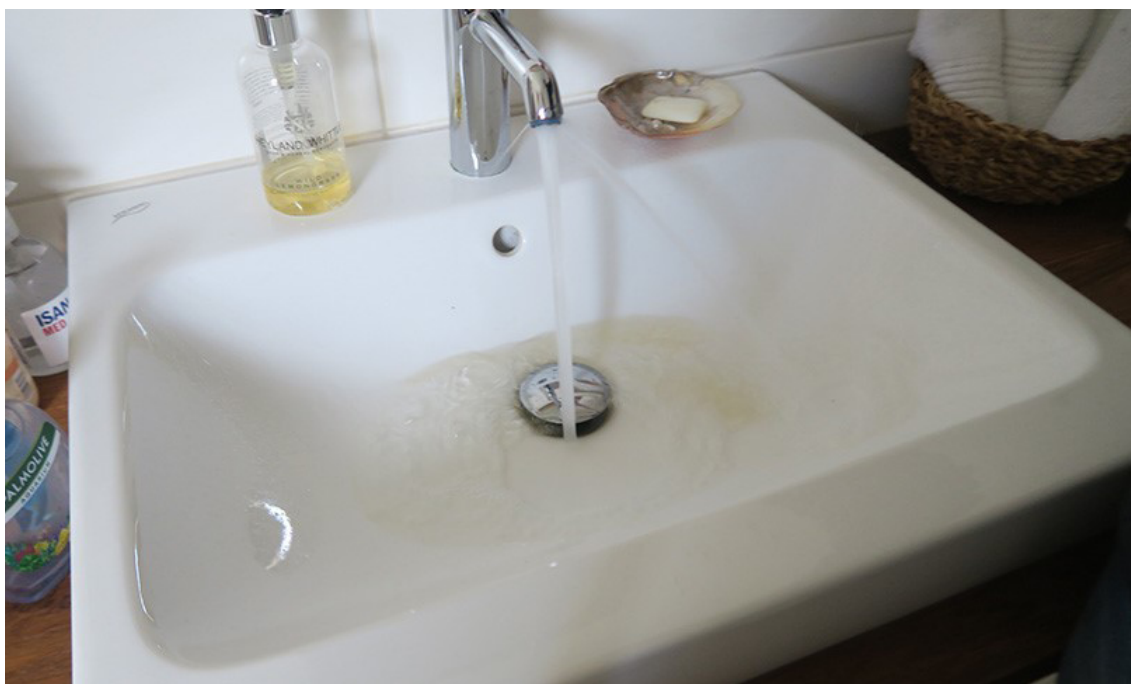
Auch an einer Waschtischarmatur im Badezimmer kommt bräunlich verfärbtes Wasser aus der Leitung.
