## Fünf Schäden nach nur vier Jahren Trotz einer eindeutigen Farbmarkierung wurde das Material verwechselt

Ein Gastbeitrag des Institutes für Schadenverhütung und Schadenforschung der öffentlichen Versicherer, IFS e.V.  
Weitere Informationen unter [www.ifs-ev.org](http://www.ifs-ev.org).

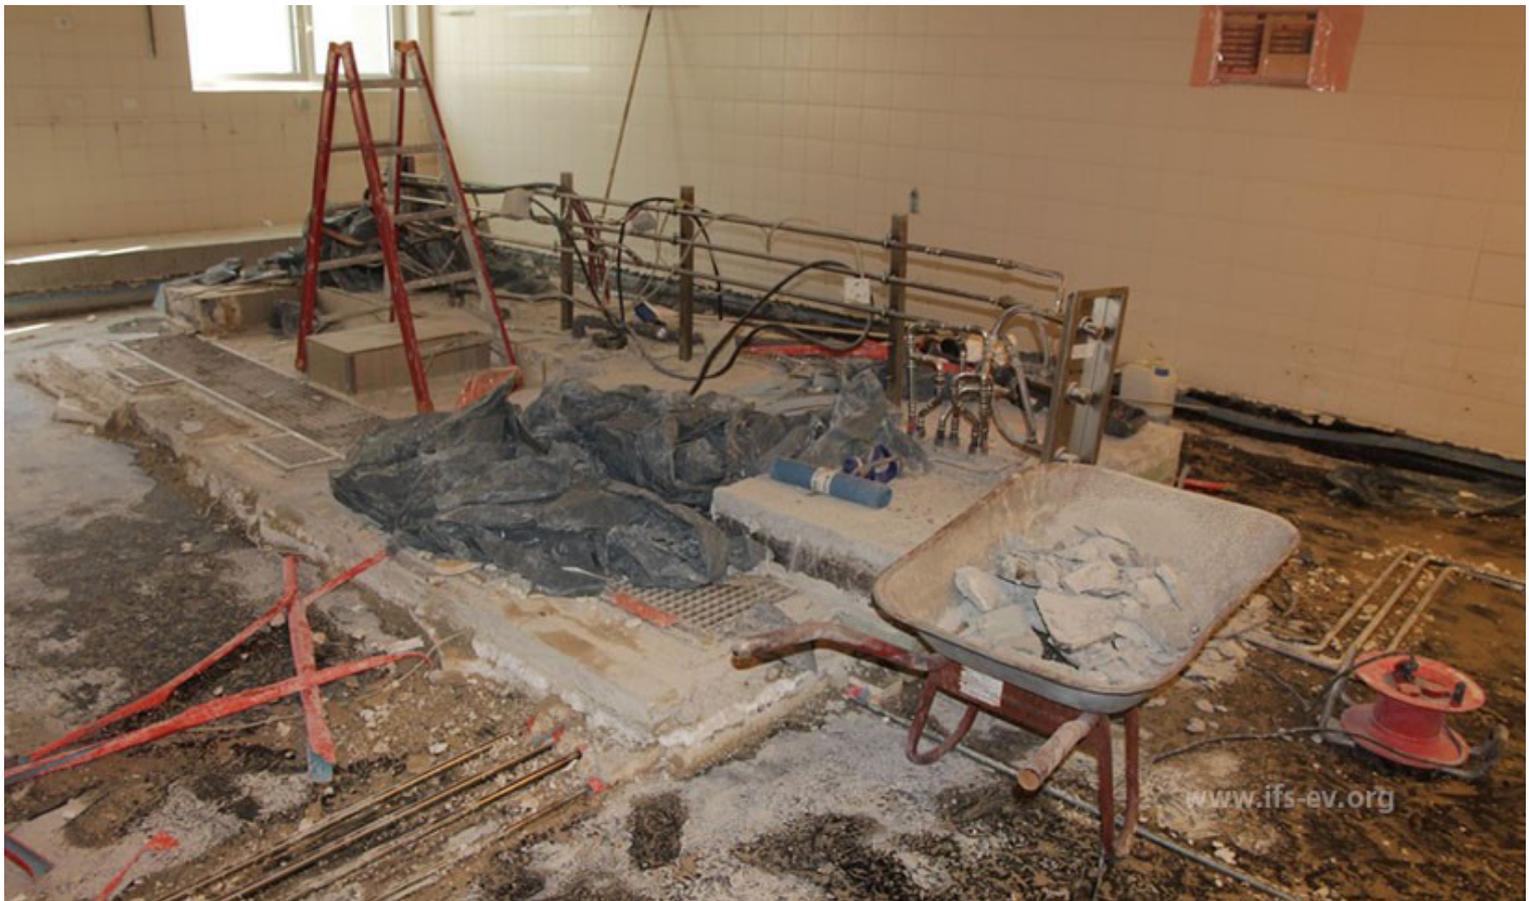
Die Küche und alle angrenzenden Bereiche wurden zurückgebaut. Foto: . [www.ifs-ev.org](http://www.ifs-ev.org).

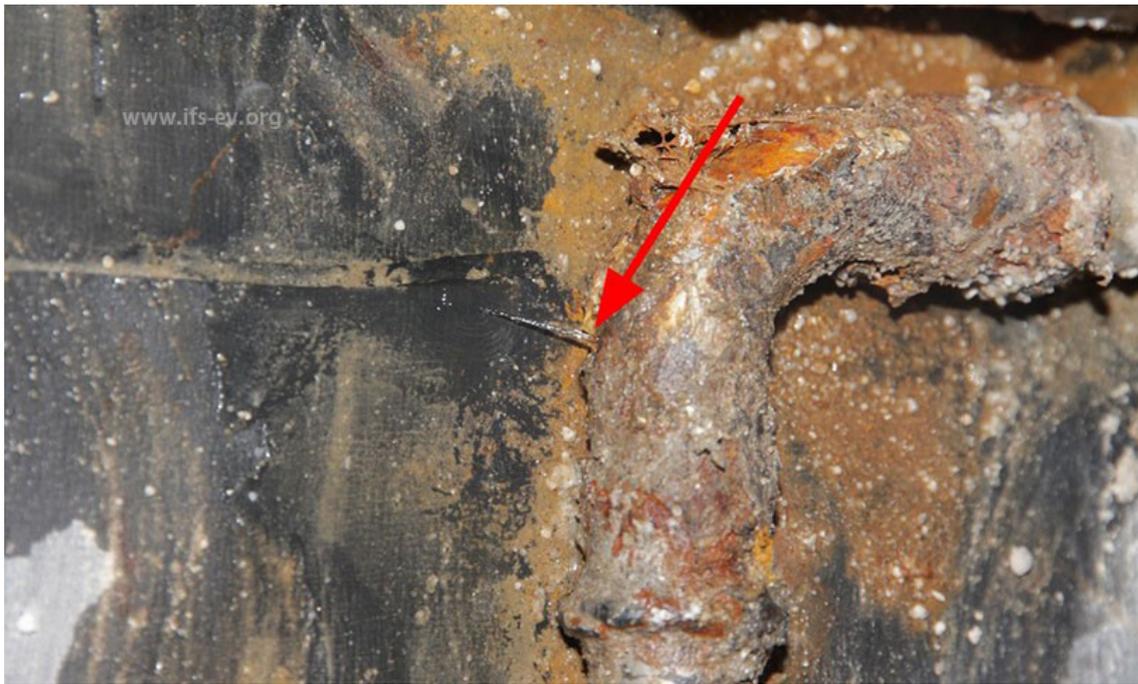
**Es half nichts** – der gesamte Gebäudetrakt musste in eine Baustelle zurückversetzt werden: Am Boden wurden Fliesen, Estrich und Dämmung entfernt, Wände und Decken wurden geöffnet. Und in allen feuchten Bereichen fand man einzelne stark korrodierte Fittings vor, mit denen die Edelstahlleitungen verpresst worden waren. **Doch wie konnte es dazu kommen?**

Die Teile wurden ausgebaut und im Labor des IFS näher untersucht. **Dabei stellte sich heraus, dass den Installateuren ein leider nicht seltener Fehler unterlaufen war: Sie hatten zum Teil Fittings aus C-Stahl verbaut.** Dieser unlegierte Stahl ist lediglich an der Oberfläche dünn verzinkt und keineswegs für den Einsatz in Trinkwasserinstallationen geeignet. Der dort vorhandene Sauerstoff führt zu Korrosion. Verstärkt wird diese noch durch die Verbindung mit Bauteilen aus Edelstahl. **In solchen Mischinstallationen wird der C-Stahl durch elektrochemische Korrosion stark angegriffen.**

Korrodiertes Fitting mit Wasseraustritt (Pfeil) im geöffneten Bodenaufbau Foto: [www.ifs-ev.org](http://www.ifs-ev.org).

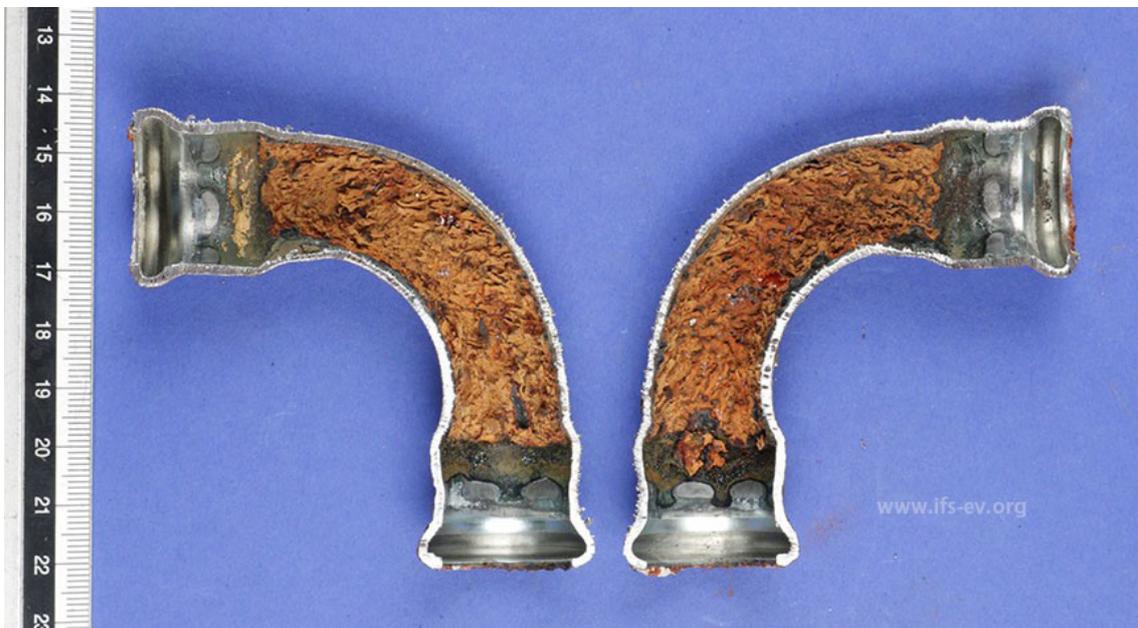
Das Fitting ist auch auf der Innenseite stark angegriffen. Foto: [www.ifs-ev.org](http://www.ifs-ev.org).

In dem Gebäude war die Anbindung der Heizkörper teilweise in C-Stahl ausgeführt worden. Für die Verwendung in diesem – sauerstoffarmen – System waren die rot markierten Fittings geeignet. Warum die Monteure sie an einigen Stellen auch in die Trinkwasserleitungen eingebaut hatten, war nicht nachzuvollziehen.
