Wohnungsbaugenossenschaft Friedrichshain eG: Brandschutzmängel im Installationsschacht. Das ist zu tun!

Brandschutzmängel in Installationsschächten von 50er- und 60er-Jahre-Bauten sind der Alptraum für jedes Wohnungsunternehmen. Wenn Brandschutzmanschetten fehlen, Öffnungen nur mit Papier zugestopft sind, dann werden diese Schächte zur Brandlast. Wie vorbildlich saniert wird, zeigt die Wohnungsbaugenossenschaft Friedrichshain eG.

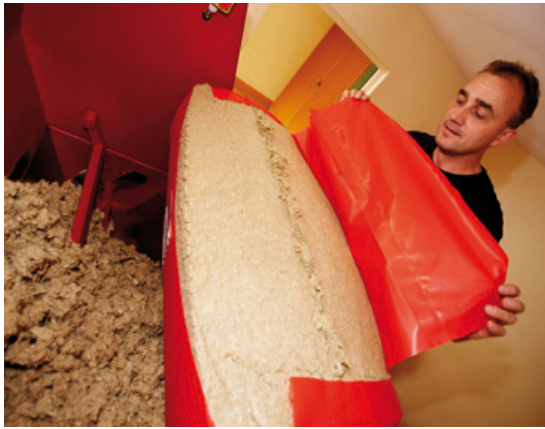
Mit dem Einblasdämmsystem „Rockwool Fire Safe“ ist eine nachträgliche hohlraumfreie Verfüllung von Installationsschächten mit nichtbrennbarer Steinwolle möglich

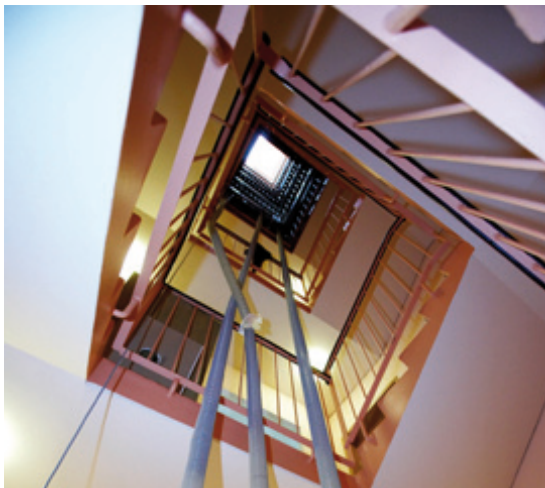
Mit Luftdruck wird das Steinwolle-Granulat in Schläuchen bis in den zehnten Stock des Wohnhauses transportiert. Theoretisch stellen selbst Höhen von bis zu 80 Metern kein Problem für die Einblasmaschinen dar.

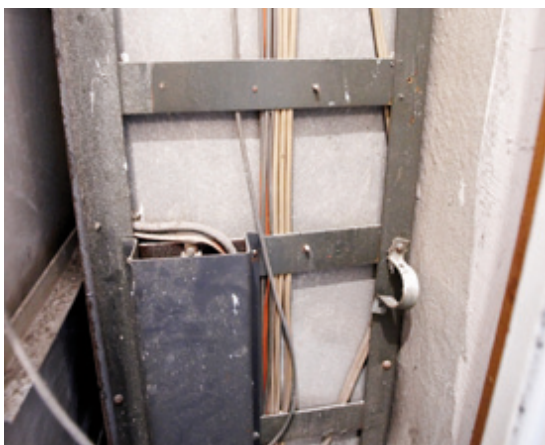
Problemfall Asbest: Eine zu DDR-Zeiten eingebaute Chrysotil-Platte mit stark gebundenem Asbest sollte den notwendigen Brandschutz zwischen Sanitär- und Elektroschacht herstellen. Die Sanierungslösung für die nach heutigen Anforderungen absolut unzureichende und nicht mehr zulässige Konstruktion bestand in der vollständigen Einkapselung mit doppelagigen Feuerschutzplatten (Darstellung vor der Sanierungsmaßnahme).

Die notwendige Abschottung zwischen dem Sanitär- und Elektroschacht sowie die Asbestproblematik waren damit jedoch noch nicht hinreichend gelöst. Auch hierfür fanden die beiden Partner eine optimale Lösung, wie Carsten Lüdtker, verantwortlicher Bauleiter der svt Brandschutz GmbH in Berlin, bestätigt. „Da es sich um eine nichtbrennbare Platte mit stark gebundenem Asbest handelte, konnten wir diese auf ihrer gesamten Länge einkapseln. Auf einer Seite wurden

dafür 2 x 20 mm dicke Feuerschutzplatten angebracht und mit Winkelprofilen seitlich an den Schachtwänden fixiert. Sie übernehmen damit quasi eine doppelte Funktion: Zum einen entfällt durch diese sichere Abkapselung die extrem aufwändige und kaum zu bewerkstellende Demontage der nichtbrennbaren Platten mit stark gebundenem Asbest, zum anderen haben wir damit die gewünschte F 90-Trennung zwischen den beiden Schächten sichergestellt. Die andere Seite, der eigentliche Schachthohlraum, wird mit Steinwolle-Granulat sicher geschützt. Eine rundum sichere Lösung für mehrere Aufgabenstellungen im baulichen Brandschutz.“

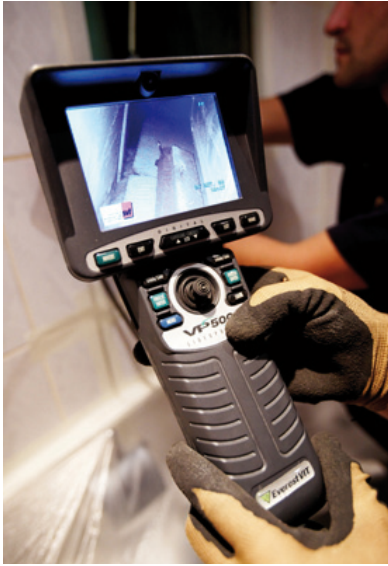
Mit Hilfe einer Kamera kann die Schachtbelegung kontrolliert und der Befüllungsvorgang begleitend verfolgt werden

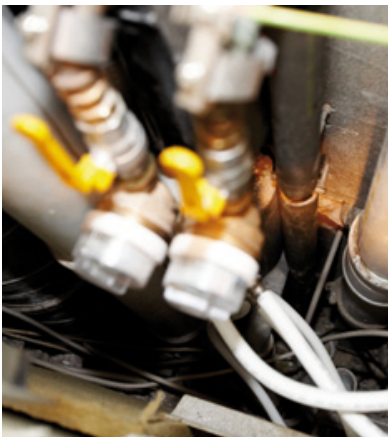
In den Friedrichshainer Objekten wurden Edelstahlrohre und Kunststoff-Verbundrohre installiert

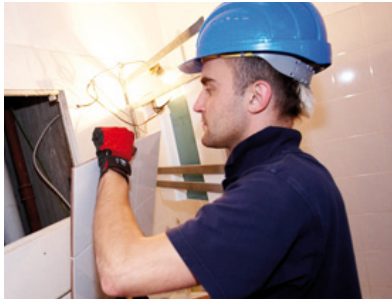
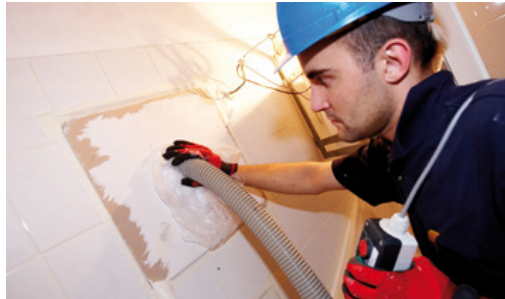
Revisionsklappen dienen als Einblasöffnungen

Mit wenigen Handgriffen konnten die Revisionsklappen in den Badezimmern freigelegt, geöffnet und als Einblasöffnung genutzt werden

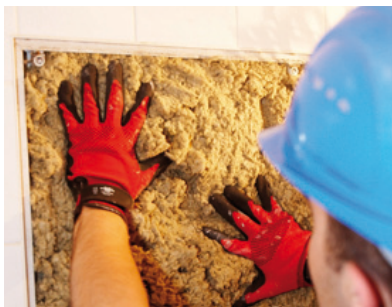
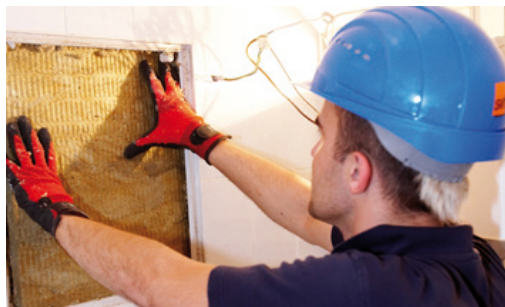
Durchschnittliche Schachtbelegung

Mit Steinwolleflocken in einer Rohdichte von ca. 100 Kilogramm pro Kubikmeter befüllt, erreichen die Schächte I 90-Brandschutzqualität. Um bei einem erneuten Öffnen der Revisionsklappen das Ausflocken des Granulats zu vermeiden, setzen die Einblassezialisten von svt einfach eine passend zugeschnittene 20 mm starke Steinwolleplatte vor die Öffnung

In den etwa 95 x 40 cm großen Sanitärschächten fanden sich zwei Trinkwasserleitungen für Kalt- und Warmwasser, ein Regenfallrohr, ein verschlossenes, nicht mehr genutztes Gasrohr sowie ein Wickelfalzrohr, das Zuluft in die – auf der gegenüberliegenden Schachtseite liegende – Küche führt. „Das ist eigentlich noch ein Überbleibsel aus der Zeit, in der noch Gasherde genutzt wurden. In der ursprünglichen Konstruktion diente diese Öffnung dazu, die Raumluft mit zusätzlichem Sauerstoff anzureichern. Eine gemäß TGL, in der ehemaligen DDR die Entsprechung zur westdeutschen DIN, übliche Lösung. Im Zuge der Brandschutzmaßnahme wurde diese Öffnung von svt-Mitarbeitern mit einem Brandschutzventil gesichert“, erläutert Hans-Detlef Enge. Als mediumführende Materialien waren ausschließlich Edelstahlrohre und Kunststoff-Verbundrohre (F 90) verlegt worden. In die so belegten Schächte wurde je Schacht und Geschoss ausreichend Steinwolle-Granulat eingeblasen, um die geforderte Rohdichte von ca. 100 Kilogramm pro Kubikmeter zu erreichen. Für die Mieter an der Otto-Braun-Straße und Friedenstraße von wesentlich größerer Bedeutung: Sämtliche Arbeiten je Wohnung wurden innerhalb kürzester Zeit abgeschlossen – und das, dank der speziellen Einblasdüse, komplett staubfrei.

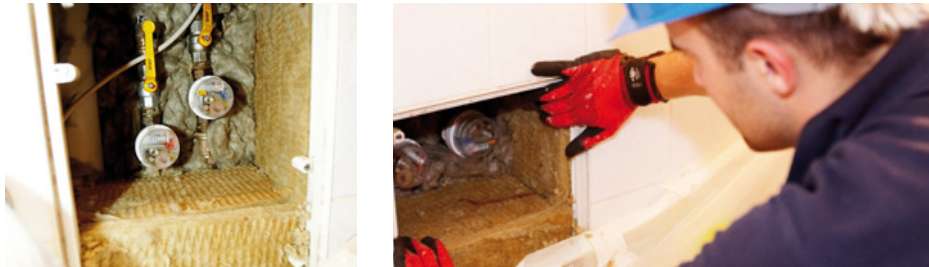
So konnten auch Freiräume um die Ventile gebildet werden. Das Ablesen der Anzeigen ist nach wie vor problemlos möglich.
