## Historische Ziegelmauer saniert

Die Stuttgarter Wilhelma ist bis heute Deutschlands einziger zoologisch-botanischer Garten. Ihr überdachter „Wandelgang“ verbindet bereits seit 1851 die historischen Gebäude im Maurischen Garten des Parks. Witterungseinflüsse machten dem Mauerwerk zu schaffen, weshalb der Wandelgang 2011 mit Spezialbaustoffen von saniert wurde. Entlang des Wandelgangs können Besucher die Gartenanlage im Herzen des 30 Hektar großen Parks bei jedem Wetter trockenen Fußes umrunden. Er befindet sich zwischen dem Maurischen Landhaus und dem heutigen Aquarium. Mit seinen Säulen, Deckenverzierungen und Ornamenten ist der Gang inmitten des Maurischen Gartens eine Zierde für sich, dem die Witterungseinflüsse und der Zahn der Zeit jedoch zugesetzt hatten. Zunächst prüfte das zuständige Denkmalamt den Sanierungsvorschlag von epasit und genehmigte das Bauvorhaben. Der Bausachverständige Daniel Schlichenmaier überwachte und dokumentierte die sachgemäße Abdichtung des historischen Ziegelmauerwerks.

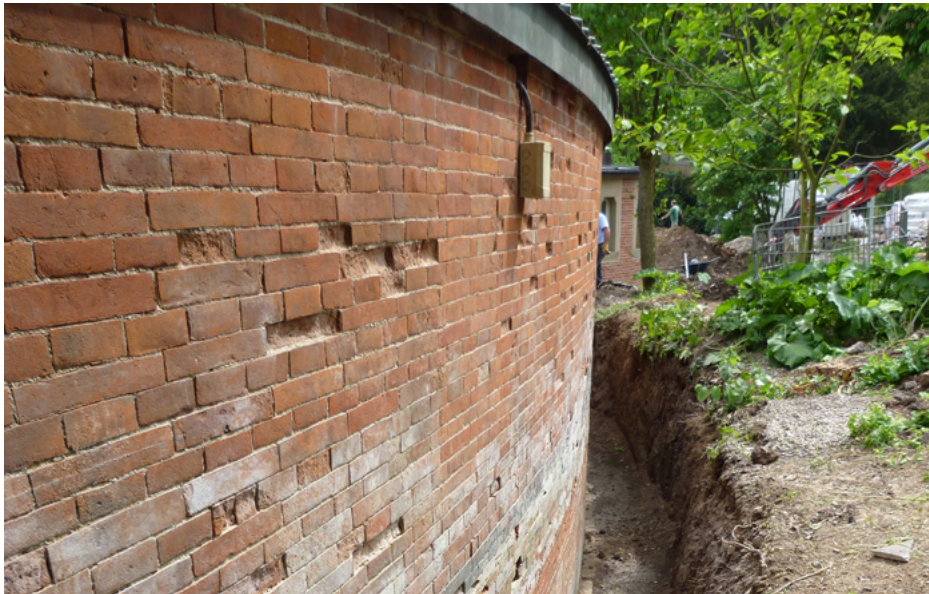
Mauer gereinigt;  
Fotos epasit

Der erdberührte Bereich der etwa 40 Meter langen Ziegelmauer wurde bis aufs Fundament freigelegt, damit im ersten Schritt die schadhafte zementöse Abdichtung sowie lose Teile, Trennschichten und Staub vollständig entfernt werden konnten. Die Verarbeiter kratzten lose Fugen rund zwei Zentimeter tief frei. Anschließend reinigten sie das gesamte Backsteinmauerwerk sorgfältig, um einen tragfähigen und sauberen Untergrund zu schaffen.

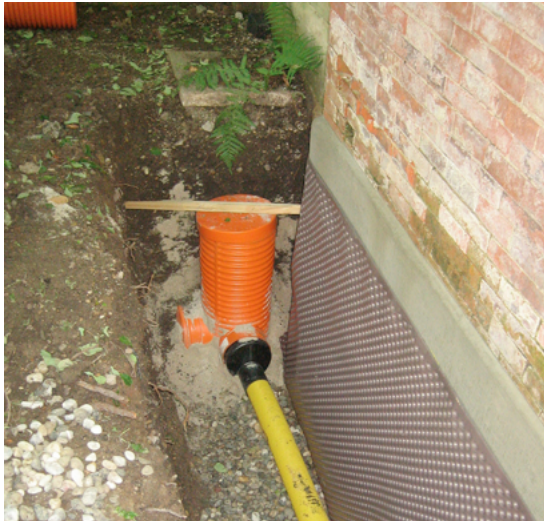
Drainage Spülkasten

Als Vorbereitung für den druckwasserdichten Verputz wurde der WTA-zertifizierte Haftspritzbewurf MineralSanoPro hb volldeckend angeworfen, bis zu einer Höhe von circa 30 Zentimetern über der Geländeoberkante. Anschließend wurde die Fläche mit dem zugehörigen Dicht- und Sperrputz in einer Schichtstärke von 15 Millimetern verputzt. Nach dem Austrocknen folgte die Beschichtung mit der flexiblen, zweikomponentigen Dichtungsschlämme MineralDicht flex in zwei Arbeitsgängen. Abschließend wurde eine Schutzschicht gegen

Beschädigungen angebracht sowie eine Drainage verlegt, bevor die Grube entlang der Mauer wieder fachgerecht aufgefüllt wurde.
