## „0 MPa (0 bar)“

Ein Gastbeitrag des Institutes für Schadenverhütung und Schadenforschung der öffentlichen Versicherer, IFS e.V. Weitere Informationen unter [www.ifs-ev.org](http://www.ifs-ev.org)

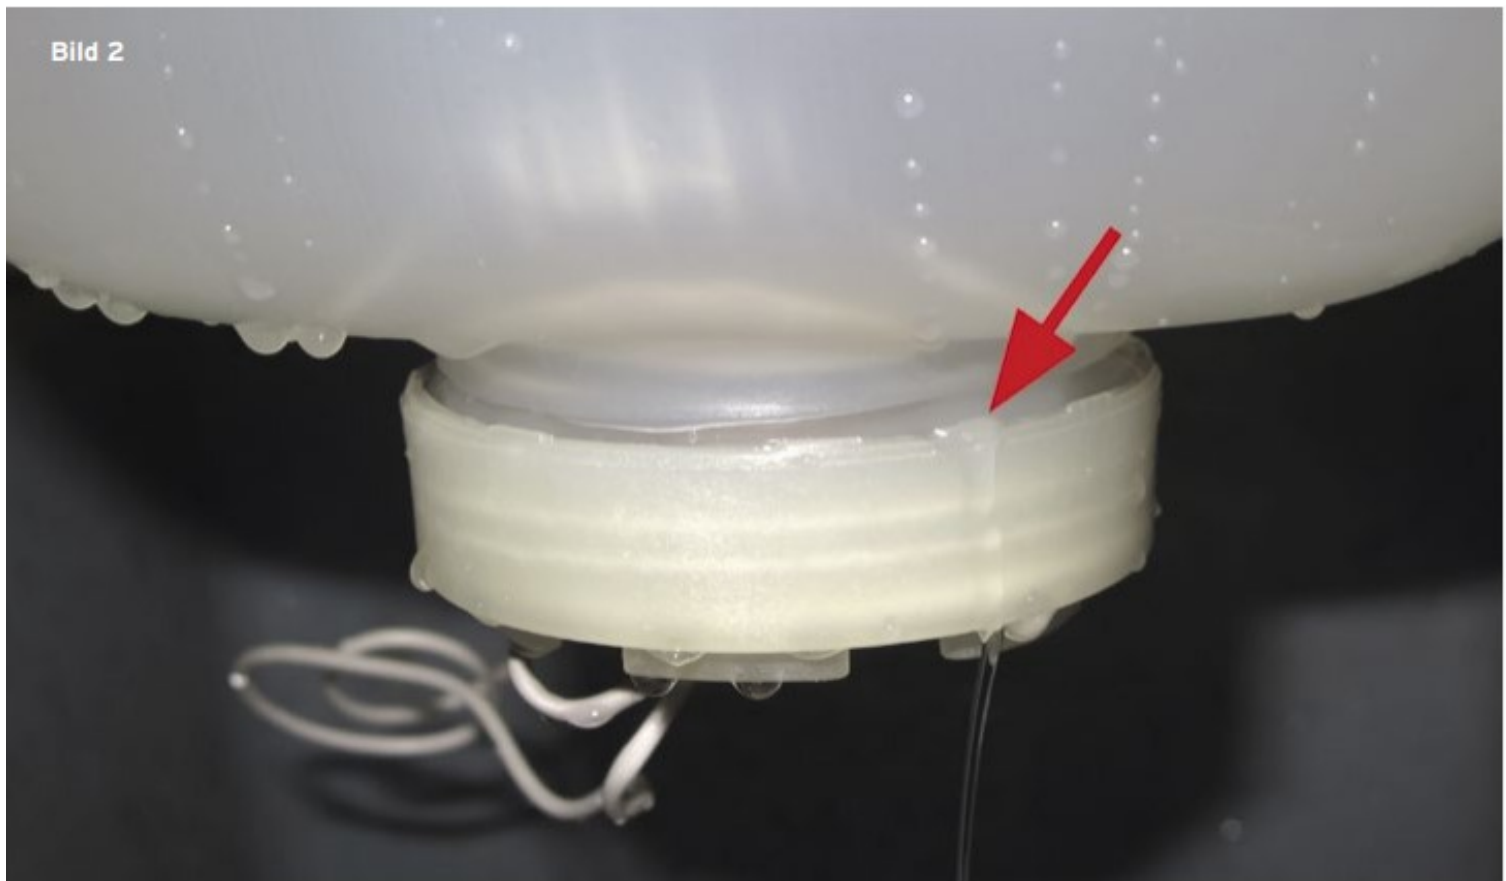
Bei einer Dichtigkeitsprüfung im Labor trat an der Verschraubung des Heizelements Wasser aus. (oben), Auf dem Gehäuse befindet sich ein Aufkleber mit der Aufschrift „0 MPa“. [www.ifs-ev.org](http://www.ifs-ev.org)

Im Labor zeigte der Kleinspeicher die typischen Schäden, die durch den Falschanschluss und den daraus resultierenden zu hohen Innendruck entstehen (Bild 2). Der Monteur, der den Kleinspeicher in der Teeküche installiert hatte, hat einen typischen, wenn auch nicht unbedingt nachvollziehbaren Fehler gemacht. Auch auf dem betroffenen Gerät befand sich ein Aufkleber mit der Aufschrift „0 MPa (0 bar)“ (Bild 3). Mit der Wiederholung des Fehlers hatte der zweite Monteur noch eine Schippe draufgelegt. Die Leckage am ersten Gerät war für ihn offenbar kein Hinweis, dass hier etwas nicht stimmte.
