Praxisbericht

Badmodernisierung als Teil der Präventionsstrategie Lars Gomolka, Leiter Bestandstechnik bei der GEWOBA, berichtet

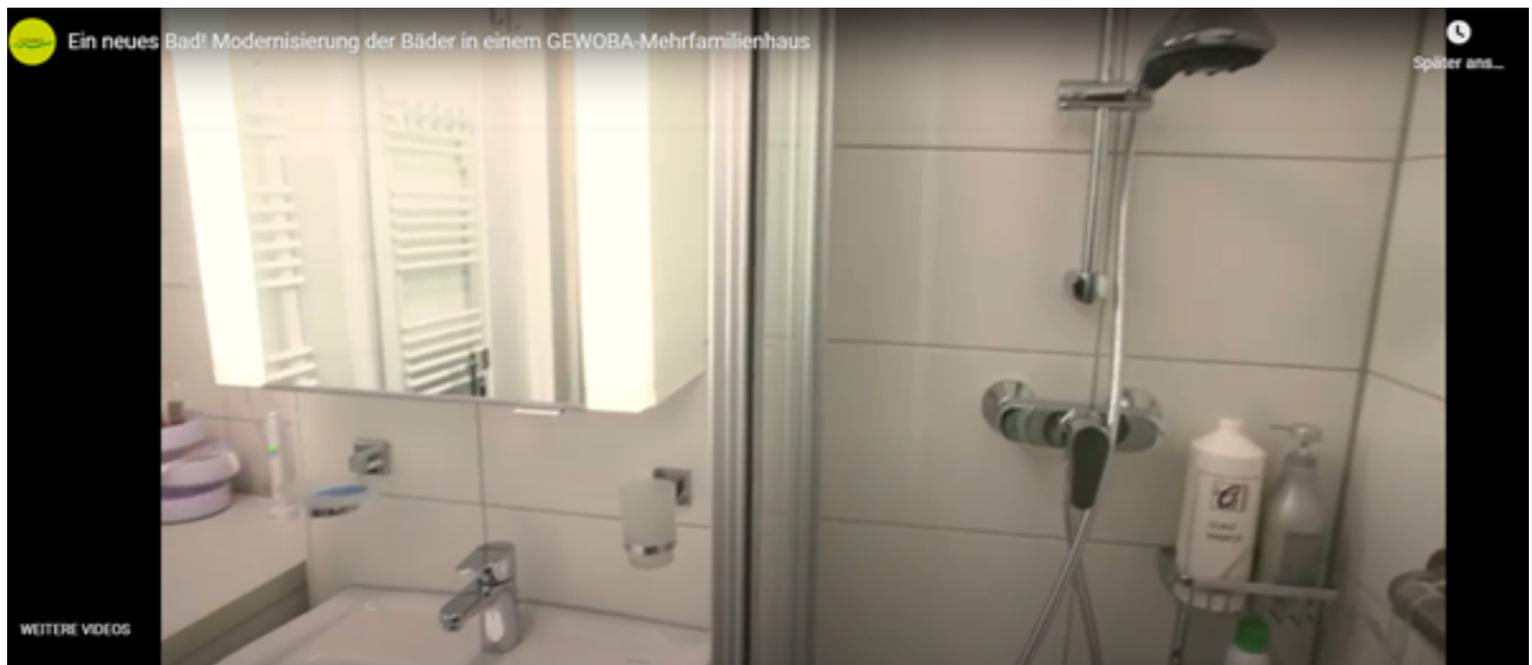
Rund 14 Tage Arbeit- das neue Bad ist fertig. Große helle Fliesen, hochwertige Armaturen, Spiegelschrank, beheizbarer Handtuchhalter, wie es den Kunden/ Mietern gefällt, sehen im Youtube-Video auf der nächsten Seite.

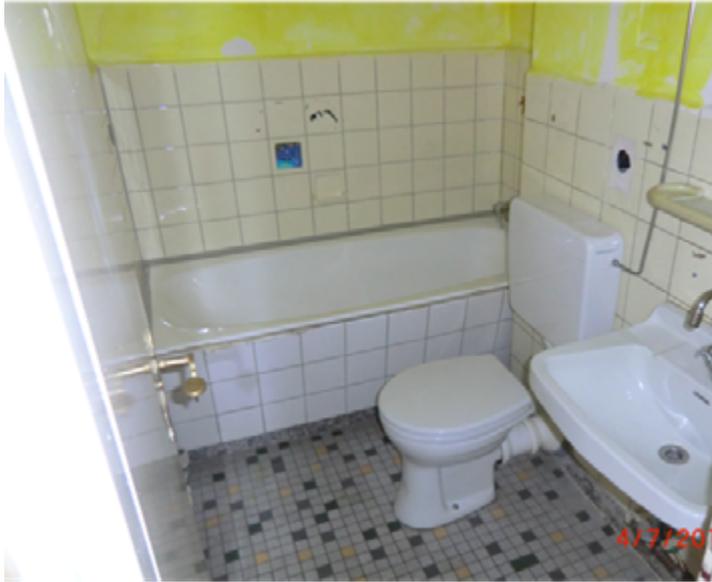
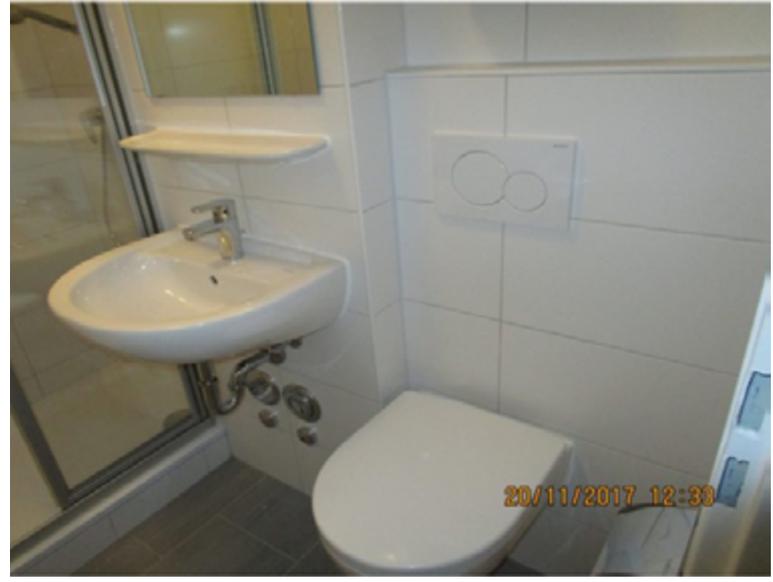
Ein neues Bad! Vorher-Nachher

Betrachten wir das Vorher-Nachher-Bild, könnte man meinen: Da ist ja nicht viel passiert. Das Bad strahlt jetzt eine zeitlose Modernität aus. Oberflächlich betrachtet stimmte es. Wir sehen nur die Spitze des Eisberges, die schicken neuen Badfliesen verdecken aber die tatsächliche Arbeit, in der eine jahrelange Erfahrung steckt. Denn eine herkömmliche Badmodernisierung beinhaltet die Erneuerung

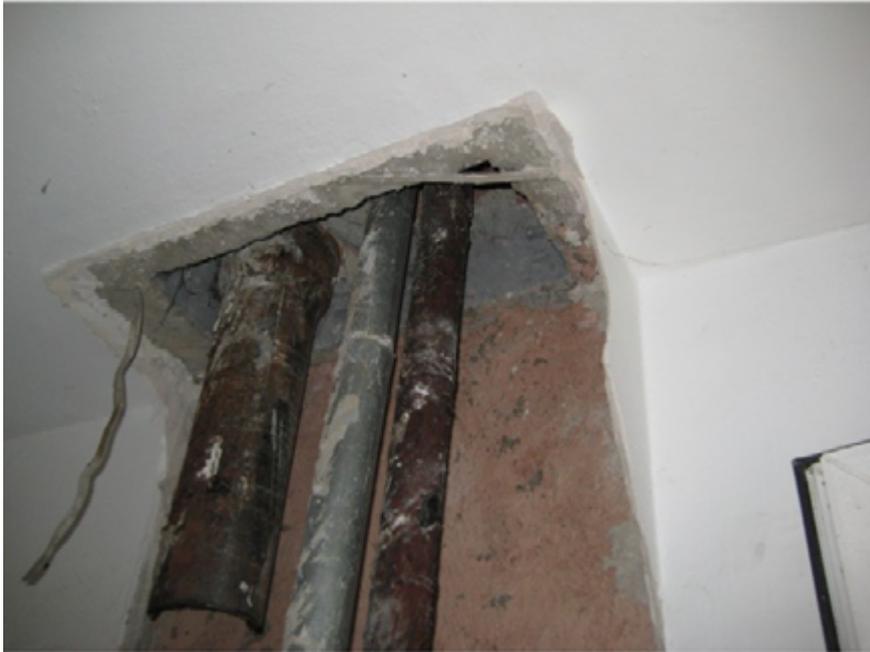
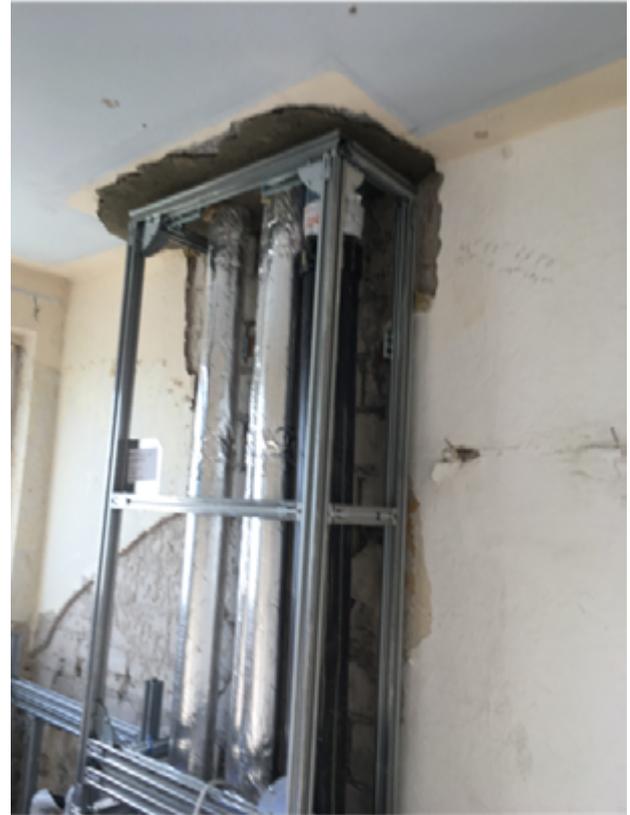
Fehlender Brandschutz

Mit der Badsanierung muss auch das „Umfeld“ den heutigen Gesetzen entsprechen. Damals schreibt der Brandschutz vor: Durchgänge zwischen den Geschossen müssen verschlossen sein. Bei Feuer dürfen die Flammen/Rauch nicht in die obere Etage durchschlagen, oder sich eine Kaminwirkung bilden.

Das Foto rechts zeigt: Keine Verbindung zwischen den Geschossen, die Versorgungschächte können geschlossen werden.

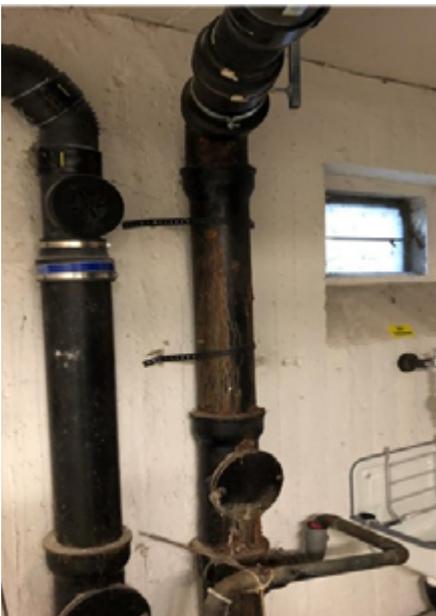
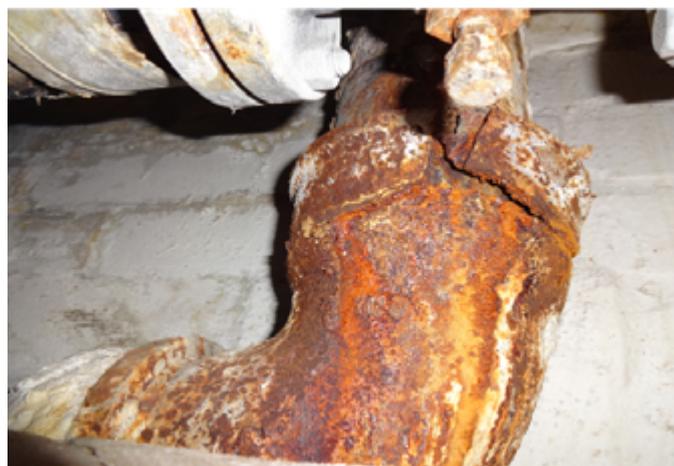
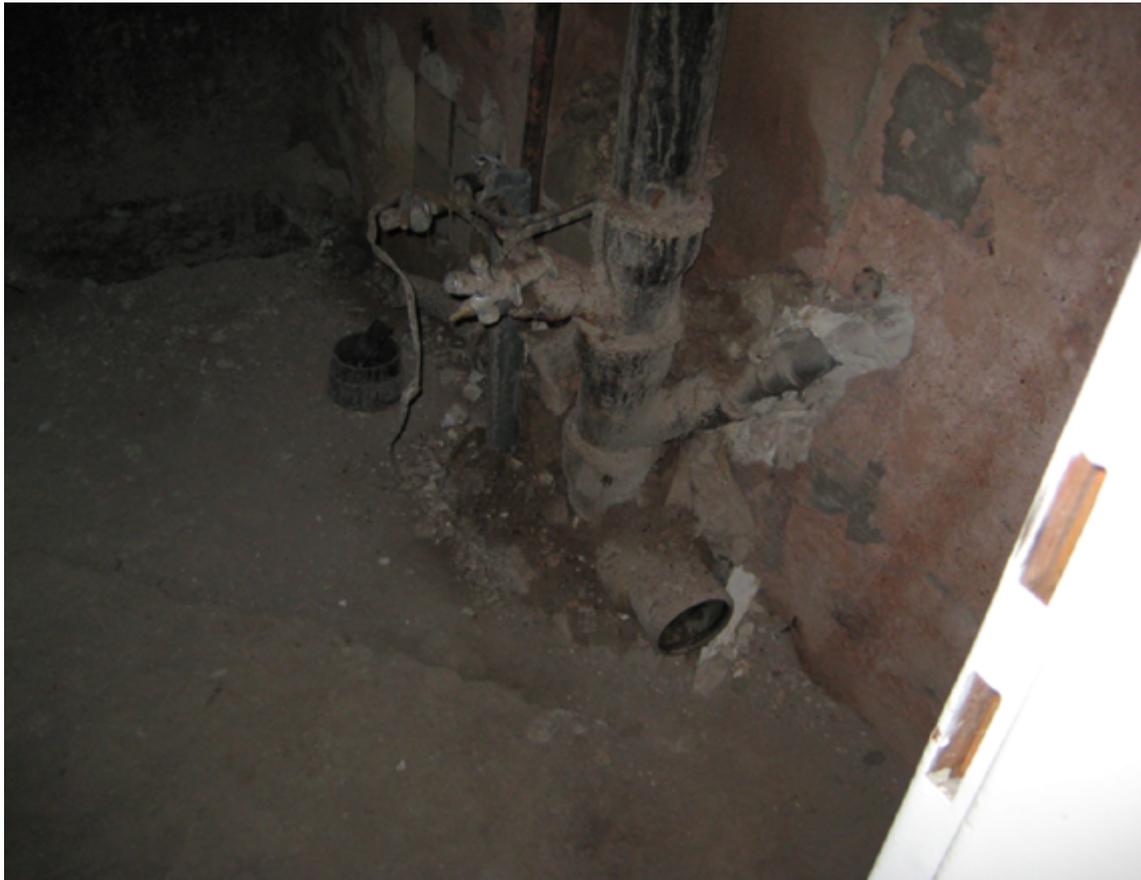
Ausblühungen und Bewuchs

Ein Schmutzwasserkanal, der „Ausblühungen“ aufweist, ist ein Indiz für einen anstehenden Bruch. Entdeckt man bei einer Begehung im Keller einen Schmutzwasserkanal in diesem Zustand, dann sollte man schon präventiv handeln. Hier ist der Bruch in naher Zukunft nicht ausgeschlossen.

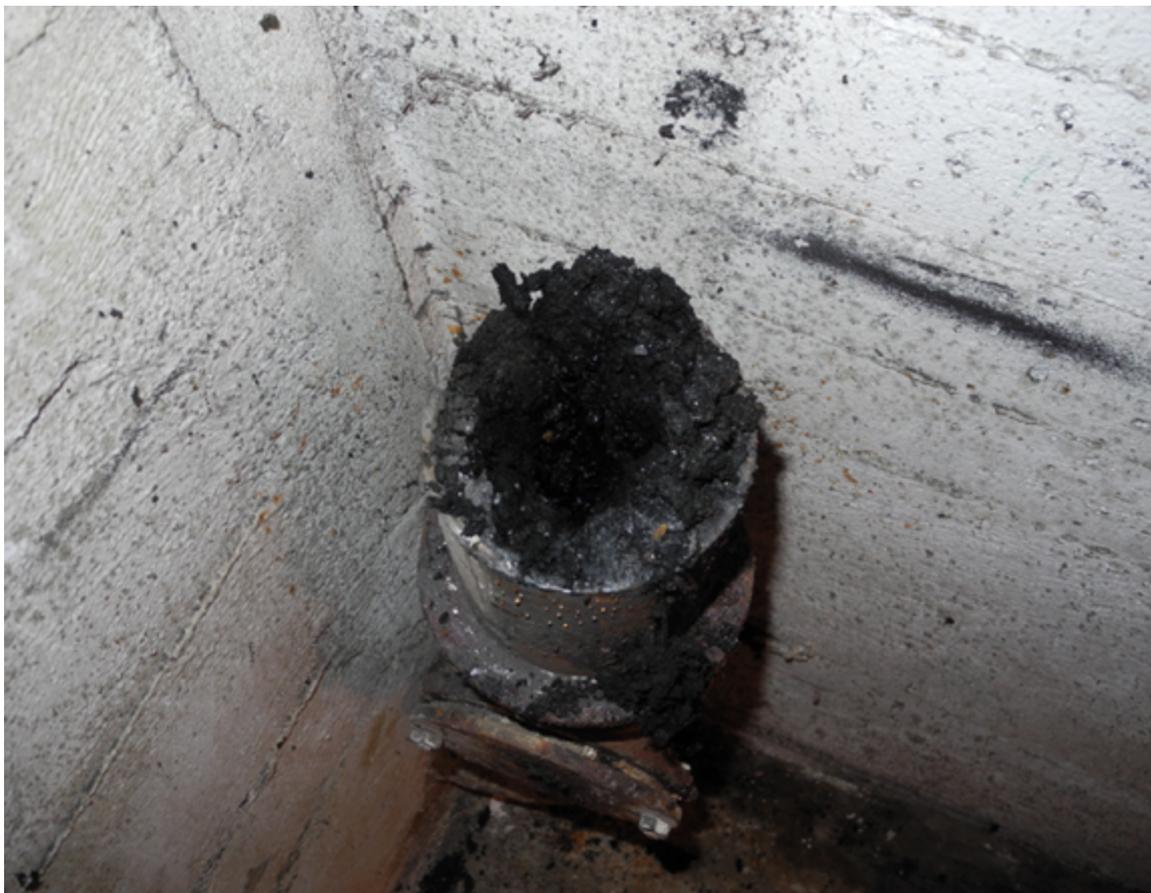
Auch bei einem Wurzeleinwuchs in ein Abflussrohr ist schnelles Handeln angesagt, um weitere Schäden zu vermeiden.

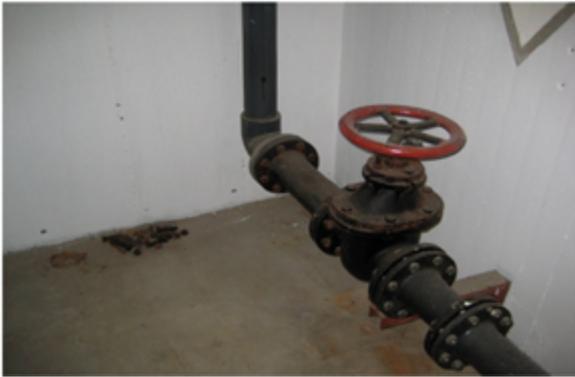
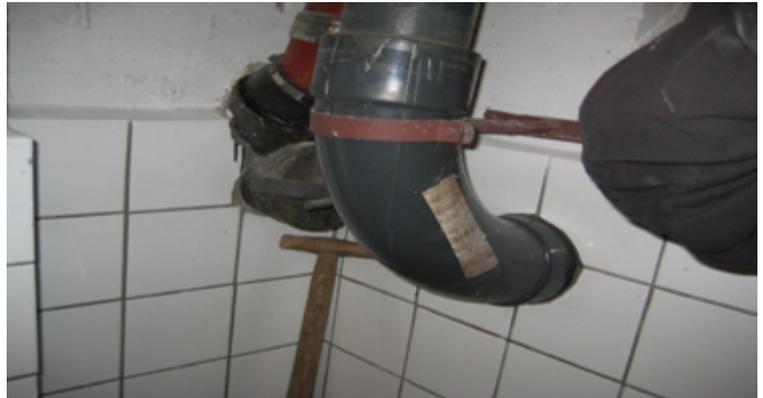
Weichmacher im Kunststoffrohr

Die Weichmacher in den Bestandsleitungen aus Kunststoff sind entwichen.

Das birgt ein sehr hohes Bruchrisiko, da Druckschläge nicht zu vermeiden sind.

Druckguss-Schieber sind ebenfalls ein Risiko. Die Befestigung der Leitungen entspricht im Bestand ebenfalls zum größten Teil nicht den Anforderungen.

Kunststoffrohre werden mit der Zeit spröde. Verantwortlich dafür sind die Weichmacher. Sie entweichen aus dem Kunststoff im Laufe der Jahre. Kommt es nun zu starken Druckunterschieden, kann das Rohr brechen.

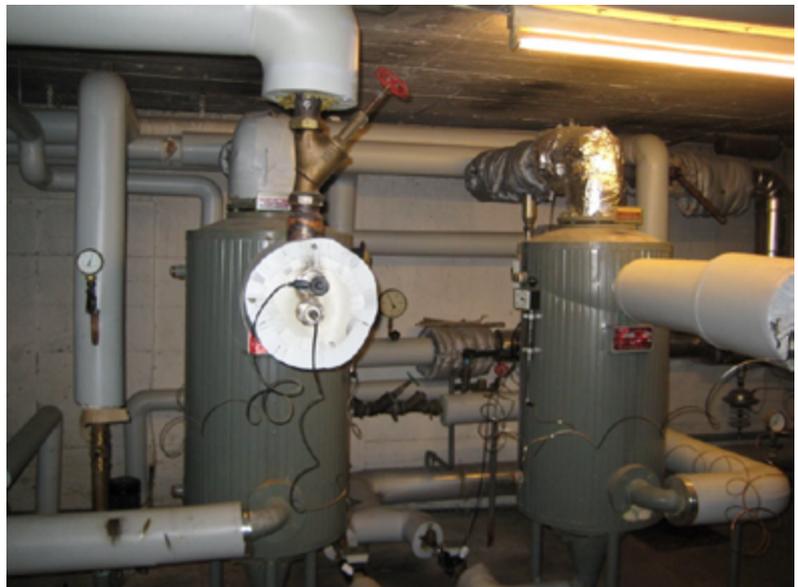
Beispiel einer WW-Anlage

Materialmüdigkeit sowie Druckschwankungen erhöhen das Bruchrisiko.

Auch wenn die Warmwasser-Anlage auf den ersten Blick noch gut aussieht, muss man nach einer „Laufzeit“ von ca. 50 Jahren durchaus mit Schäden durch Materialermüdung rechnen. Hier besonders, wenn sich plötzlich der Wasserdruck stark verändert.

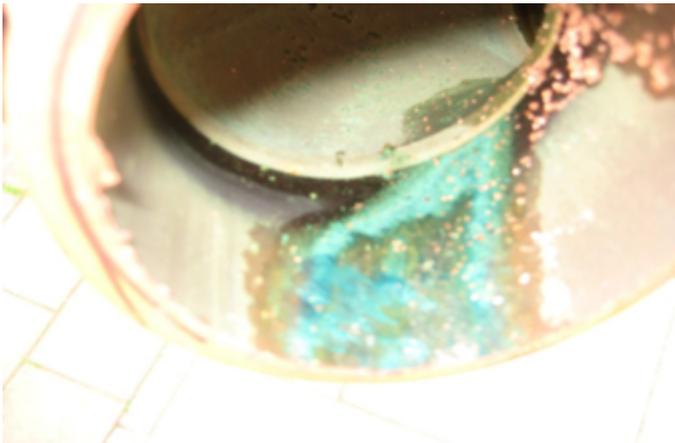
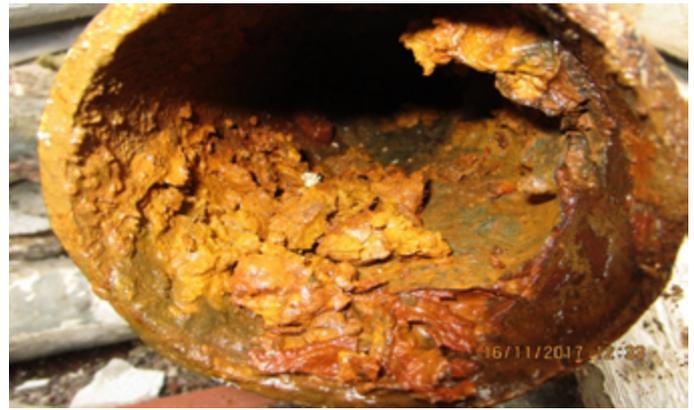
Das Innenleben im Wasserrohr

Beispiel für die Bildung eines Biofilms in den Versorgungsleitungen.
Verursacht durch zu geringe Volumenströme in den Leitungen.
Die Anbindung der Feuerlöscheinleitungen ist in den meisten Fällen der größte Verursacher dieser Verunreinigungen.

Im Wasser ist Leben, auch im Trinkwasser. Schauen wir mal in die Versorgungsleitung, die wir beim Bädertausch vorfinden. Hier zeigt sich ganz deutlich ein „Biofilm“, der sich mit den Jahren gebildet hat. Die Ursache ist meist ein zu geringer Volumenstrom in den Leitungen. Die Anbindung der Feuerlöscheinleitungen ist in den meisten Fällen der größte Verursacher dieser Verunreinigungen.

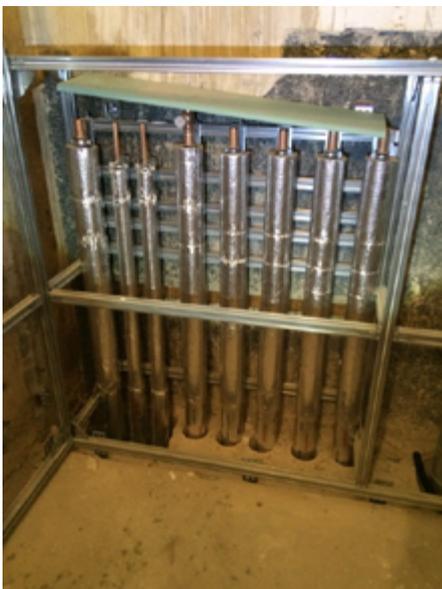
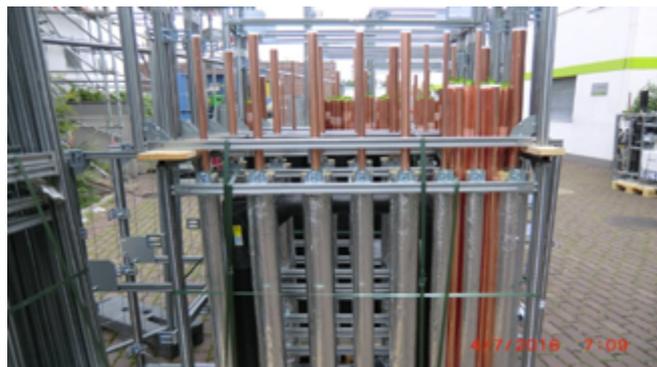
Konfektionierte Register

Das neue Register (Versorgungsstrang)

- Brandschutz und Schallschutz sind im System abgedeckt
- Abnahmeprotokoll

Im Versorgungschacht bündeln sich alle Leitungen mit den unterschiedlichen Aufgaben, wie Trinkwasser (warm und kalt), Heizung (Vor- und Rücklauf) und Abwasser. Dieses Rohrsystem muss genau geplant und verlegt werden, damit auch die jeweiligen Anforderungen erfüllt werden können. Dabei spielt der Abstand zueinander, der Rohrumfang, der jeweilige Druck, eine große Rolle.

Um die Verlegung der Rohre für die Handwerker zu vereinfachen und damit somit auch die vorgeschriebenen Verlege-Abstände der Rohre untereinander zu gewährleisten, verwendet die GEWOBA vorgefertigte Register für die Rohrführung im Strang. Hier ist darauf zu achten, dass die Rohrenden mit Plastikkappen verschlossen werden, damit die Rohre nicht verunreinigt werden.

Beispiel: Der Heizungsvorlauf sollte nicht zu nah an der Kaltwasserleitung verlaufen. Im schlimmsten Fall wird die Kaltwasserleitung stark aufgeheizt (Medienerwärmung) und fördert so die Legionellen-Bildung.

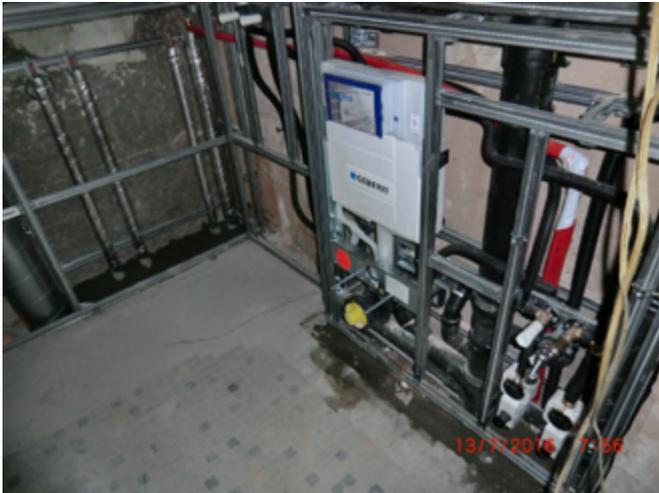
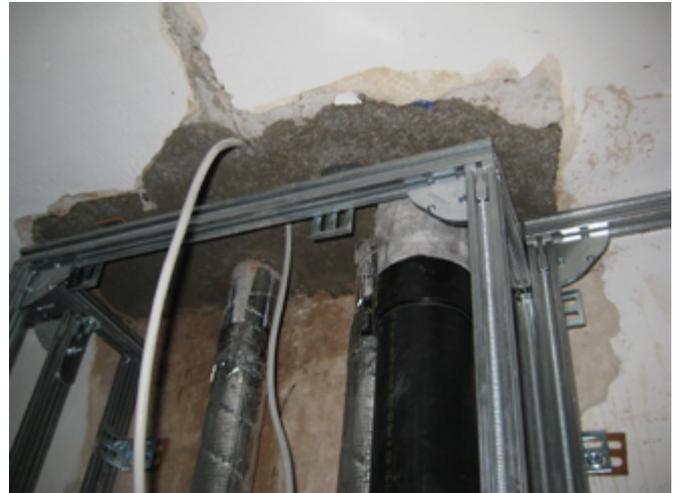
Nachdem die Handwerker die Versorgungsstränge in den Schacht eingebaut haben. Und kurz bevor sie die Versorgungschächte wiederherstellen und verschließen, ist die Zwischenabnahme nötig. Nur so kann man feststellen, ob die Vorgaben in Sachen Brandschutz und besonders der Schallschutz eingehalten wurden.

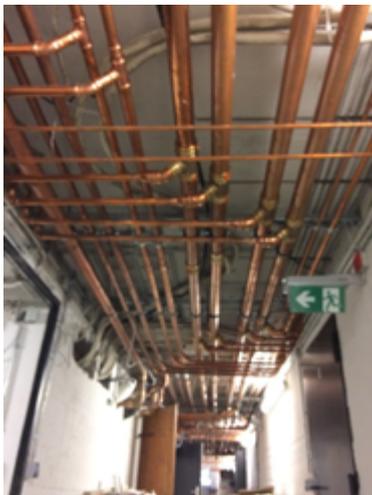
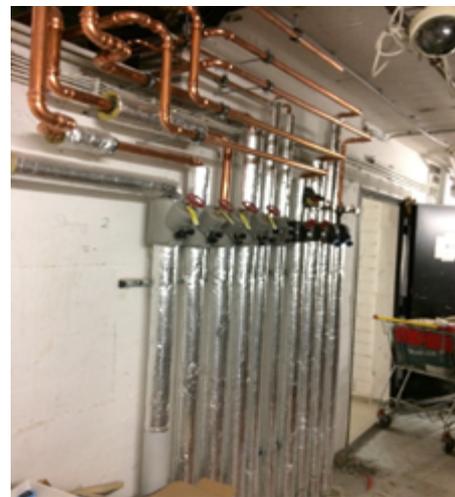
Versorgungsstrang

Berechnung nach DIN 1988-300

Volumenströme sowie Drücke sind optimal ausgelegt. So werden Schäden durch Hydraulik vermieden.

Ein letzter Blick auf den Versorgungsstrang, bevor er hinter einer Abdeckung verschwindet. Hier ist schön die Auslegung der Versorgungsleitungen zu erkennen. Durchflussmengen, Wasserbedarf an einzelnen Entnahmestellen, Wasserdruck, Fließgeschwindigkeiten (wichtig auch für Fließgeräusche), hygienische Anforderungen und Gefälle bei Abwasserleitungen sind zu beachten und bestimmen so die unterschiedlichen Rohrdurchmesser.

Als Erkenntnis aus dem Austausch im AVW Forum Leitungswasser: Verzicht auf Verbundrohre in den Steige- und Kellerverteilsituationen, grundsätzlicher Einsatz von rein metallischen Leitungssystemen.
