Frostschaden

Hauptahn abgesperrt – Wasser bleibt trotzdem in der Leitung, friert zu Eis und lässt die Leitung platzen

Ein Gastbeitrag des Institutes für Schadenverhütung und Schadenforschung der öffentlichen Versicherer, IFS e.V.

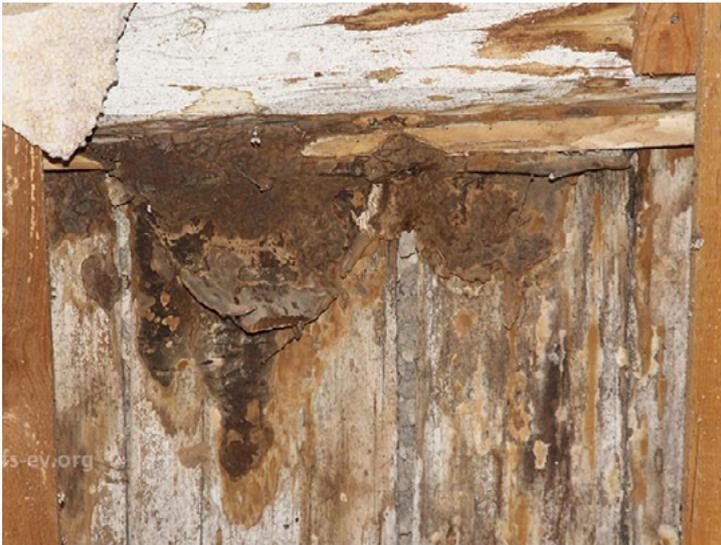
Das Holz im Fußboden zeigt erhebliche Fäulnisschäden.
www.ifs-ev.org

Zudem war das Gebäude nicht beheizt. Da nützte auch das Absperren des Wassers durch den Hausherrn nichts: Die Leitungen blieben trotzdem gefüllt, und das sich beim Einfrieren ausdehnende Wasser sprengte sie. Vermutlich waren so schon im ersten Winter kleinere Schäden an den Rohren im Wandaufbau entstanden, die allerdings unbemerkt blieben. Immer, wenn der Versicherungsnehmer im Haus war und den Haupthahn öffnete, strömte Wasser in die Wand und in den Boden. So entstand der Fäulnisschaden am Holz.

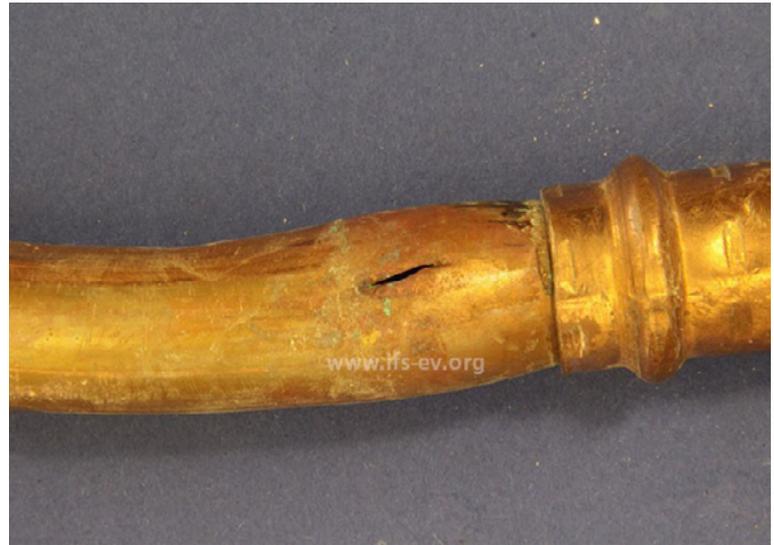
Eine Kupferleitung aus der Küchenwand ist aufgeplatzt.
www.ifs-ev.org

Die Laboruntersuchung zeigte, dass die Schäden auf eine Überdruckeinwirkung im Leitungssystem zurückzuführen waren. Derartige Drücke im Trinkwassersystem sind in unbewohnten Gebäuden nur durch ein Frostereignis erklärbar. Eine Wetterrecherche belegte, dass mit Frostperioden in beiden vorausgegangenen Wintern die Bedingungen für ein Frostereignis vor Schadeneintritt gegeben waren.

Das bloße Absperren von Wasserinstallationen verhindert keinen Frostschaden. Es kann lediglich die Auswirkungen und die Schadenhöhe reduzieren. Die Rohre müssen auch entleert werden.
(Ma)
