Wasser im Bodenkanal

Das Ausmaß von Wasserschäden wird oft durch die Leitungsführung vergrößert - Fachkundige Planung zahlt sich aus

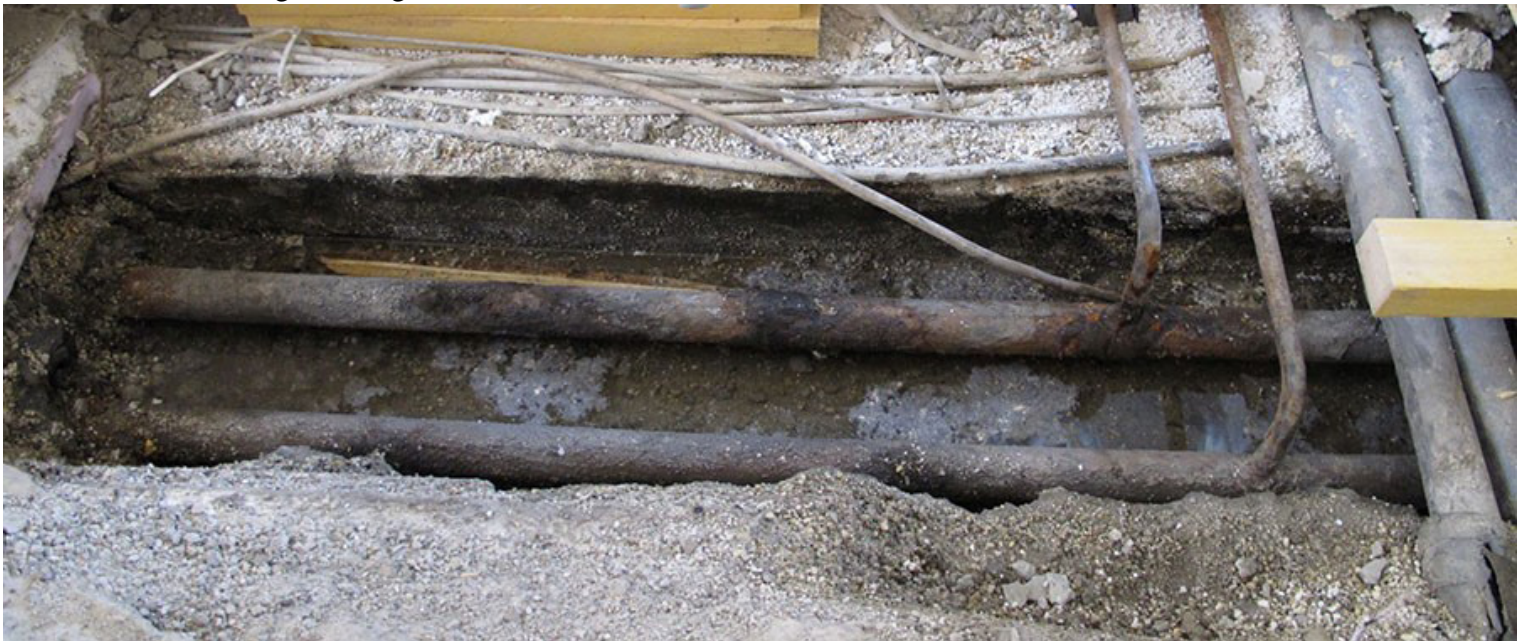
Nach einer Leckage blieb Wasser im unzugänglichen Bodenkanal. Jahre später wurde der Schaden entdeckt. Zu spät. www.ifs-ev.org.

Zehn Jahre später steigt Feuchtigkeit an den Wänden im Erdgeschoss auf. Wie sich herausstellt, steht in den Bodenkanälen zentimeterhoch Wasser. Die gedämmten Heizungsrohre, die dort in einer Perlite Schüttung liegen, sind korrodiert und an mehreren Stellen durchbrochen.

Bei der technischen Trocknung des ursprünglichen Schadens waren die Bodenkanäle nicht geöffnet worden. Folglich konnten die Schüttung und das Dämm-Material unmöglich komplett getrocknet worden sein. Über Jahre wirkte Feuchtigkeit auf die nicht korrosionsgeschützten Heizungsrohre ein, und unter den Füßen der Bewohner wuchs der Schaden unbemerkt weiter und weiter an.
