Forum Leitungswasser
Alles rund um die Leckage-
Prävention

Frostfallen erkennen - Leckagen vermeiden
Schadenprävention durch Leitungswasser-
Schadenmanagemen

Eingefrorene Wasserleitungen

Zwei Gewerke – zweimal Pfusch

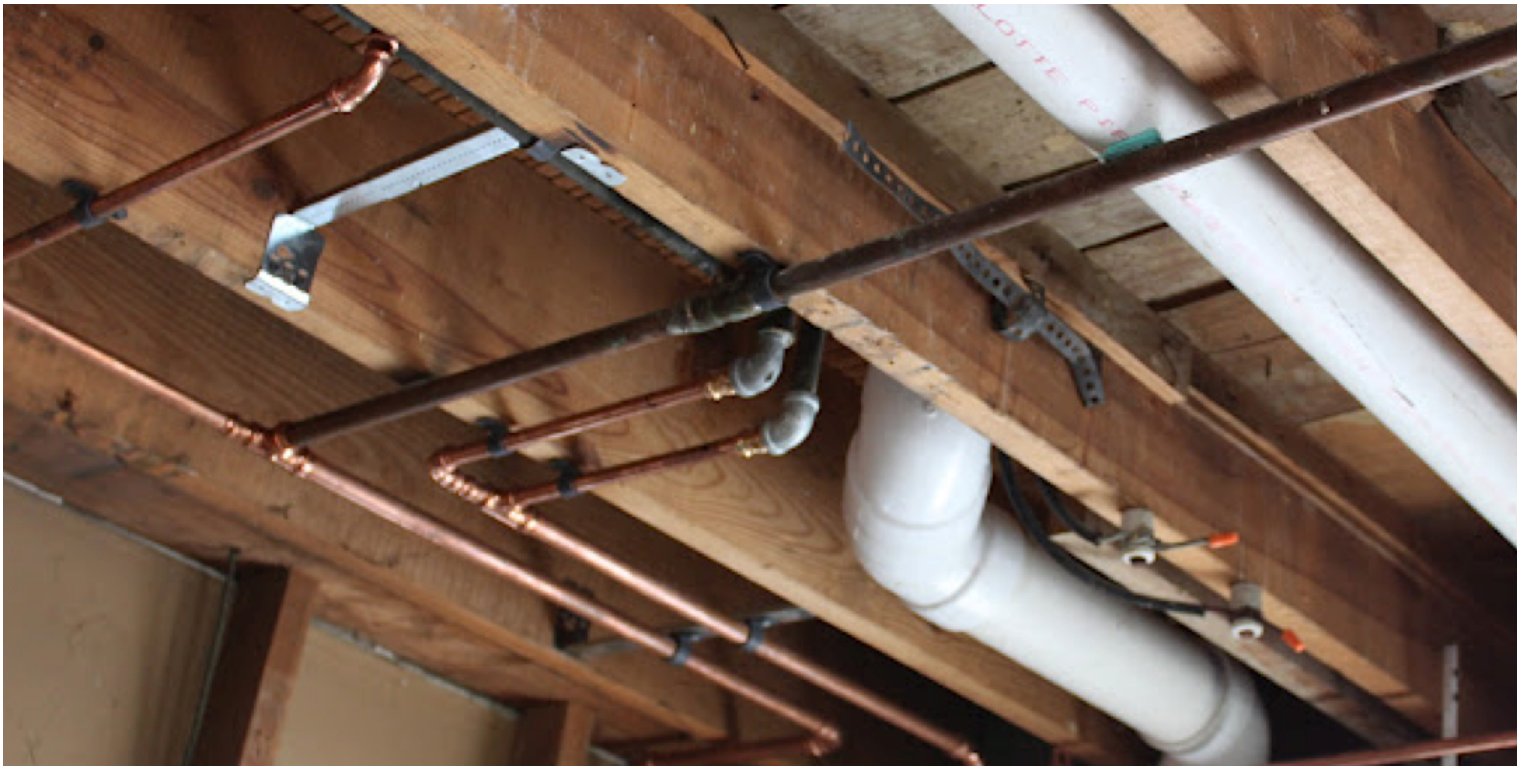
Wasserleitungen unter einem ungedämmten Dach verlegt. Schon einige Frost-Tage kann zu einem Leck der Leitung führen. Wie Sie Schäden verhindern können, lesen Sie im IFS Wintercheck. Klicken Sie hier: [IFS-Wintercheck.pdf \(ifs-ev.org\)](https://www.ifs-ev.org/ifs-wintercheck.pdf) Foto: amastershands

„Wärmedämmung allein kann das Auskühlen nur verzögern, aber nicht verhindern“, erklärt Dr. Thorsten Pfullmann, der im IFS die Fachverantwortung für die Untersuchung von Leitungswasserschäden trägt. Eine Rohrbegleitheizung hätte die Trinkwasserleitung im ungedämmten Dachboden vor dem Einfrieren bewahrt. In den Jahren zuvor hatte die regelmäßige Nutzung des Gebäudes die Entstehung von Frostschäden

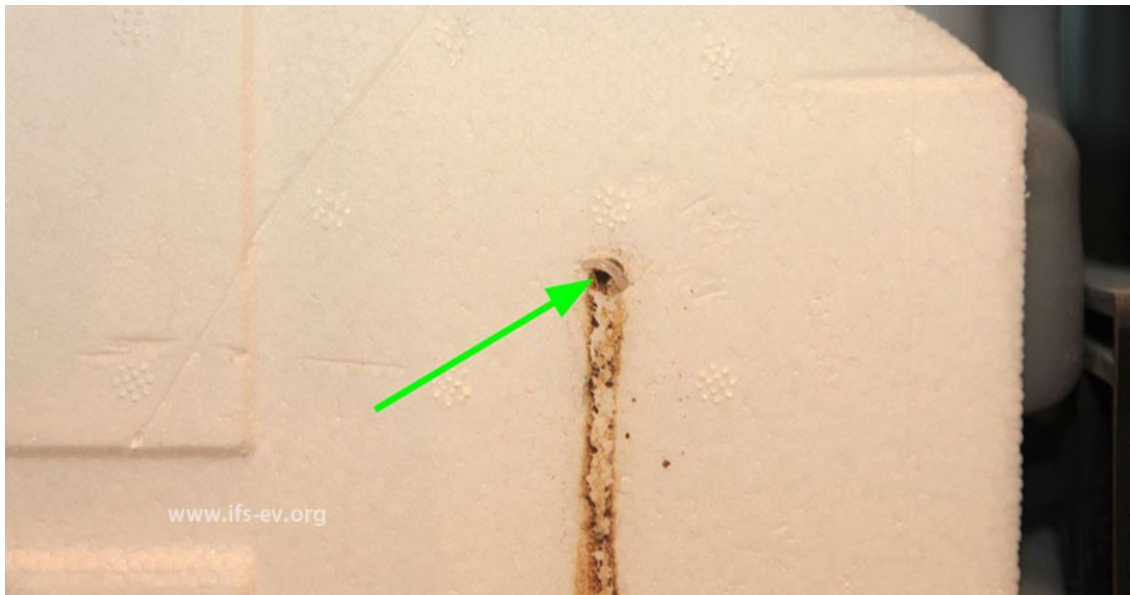
Die Ablaufspuren entspringen einem kleinen Loch. Foto: www.ifs-ev.org.

Ursprung hatten sie an einem kleinen Loch mit einem Durchmesser von circa drei Millimetern. Solche Löcher befanden sich auch weiter oben im Spülkasten und daneben in den Metallprofilen des Trockenbausystems. Der Kasten wurde ausgebaut und im Labor weiter untersucht.

Bei der Prüfung des Spülkastens zeigte sich, dass das schadenursächliche Loch circa einen Zentimeter unterhalb des maximalen Wasserstandes lag. So ließ sich nachvollziehen, dass nach jeder Betätigung der Spültaste und dem dadurch ausgelösten Befüllen ungefähr ein halber Liter Wasser in den Aufbau der Vorwandinstallation ausgetreten war.

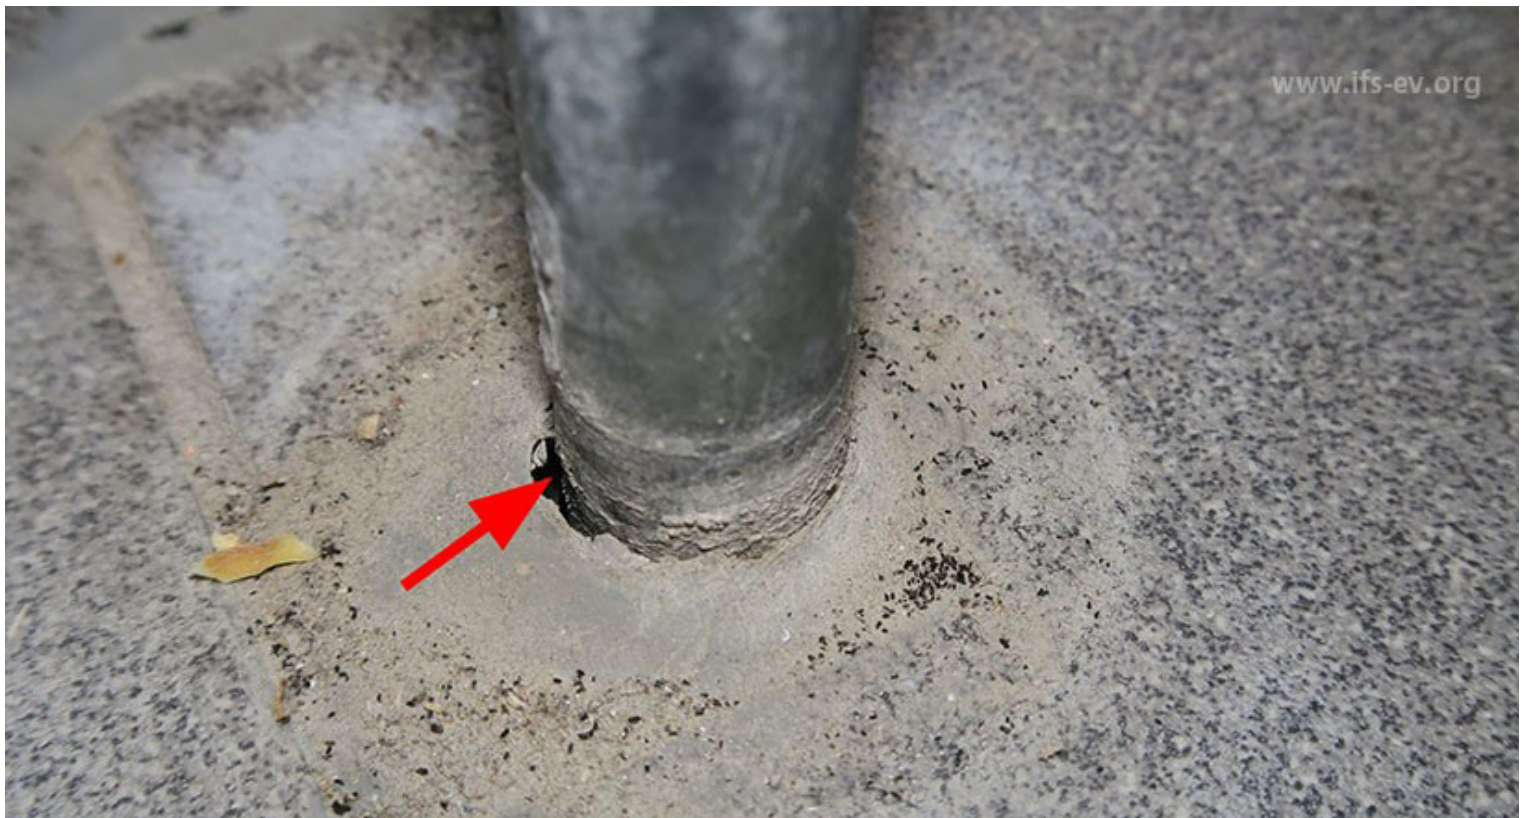
Das Heizkörperrohr ist am Fußboden nicht vollständig abgedichtet. www.ifs-ev.org.

Doch genau das hatte man beim Bau des Gebäudes vernachlässigt: Die Rohre waren in Filzdämmung verlegt und die Abdichtung der Ringfugen an den Austrittspunkten aus dem Fußboden war mangelhaft. Der Haustechniker erklärte, dass die Bereiche täglich nass mit einem Schlauch von den Mitarbeitern gereinigt würden. Dabei konnte Wasser in die Filzdämmung der Rohre gelangen und Schaden anrichten.

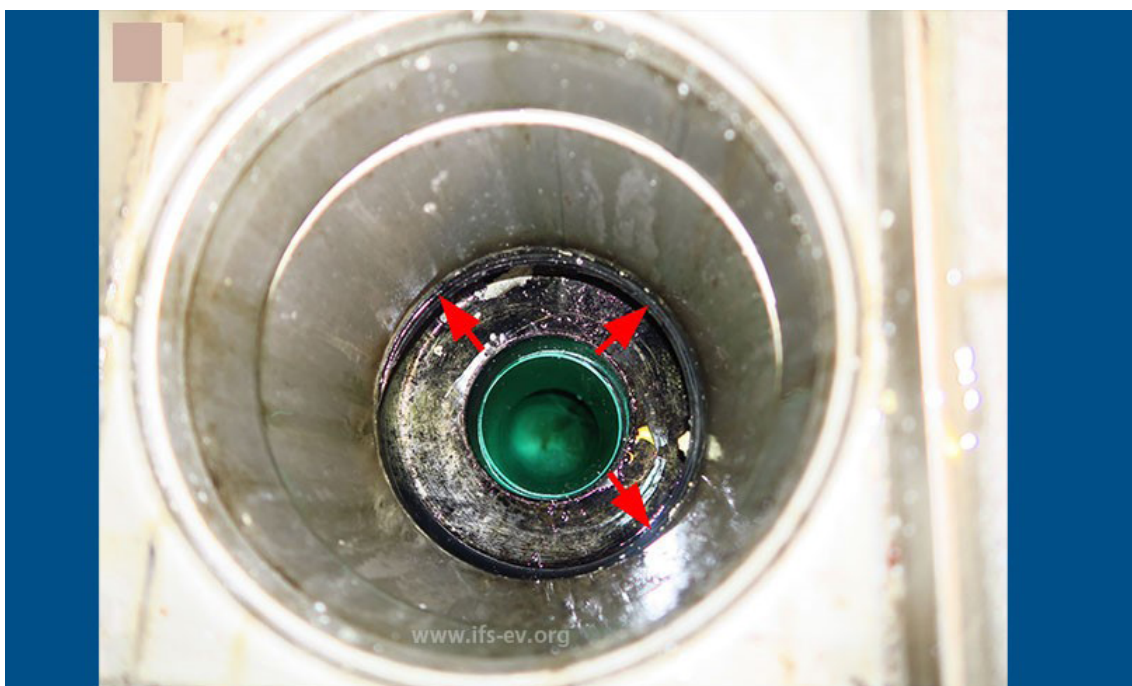
In einem Bodenablauf ist die Dichtung sichtbar (Pfeile). Sie ist schräg und liegt nicht an der Außenseite des Aufstockelementes an. Foto: www.ifs-ev.org.

Möglich wurde dieses durch Mängel bei der Erstellung der Abläufe: Hier waren Dichtungen zwischen dem Aufstockelement und dem Ablaufgehäuse teils falsch eingebaut oder ganz vergessen worden. Die hierdurch verursachte großflächige Durchfeuchtung machte erhebliche Sanierungsmaßnahmen erforderlich, die deutlich über den zunächst entdeckten Schaden an den Heizungsrohren hinausgingen. (Ma)

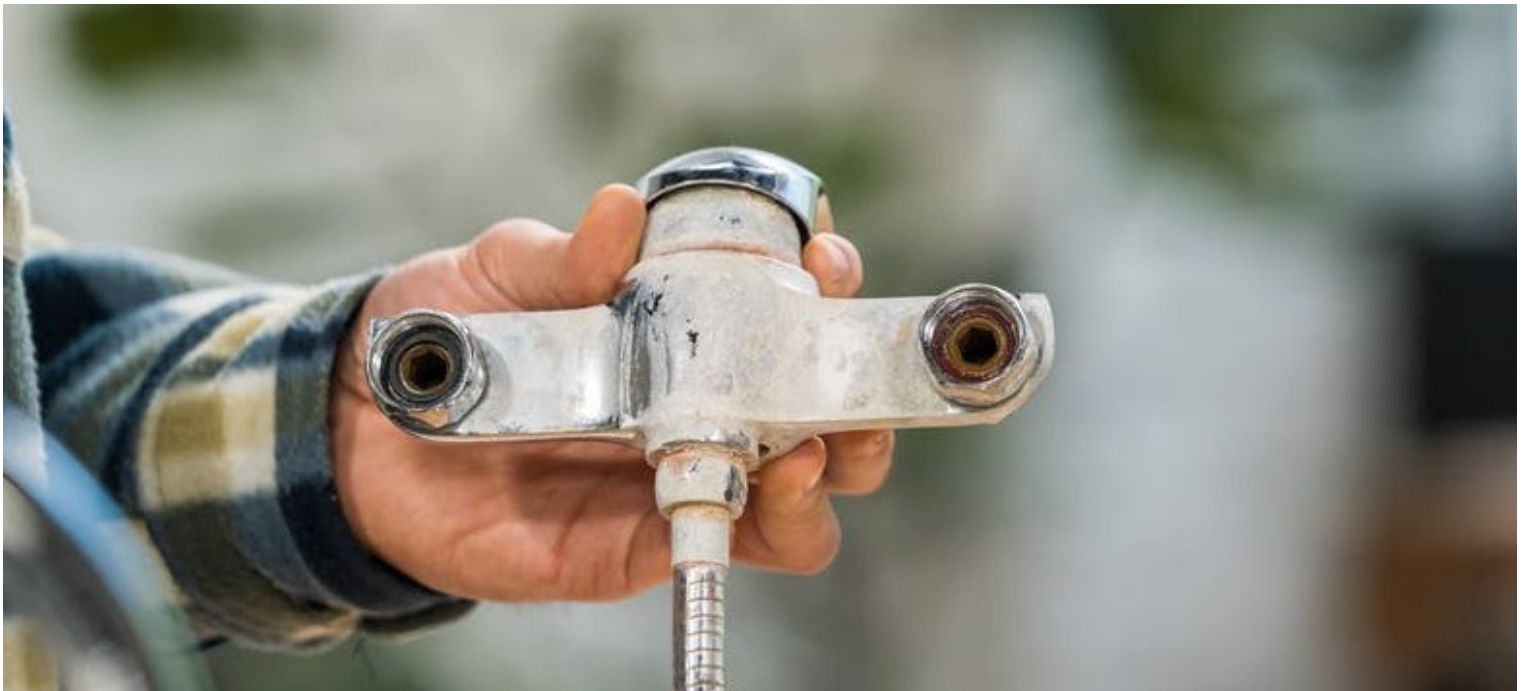
Eine verkalkte Armatur. Foto: OBI Magazin

Die Geräte der physikalischen Wasserbehandlung sollen sowohl Verkalkungen und Rohrkrustierungen abbauen, gleichzeitig die Kalkstruktur verändern und eine neue homogene Deckschicht aufbauen. Zusätzlich wird dabei Rost, Lochfraß und die Korrosion verhindert. Die Geräte werden direkt nach dem Wasserzähler eingebaut und sollen danach auf das gesamte Rohrnetz wirken. So oder so ähnlich klingen die Werbeversprechen in den Broschüren und Anzeigen der Anbieter dieser Geräte.

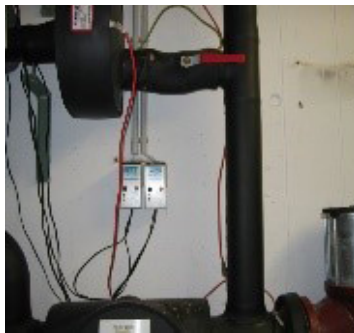
Bild 1

- permanentes Magnetfeld (Bild 1),
- elektromagnetisches Feld (Bild 2),
- elektrodynamisches Feld, (Bild 3)
- elektrostatiches Feld und
- galvanisches Prinzip mit Verwirbelungen (Bild 4)

- Bei dem permanenten Magnetfeld durchfließt ein senkrecht zur Fließrichtung stehendes Magnetfeld das Wasser.
- Im elektromagnetischen Feld wird das Wasser durch das Magnetfeld einer elektrischen Spule geführt, die mit pulsierendem Gleichstrom versorgt wird.
- Das elektrodynamische Feld wird durch Elektroden erzeugt, die direkt in das Wasser eintauchen und Rechteckspannungsimpulse im Niederspannungsbereich aussenden.
- Das elektrostatiches Feld behandelt das Wasser mit Hilfe eines statischen Hochspannungsfeldes von 1000 – 10.000 Volt.
- Bei dem galvanischen Prinzip soll mittels einer Zinkopferanode eine Potenzialdifferenz gegenüber dem Rohrmetall aufgebaut werden.

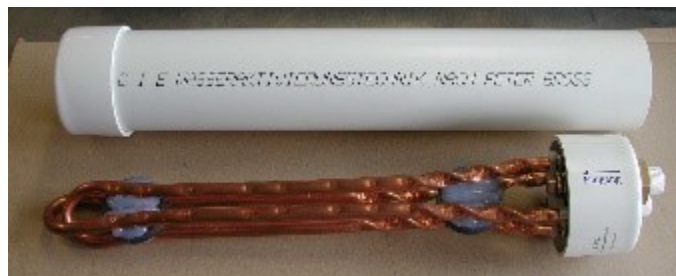
Bild 5

Dazu kommen weitere Geräte mit Aktivierungs- und Belebungstechniken, die bis zu 15 (!) Wirkprinzipien enthalten (Bild 5).

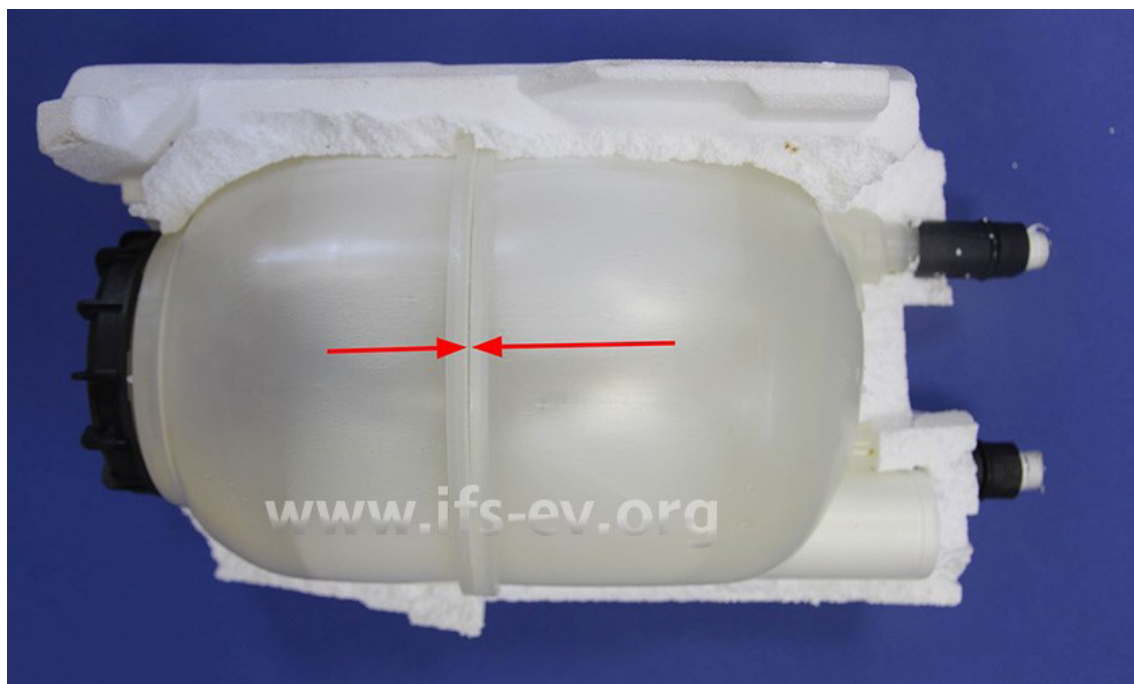
Der Kunststoffinnenbehälter ist im Bereich der Fugennaht gerissen. Foto: <https://www.ifs-ev.org/>
