Forum Leitungswasser  
Alles rund um die Leckage-  
Prävention

Editorial  
**Zielgerichtete Prävention:  
Leitungswasserschäden verhindern**  
Seite 2

Verhütung von Leitungswasserschäden  
**Eine Herausforderung, die nur gemeinsam  
geleistet werden kann**  
Seite 3

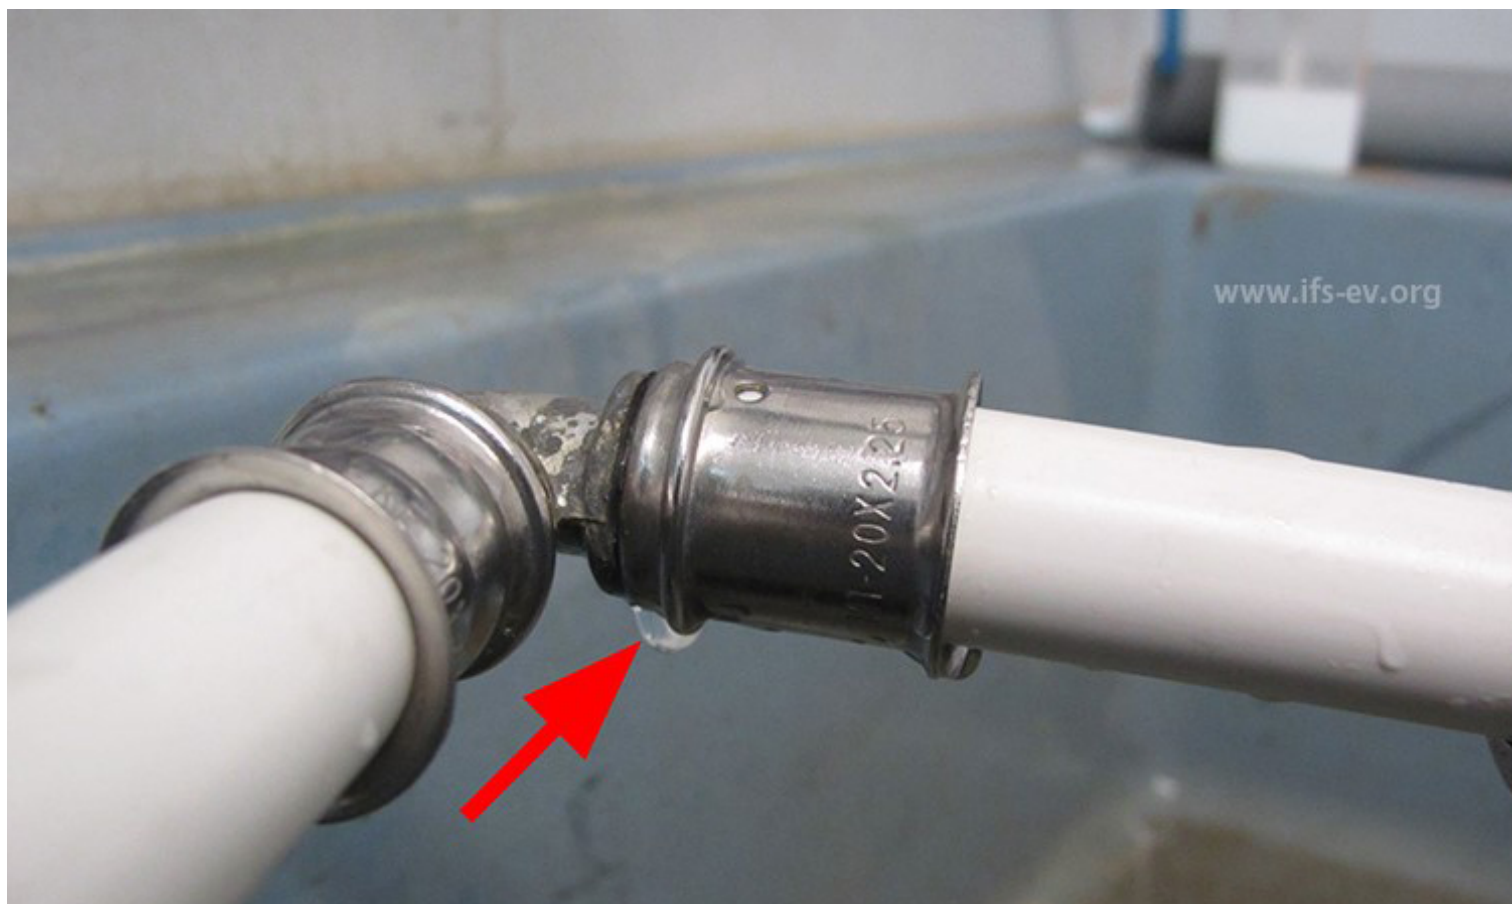
Bei der Dichtheitsprüfung tropft die unverpresste Verbindung deutlich sichtbar. Das wäre bei Durchführung einer Druckprüfung auf der Baustelle aufgefallen. [www.ifs-ev.org](http://www.ifs-ev.org).

Im hier beschriebenen Fall kam es zu einem Wasserschaden im ersten Obergeschoss eines Mehrfamilienhauses. In einer Leichtbauwand zwischen zwischen Bad und Wohnzimmer einer Wohnung entdeckte man nur wenige Monate nach der Errichtung einen Wasseraustritt, der sich durch die darunter liegende Wohnung bis in die Tiefgarage erstreckte.

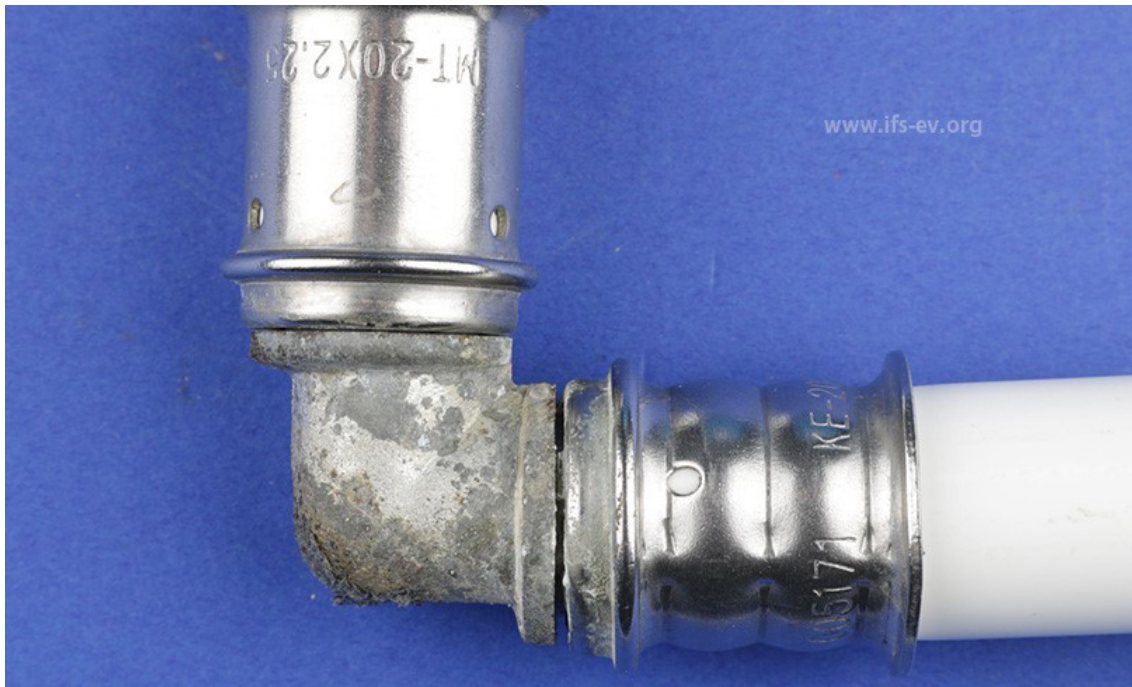
Der Rohrleitungsabschnitt mit der schadenursächlichen Pressverbindung wurde dem IFS für eine Laboruntersuchung übergeben. Es handelte sich um ein Bogenfitting aus verzinnemtem Messing mit zwei in den Pressanschlüssen des Fittings befindlichen Mehrschichtverbundrohrstücken. Eine der beiden Pressverbindungen war mit einem systemkonformen Presswerkzeug korrekt erstellt worden.

Der schadenursächliche Rohrleitungsabschnitt. Schon optisch fällt an den Presshülsen ein Unterschied auf. [www.ifs-ev.org](http://www.ifs-ev.org).

Die andere Pressverbindung war eindeutig nicht verpresst worden: Die Presshülse zeigte ihre ursprüngliche zylindrische Form ohne mechanische Einschnürungen, wie sie bei einem Pressvorgang entstehen. Bei einer Dichtheitsprüfung im Labor war die unverpresste Verbindung bei einem Druck von ca. 1,5 bar deutlich tropfend undicht. Der Installateur hatte wohl vergessen, diese Verbindung nach dem Zusammenstecken zu verpressen. Das kann bei den zahlreichen Verbindungen auf einer Baustelle schon mal passieren. Damit sich daraus kein Schaden entwickelt, ist vor der Inbetriebnahme eine Sicht- und Druckprüfung vorgeschrieben, die solche unfertigen Verbindungen aufdecken soll.

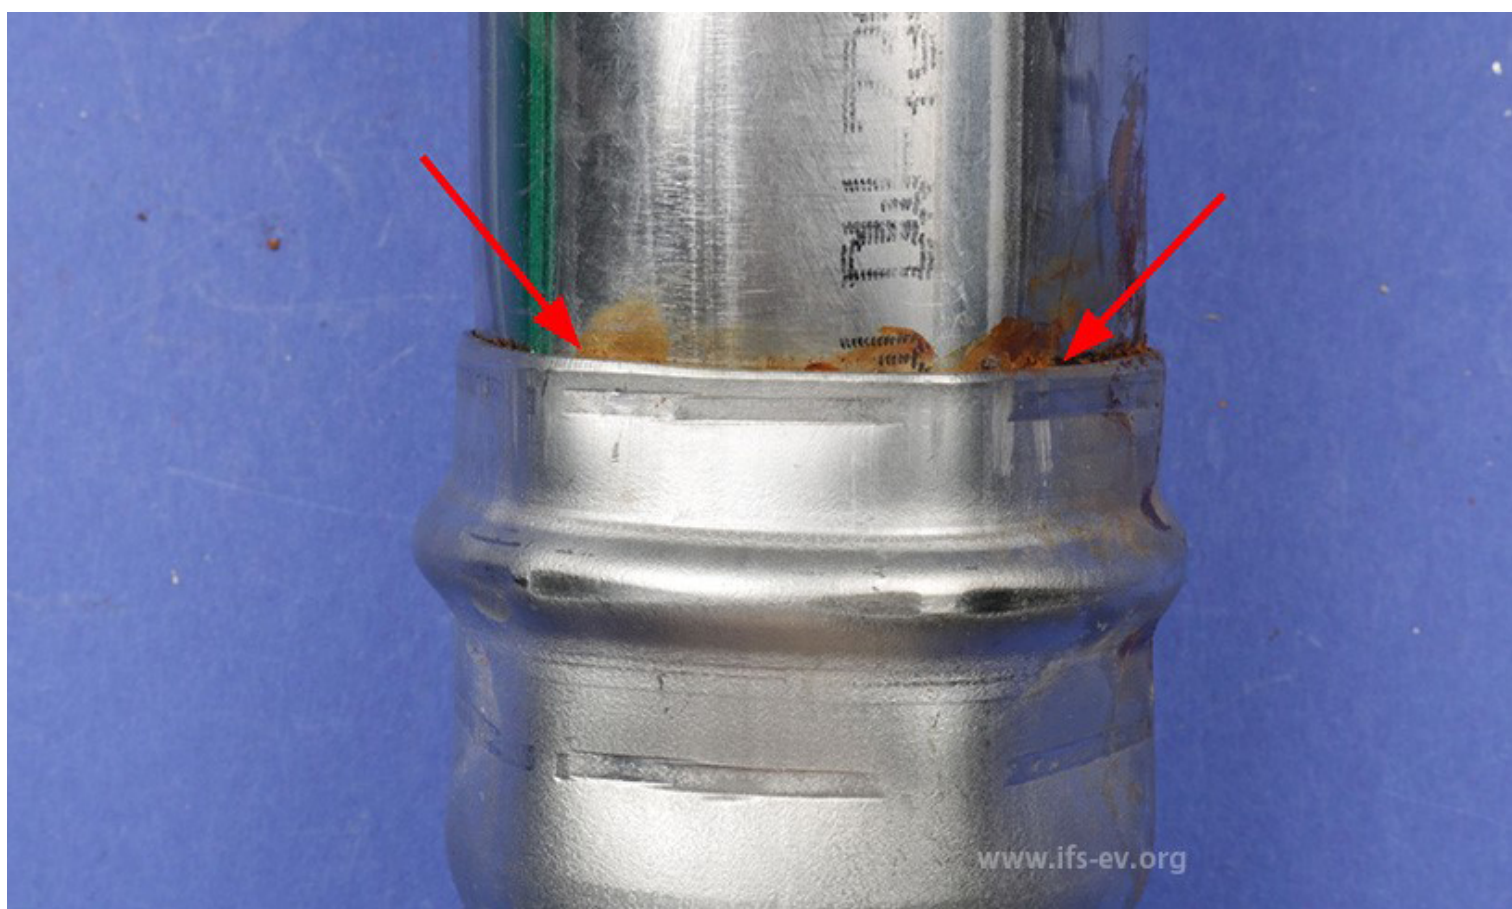
An der Außenseite der Pressverbindung sind nur geringe Ablagerungen vorhanden. [www.ifs-ev.org](http://www.ifs-ev.org).

In einer Pressverbindung entsteht zwischen dem eingeschobenen Rohr und dem Fitting immer ein Spalt, der sich bis zum Dichtring mit Wasser füllt. Nachdem die Gutachterin die Verbindungen aufgetrennt hatte, zeigten sich in diesen Spalten zum Teil muldenförmige Materialabträge an den Rohraußenseiten. Stellenweise waren diese so weit fortgeschritten, dass das Rohr beim Auftrennen zerbrach. Besonders dort, wo vorher Dichtringe saßen, waren durch diese Materialverluste die Undichtigkeiten entstanden.

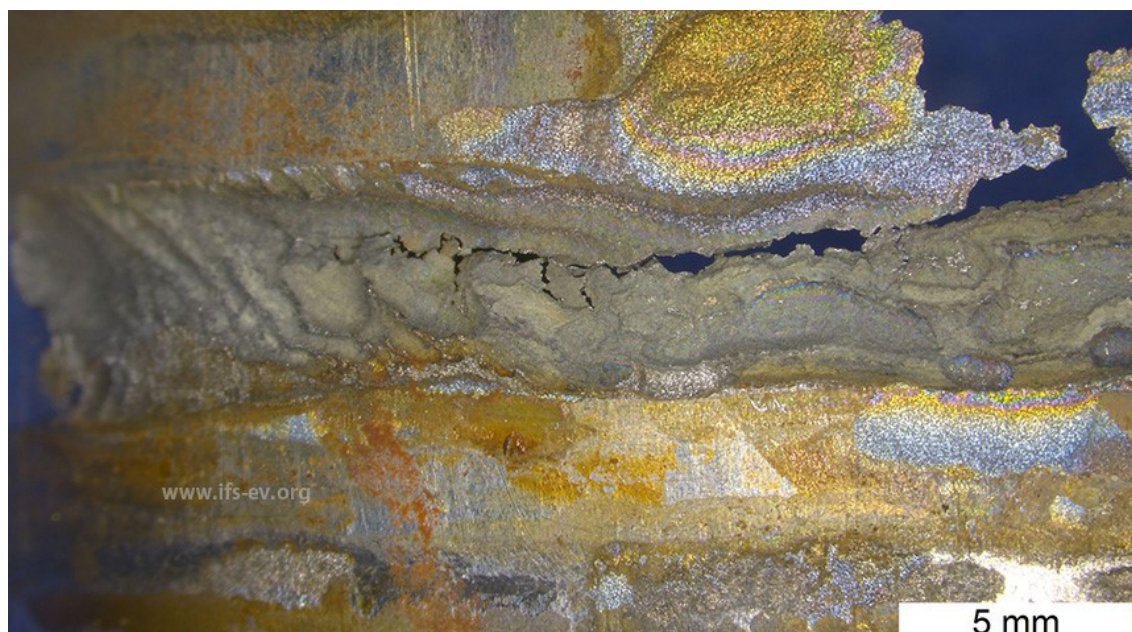
Mikroskopische Detailaufnahme des Materialabtrages. Foto: [www.ifs-ev.org](http://www.ifs-ev.org).

Da außerdem keine Hinweise auf Installations- oder Materialfehler vorlagen, war die Ursache für die Schäden gefunden: Die Leitungen waren – möglicherweise durch unregelmäßige Belegung der Ferienwohnungen – nicht ausreichend „gespült“ worden. Zusammen mit dem hohen Chloridgehalt des Wassers führte diese Stagnation zur Spaltkorrosion. (Ma)

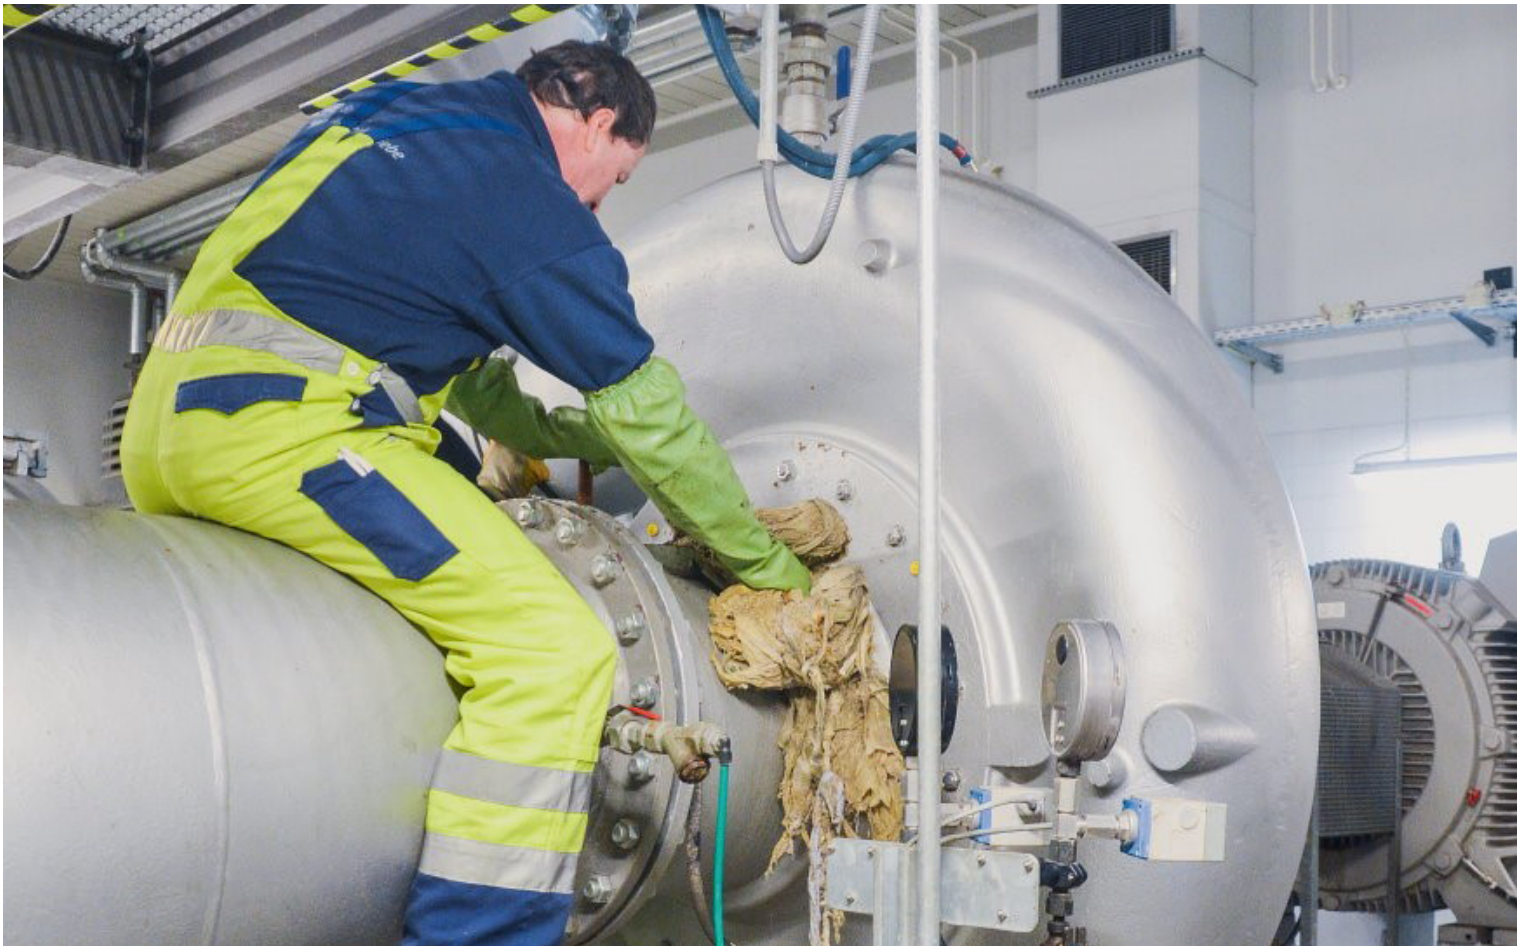
Entstörungsdienst beim Entfernen einer „Verzopfung“, denn Feuchttücher (Microfasertücher) sind das neue Problem. Foto: BWB Berliner Wasserbetriebe

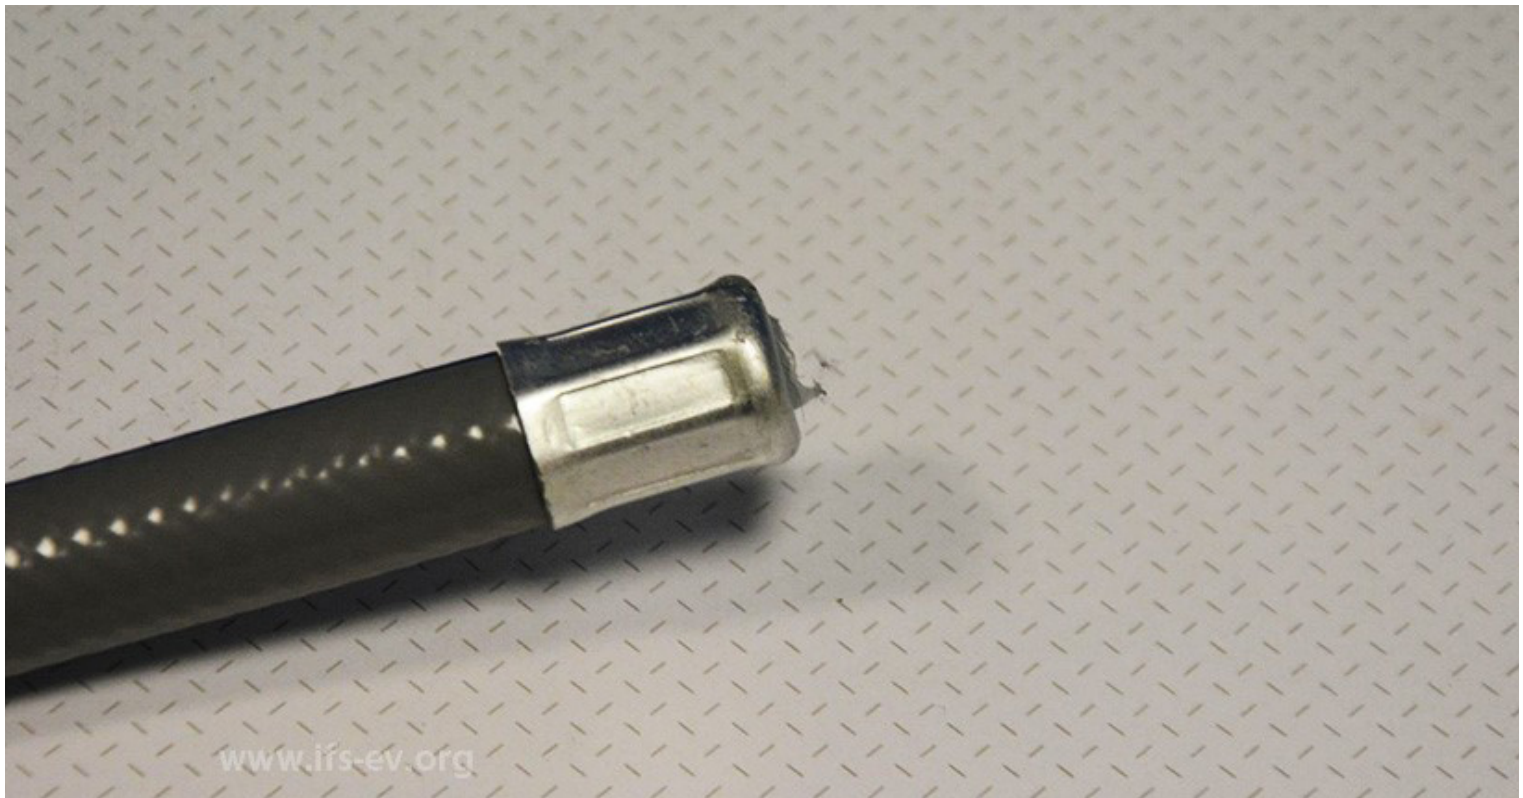
Der Zulaufschlauch ist abgerissen. Foto: [www.ifs-ev.org](http://www.ifs-ev.org).

Der Mieter beschrieb, dass die Waschmaschine auf der Frontseite lag und der Zulaufschlauch abgerissen war. Der IFS-Gutachter untersuchte die Maschine im Labor. Dabei stellte er fest, dass der Anschlusschlauch tatsächlich direkt an der Verschraubung zum Wasserhahn abgebrochen war. An der Frontseite fanden sich Beschädigungen, die plausibel auf ein Umfallen zurückzuführen waren. Was ebenfalls auffiel, waren die vier noch installierten Transportsicherungen und Bedenken äußern müssen. Nicht nur im Schadenbereich waren die Heizungsanschlüsse in dem Schülerwohnheim fehlerhaft ausgeführt. Das kleine Foto der ersten Abbildung zeigt einen Anschluss aus einem anderen Raum. Durch das Loch, das hier ins Linoleum geschnitten wurde, müsste die rote Dämmschicht bei korrekter Montage sichtbar sein. Der Gutachter wies nach der Untersuchung darauf hin, dass weitere Wasserschäden im gesamten Gebäude drohten.

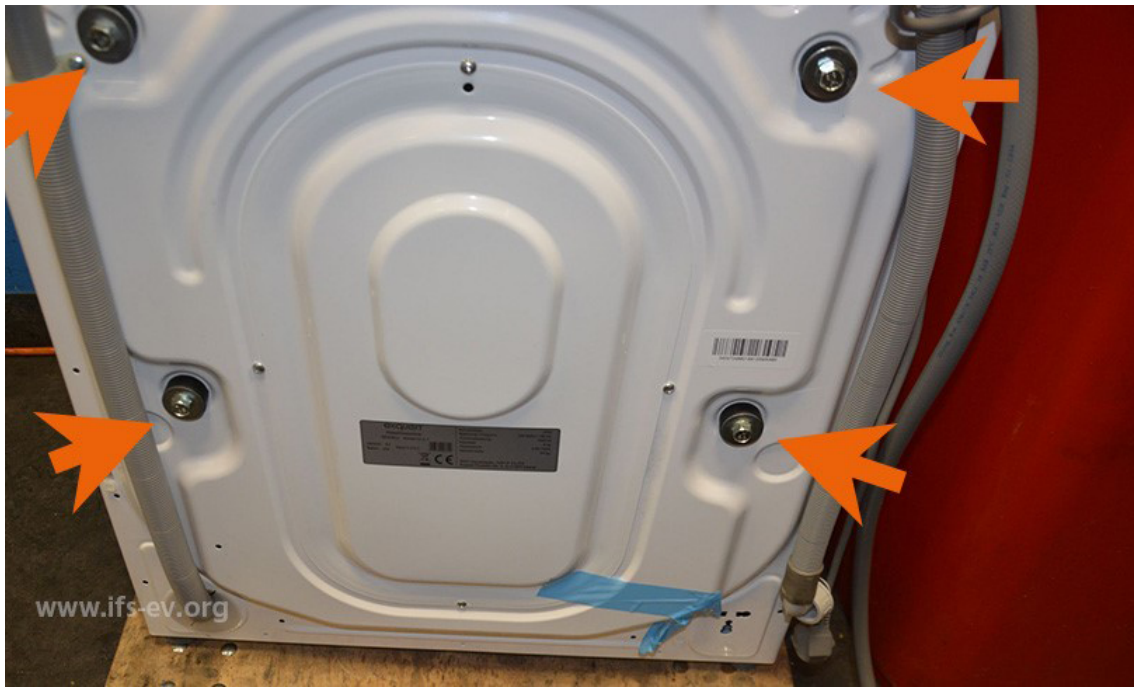
An der Rückseite sind die Transportsicherungen noch montiert. Foto: [www.ifs-ev.org](http://www.ifs-ev.org).

Unwucht auf das Maschinengehäuse zu übertragen. Für den Transport ist diese bewegliche Aufhängung allerdings von Nachteil, da Maschinenteile beschädigt werden können. Deshalb blockieren die Hersteller die Trommel mit einer sogenannten Transportsicherung und weisen in der Bedienungsanleitung darauf hin, dass diese Sicherung vor der Inbetriebnahme unbedingt entfernt werden muss.

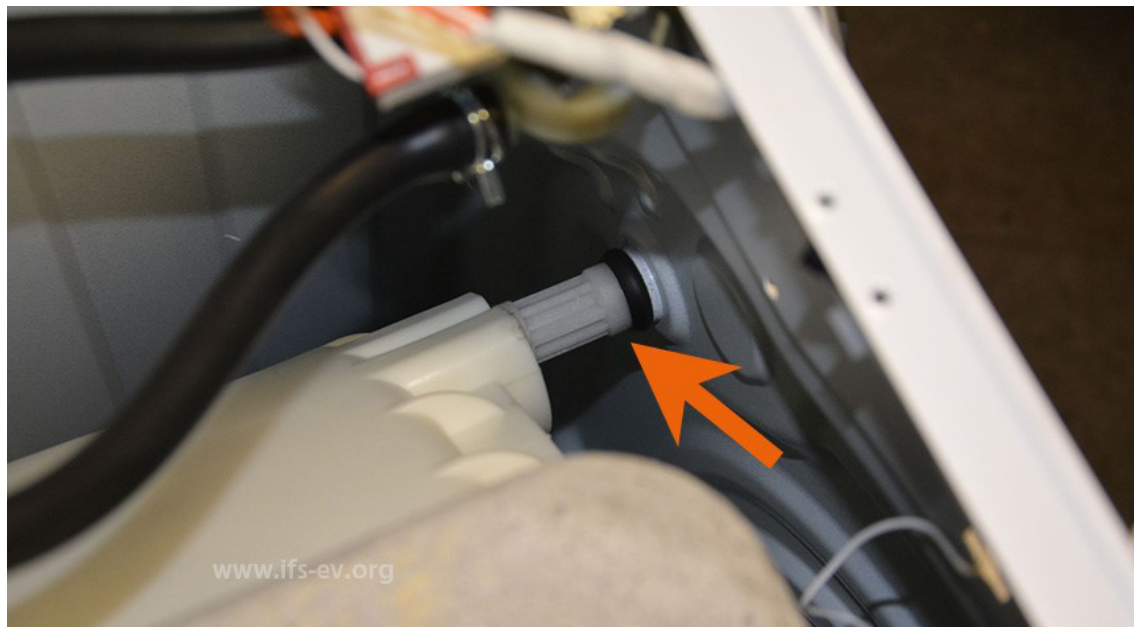
Die Sicherungen (Pfeil) verbinden die Trommel mit dem Gehäuse. Foto: [www.ifs-ev.org](http://www.ifs-ev.org).

Im Labor stellte der Gutachter die Situation nach: Beim Schleudern mit schwerer Wäsche und installierter Transportsicherung hüpfte die Maschine über den Boden und wanderte dabei deutlich. Nach dem Entfernen der Transportsicherung lief die Maschine hingegen ruhig.

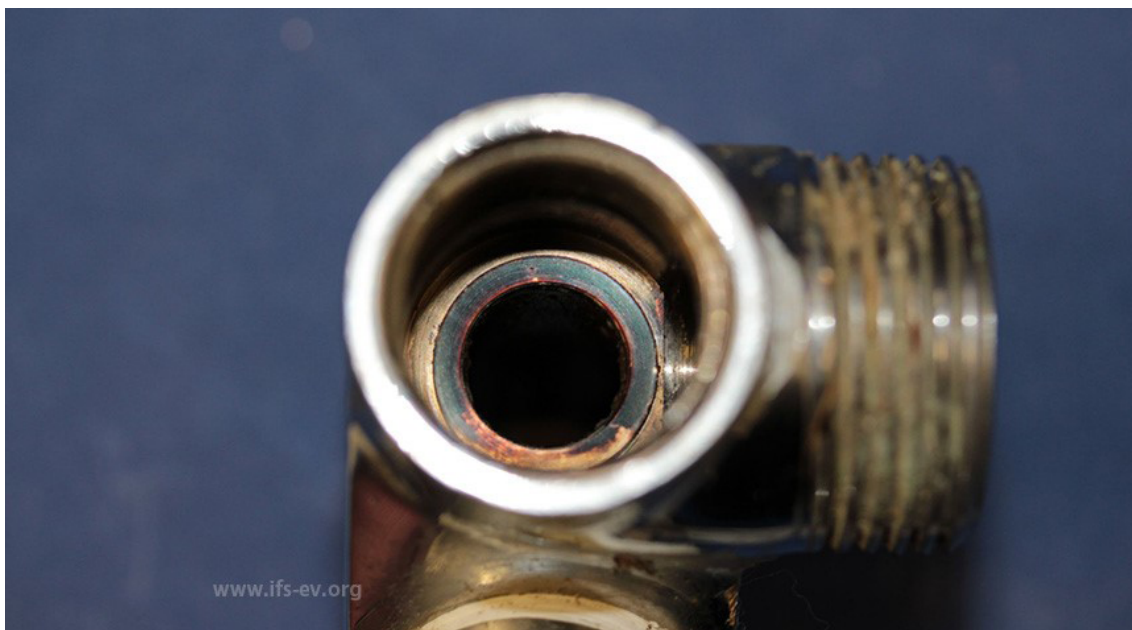
Der Dichtungssitz aus Messing ist nahezu vollumlaufend schwarz verfärbt. Hier hat die Dichtung „geklebt“. Foto: [www.ifs-ev.org](http://www.ifs-ev.org).

So kam es, wie es kommen musste: In der darauffolgenden Nacht löste sich die verklebte Dichtung aus dem Ventilsitz und gab den Weg für das Wasser frei. Zum Glück befand sich der Gebäudeeigentümer im Haus und wurde durch die Fließgeräusche aus der Wohnung geweckt. Er schaute schnell nach und konnte den Wasseraustritt durch Zudrehen des Ventils stoppen.
