## Die hüpfende Waschmaschine ... ... war noch für den Transport gesichert – Kleine Nachlässigkeit ca. 70.000 Euro Schaden

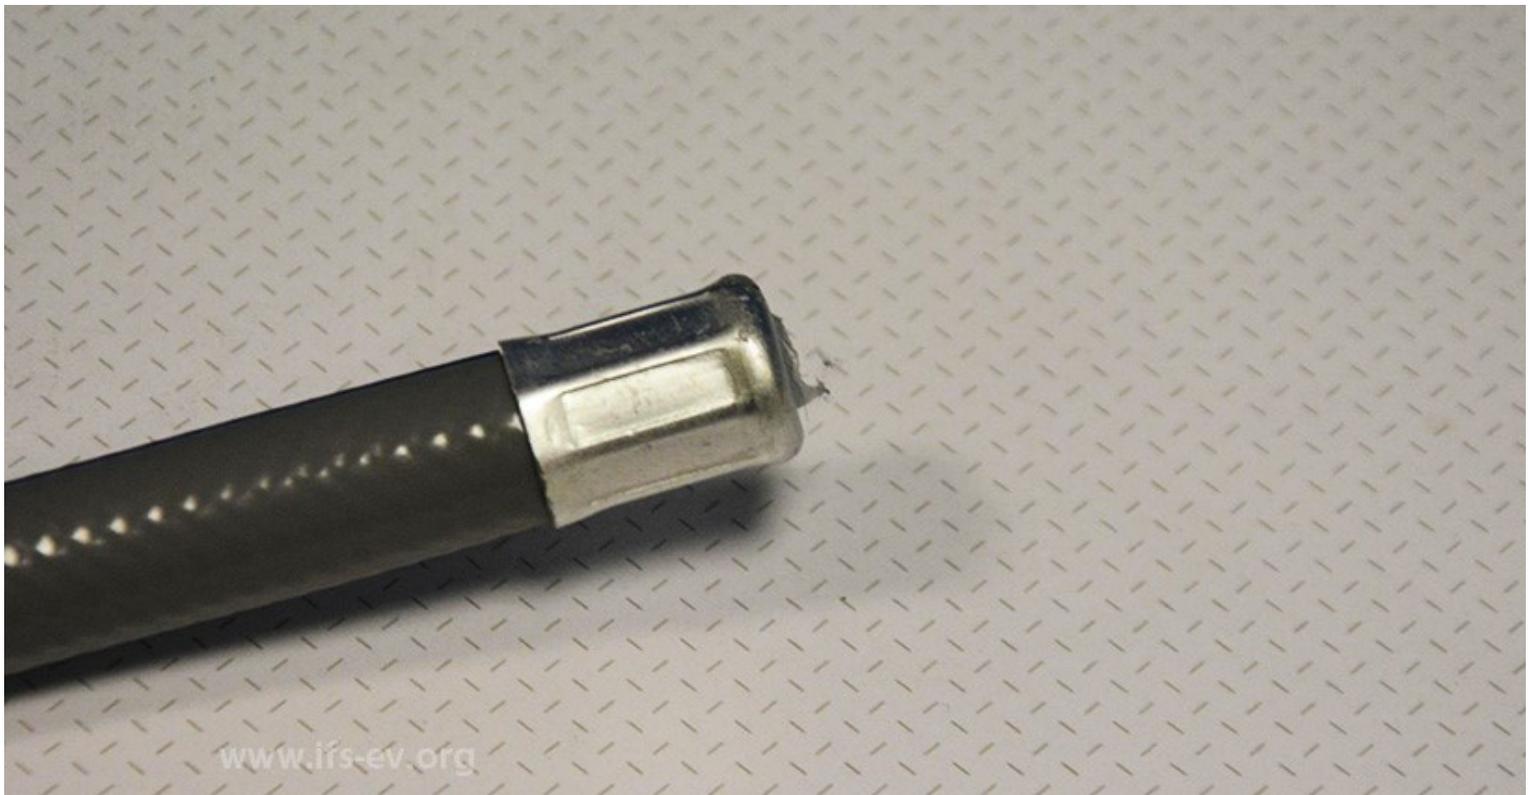
Der Zulaufschlauch ist abgerissen. Foto: [www.ifs-ev.org](http://www.ifs-ev.org).

Der Mieter beschrieb, dass die Waschmaschine auf der Frontseite lag und der Zulaufschlauch abgerissen war. Der IFS-Gutachter untersuchte die Maschine im Labor. Dabei stellte er fest, dass der Anschlusschlauch tatsächlich direkt an der Verschraubung zum Wasserhahn abgebrochen war. An der Frontseite fanden sich Beschädigungen, die plausibel auf ein Umfallen zurückzuführen waren. Was ebenfalls auffiel, waren die vier noch installierten Transportsicherungen und Bedenken äußern müssen. Nicht nur im Schadenbereich waren die Heizungsanschlüsse in dem Schülerwohnheim fehlerhaft ausgeführt. Das kleine Foto der ersten Abbildung zeigt einen Anschluss aus einem anderen Raum. Durch das Loch, das hier ins Linoleum geschnitten wurde, müsste die rote Dämmschicht bei korrekter Montage sichtbar sein. Der Gutachter wies nach der Untersuchung darauf hin, dass weitere Wasserschäden im gesamten Gebäude drohten.
