Nach Wohnhausbrand: Doppelt dämmt einfach besser

Für 24 Mietparteien eines mehrgeschossigen Wohngebäudes in Ludwigshafen-Oggersheim begann das Jahr 2009 mit einem Schock: Eine Silvesterrakete hatte sich auf einen Balkon im vierten Stock des 1972 errichteten Hauses verirrt und dort abgestellte Gegenstände in Brand gesetzt. Das Feuer erfasste die Attika und breitete sich als Schwelbrand über das Kaltdach aus. Dabei wurde das 1998 aufgebraute Wärmedämm-Verbundsystem (WDVS) im obersten Geschoss auf breiter Front zerstört. Das Löschmittel der Feuerwehr tat ein Übriges: Große Mengen Wasser und Schaum flossen im Zuge der 16 Stunden dauernden Brandbekämpfung ins Gebäudeinnere und setzten auch der WDVS-ummantelten Fassade zu: Das Putzsystem wurde in mehreren Partien hinter- und durchfeuchtet, so dass es sich teilweise vom aufgehenden Mauerwerk löste. Das komplexe Schadensbild erforderte eine ausgeklügelte Sanierung.

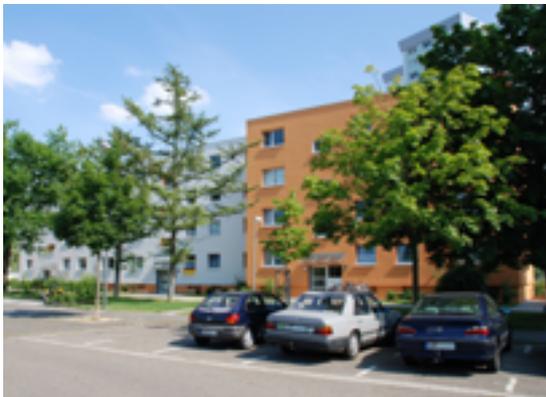
Auf Anraten des Mannheimer Architekten Wolfgang Barthel, der mit der Genehmigungs- und Ausführungsplanung einschließlich Bauüberwachung beauftragt worden war, entschied sich die SOKA-BAU als Eigentümerin der Liegenschaft für eine umfassende Sanierung. Die Arbeiten wurden sehr zügig durchgeführt, Foto: Architekturbüro Wolfgang Barthel, Mannheim

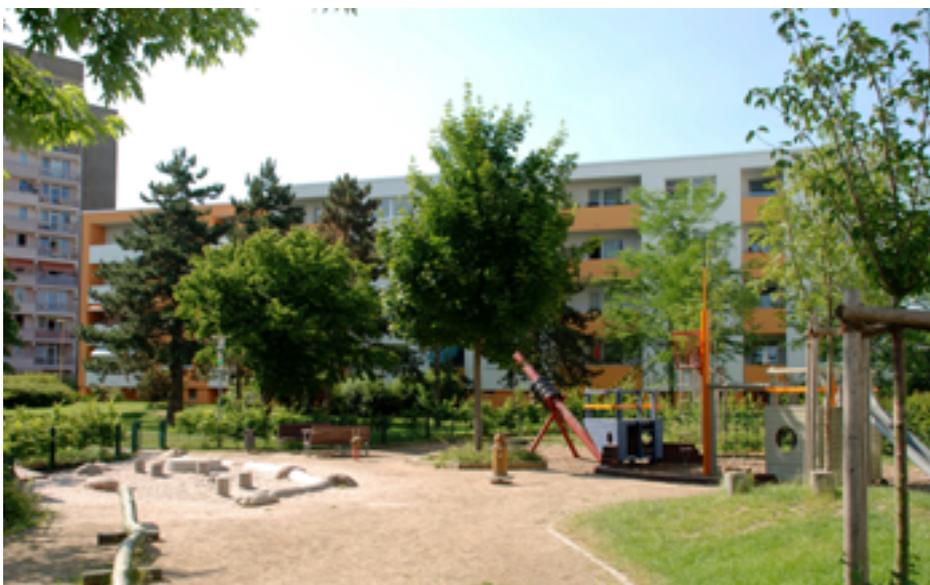
An der Fassade wechseln sich orangefarbene mit weißen Putzflächen ab. Das Farbenspiel der Gebäudefront setzt sich auf der Rückseite fort und paßt sich harmonisch in das Wohnumfeld ein, Foto: Caparol Farben Lacke Bautenschutz / Achim Zielke

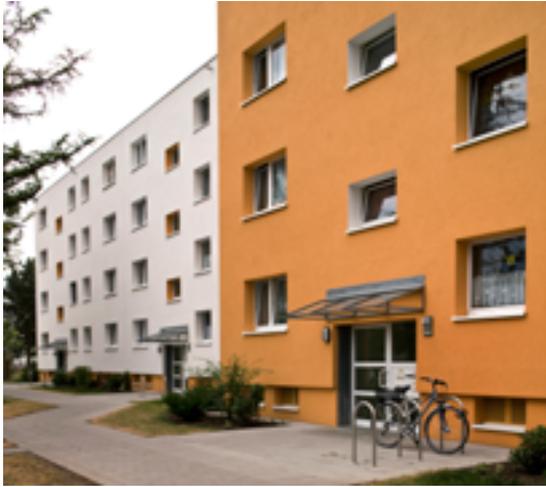
Vom Irrflug der Silvesterrakete ist am viertstöckigen Gebäude in der Adolf-Kolping-Straße nichts mehr zu erkennen, Foto: Caparol Farben Lacke Bautenschutz / Martin Duckek
