Windsogsicherung mit Denkmalschutz

Dominikanerkloster St. Katharinen, Stralsund

Dachsanierung 2010/11

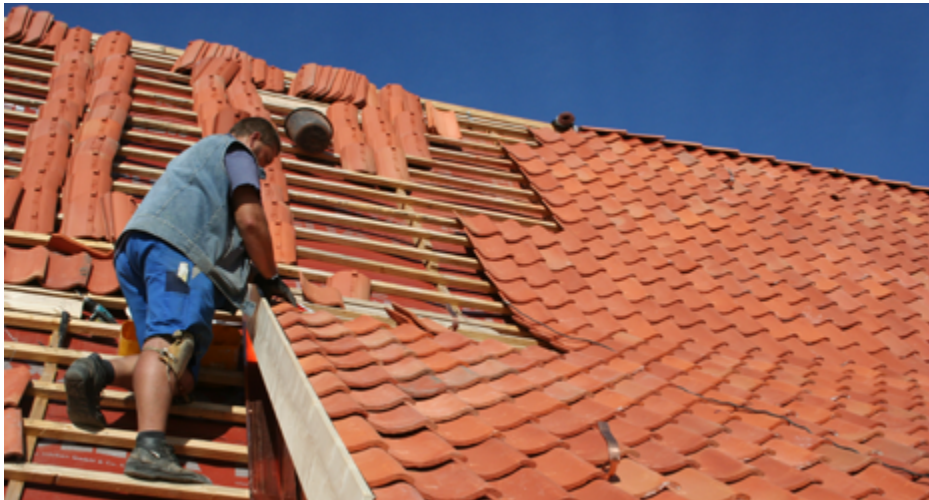
Ortgang Gaube fertig, alle
Fotos Krolkiewicz

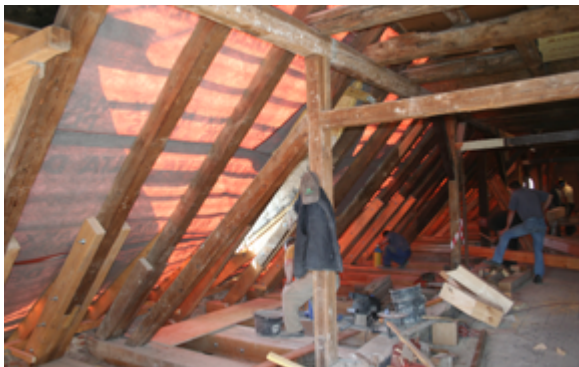
Dachstuhl Westflügel

Gesichtspunkten statisch bedenklich und die vorhandene Dacheindeckung entsprach nicht den Anforderungen einer Nutzung als Ausstellungsfläche für das Museum. Deshalb wurde in Teilbereichen der Dachkonstruktion das vorhandene Gebälk ausgetauscht oder – soweit statisch vertretbar – saniert. Besonders im Dachgeschoss des Mittel-

baus, über dem Winterrefektorium und dem Kapitelsaal, die alte Balkenkonstruktion des Dachstuhls besaß teilweise durch ehemalige Umbauten keine tragende Funktion mehr. Teilbereiche des Fußbodens hingen quasi „in der Luft“. Es wurde dabei auch festgestellt, dass hier eine doppelte Decke (Fußboden) vorhanden war. Hier wurde das Tragwerk entsprechend angepasst, eine Meisterleistung der ausführenden Handwerker.

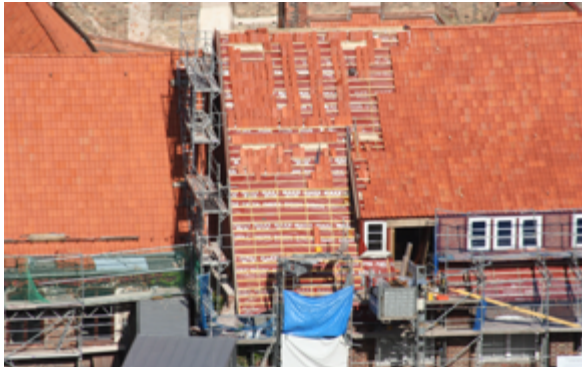
Eindeckung Sommerrefektorium, Remter

Als Kompromiss wurden maschinell hergestellte Ziegel gewählt, welche zusätzlich im Herstellungsprozess mit einem Handstrich versehen werden. Diese Ziegel werden am Markt nur von wenigen Herstellern angeboten. Zuschlag erhielt die Firma Falkenloewe aus Dänemark für sein „Specialtegel klassik dansk, flad, kulbraendt bladaempet“ im Format 40 x 23,5 x 1,5 cm, gemäß DIN DS/EN 1304 + A1.

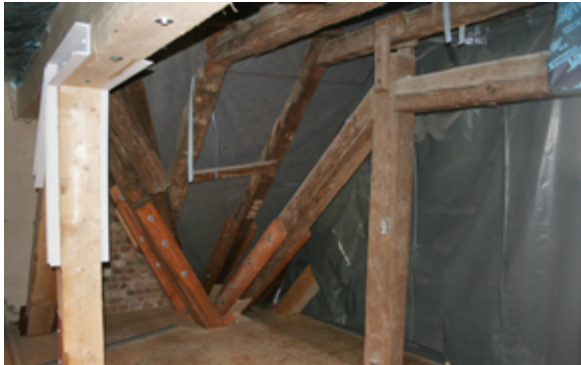
Detail Dachgebälk

Bei der Überprüfung des Dachstuhls wurden Schadstoffbelastungen durch Holzschutzmittel festgestellt. In Reaktion darauf sind, nach gründlicher Reinigung der betroffenen Räume von Feinstäuben, die belasteten Balken zum Schutz gegen Ausgasung abgedichtet worden.

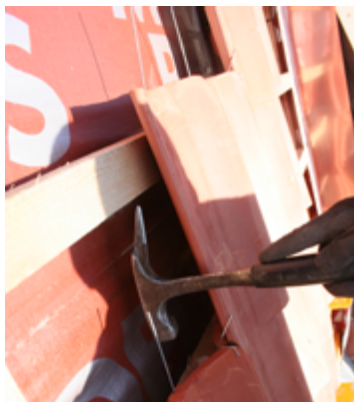
[Klammermontage](#)
