Flachdach

## Balkonsanierung eines Hochhauses

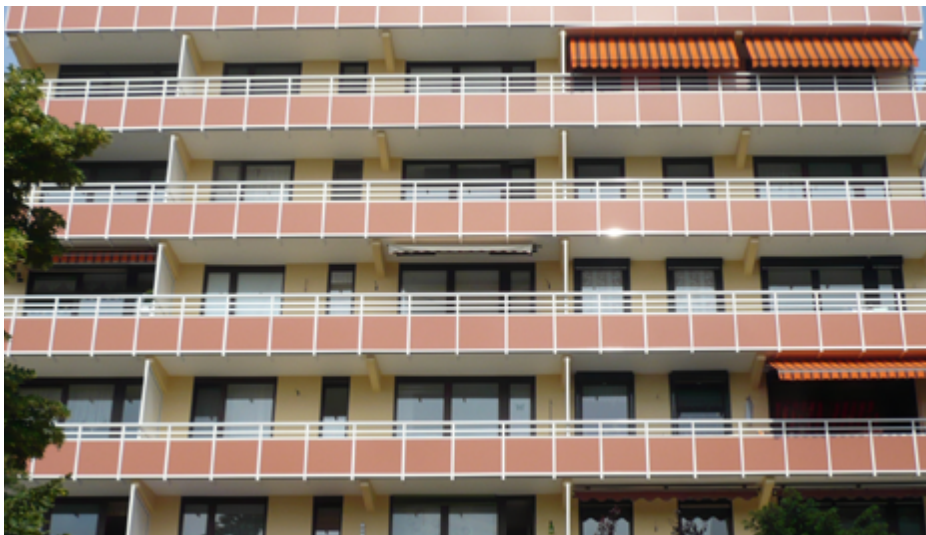
Hochhaus Ratingen;  
alle Foto Triflex

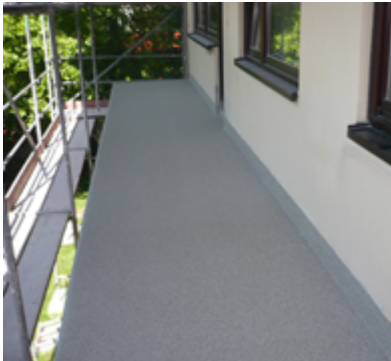
Balkonsanierung

Nachdem die Verarbeiter die maroden Balkonoberflächen aufwändig abgetragen hatten, war eine Methode gefragt, die sich schnell und einfach anwenden lässt und die Balkone langfristig sicher abdichtet. Um künftig Schäden an den Oberflächen vorzubeugen und die erhöhten Brandschutzbestimmungen einzuhalten, wählte der Verarbeiter das Balkon

Beschichtungssystem Triflex BFS in der besonders schwer entflammaren Variante S1. „Bei der Wahl unseres Systems wollten wir keine Kompromisse eingehen. Alle unsere Anforderungen sollten bis ins Detail erfüllt werden, damit wir auf der Baustelle ohne Verzögerungen arbeiten konnten. Die hier verwendete Lösung mit Flüssigkunststoff hat sich in vielen unserer Sanierungsprojekte bewährt. Wir wussten, dass wir bei allen notwendigen Komponenten hohe Produktqualität erwarten konnten“, begründet Buchloh seine Entscheidung für das Balkon Beschichtungssystem.

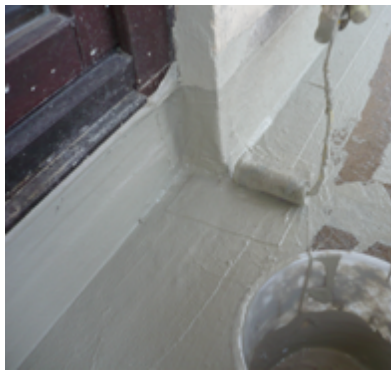
Matteneinbettung Türbereich

Eine Beschichtung der Balkone mit Triflex BFS ergibt eine naht- und fugenlose Oberfläche. Mit der Vliesarmierung werden selbst komplizierte Details in die Fläche eingebunden. Kurze Aushärtungszeiten der einzelnen Komponenten ermöglichen eine Sanierung innerhalb eines Tages, bereits zwei Stunden nach dem letzten Arbeitsgang sind die beschichteten Flächen wieder voll nutzbar. Trotz der geringen Schichtdicke von drei bis vier Millimetern ist eine hohe mechanische Belastbarkeit vorhanden. Der ausgehärtete Flüssigkunststoff ist witterungsbeständig und dichtet

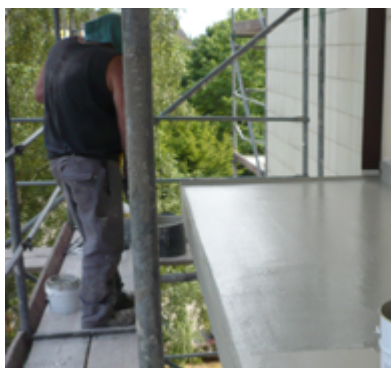
Aufbringung Beschichtung

Da die Balkone in Ratingen bis auf die alte Betonkonstruktion zurückgebaut wurden, erfolgte zunächst die Instandsetzung der Bodenplatte. Auf dem neuen Estrich konnte der Systemaufbau problemlos aufgetragen werden. Aufgrund der kurzen Aushärtungszeiten des eingesetzten Flüssigkunststoffs war es möglich, eine Gesamtfläche von ca. 700 Quadratmetern, verteilt auf 48 Wohneinheiten, innerhalb weniger Wochen zu sanieren. Besonders bei der Abdichtung zahlreicher Details wie Stirnflächen, Tropfkanten und Türanschlüssen konnte die Systemlösung ihre

Vorteile ausspielen. Für erhöhten Brandschutz sorgt der Verlaufsmörtel Triflex Cryl RS 233 in der flammhemmenden Sondervariante S1 zusammen mit der Versiegelung der Fläche mit Triflex Cryl Finish S1.

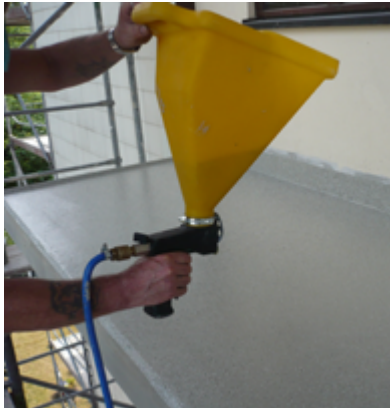
Aufbringung Beschichtung
