Balkone für Klinkerbau der Neuen Lübecker aus den 1920er

Bauvorhaben: Sanierung und Modernisierung einer Wohnbebauung in Lübeck

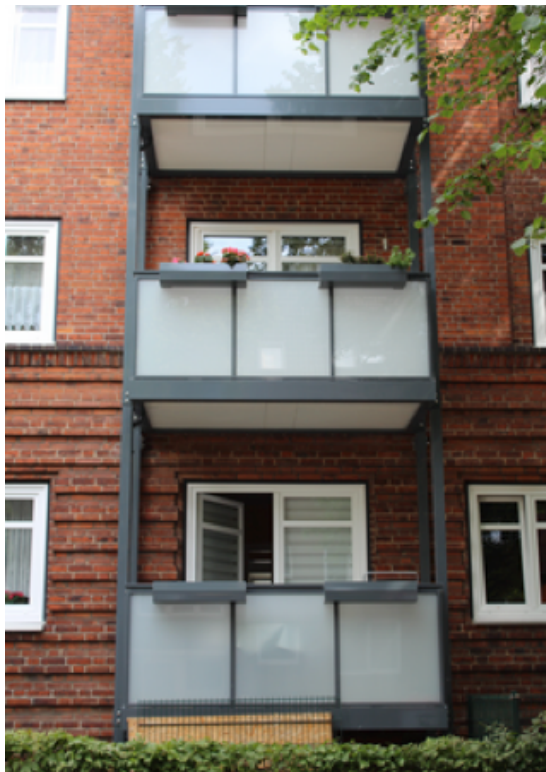
Eine typisch norddeutsche Klinkerfassade prägt das Wohngebäude in Lübeck.

Vor Ort fand das Montageteam von Balco unterschiedliche Außenwände vor. Charakteristisches Merkmal der Fassade zur Straße sind die für die Region typischen rot gebrannten Klinkersteine. Mit vielfältigen Farbnuancen stiften sie Identität und verleihen dem Haus sein unverkennbares Erscheinungsbild. In diesem Teil bildet eine Klinkerfassade mit Vollmauerwerk die Außenwand. Es handelt sich hier um einen sogenannten

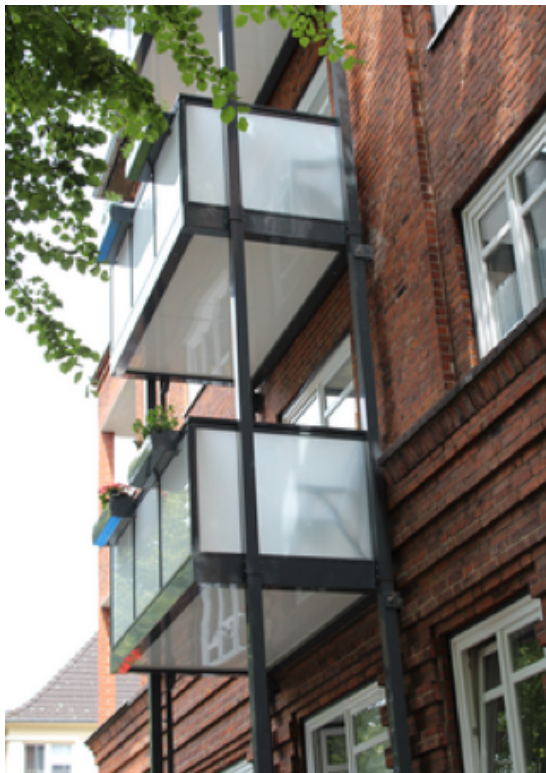
Da das Gebäude unter Bestandsschutz fällt, musste bei der Montage der Balkone sehr vorsichtig vorgegangen werden. Foto: Balco Balkonkonstruktionen GmbH

Beim Anbau kommt es auf den Verbund der Klinkerfassade mit dem Hauptmauerwerk an. „Bei einer Klinkerfassade, die im Mauerwerk verbunden ist, wird vom Statiker bei der Bestandsuntersuchung zunächst geprüft, ob man im Mauerwerk verankern kann“, erklärt Tino Pabel, Projektleiter bei Balco. In diesem Fall mussten für die Montage der Konsolen teilweise einzelne Backsteine entfernt werden. Dabei war eine vorsichtige Vorgehensweise erforderlich. Da das Gebäude unter Bestandsschutz steht, durften die Eingriffe später nicht sichtbar sein.
