Schimmel und Schwamm

Wenn die Sanierung verzögert wird

Ein Gastbeitrag des Institutes für Schadenverhütung und Schadenforschung der öffentlichen Versicherer, IFS e.V.
Weitere Informationen unter www.ifs-ev.org.

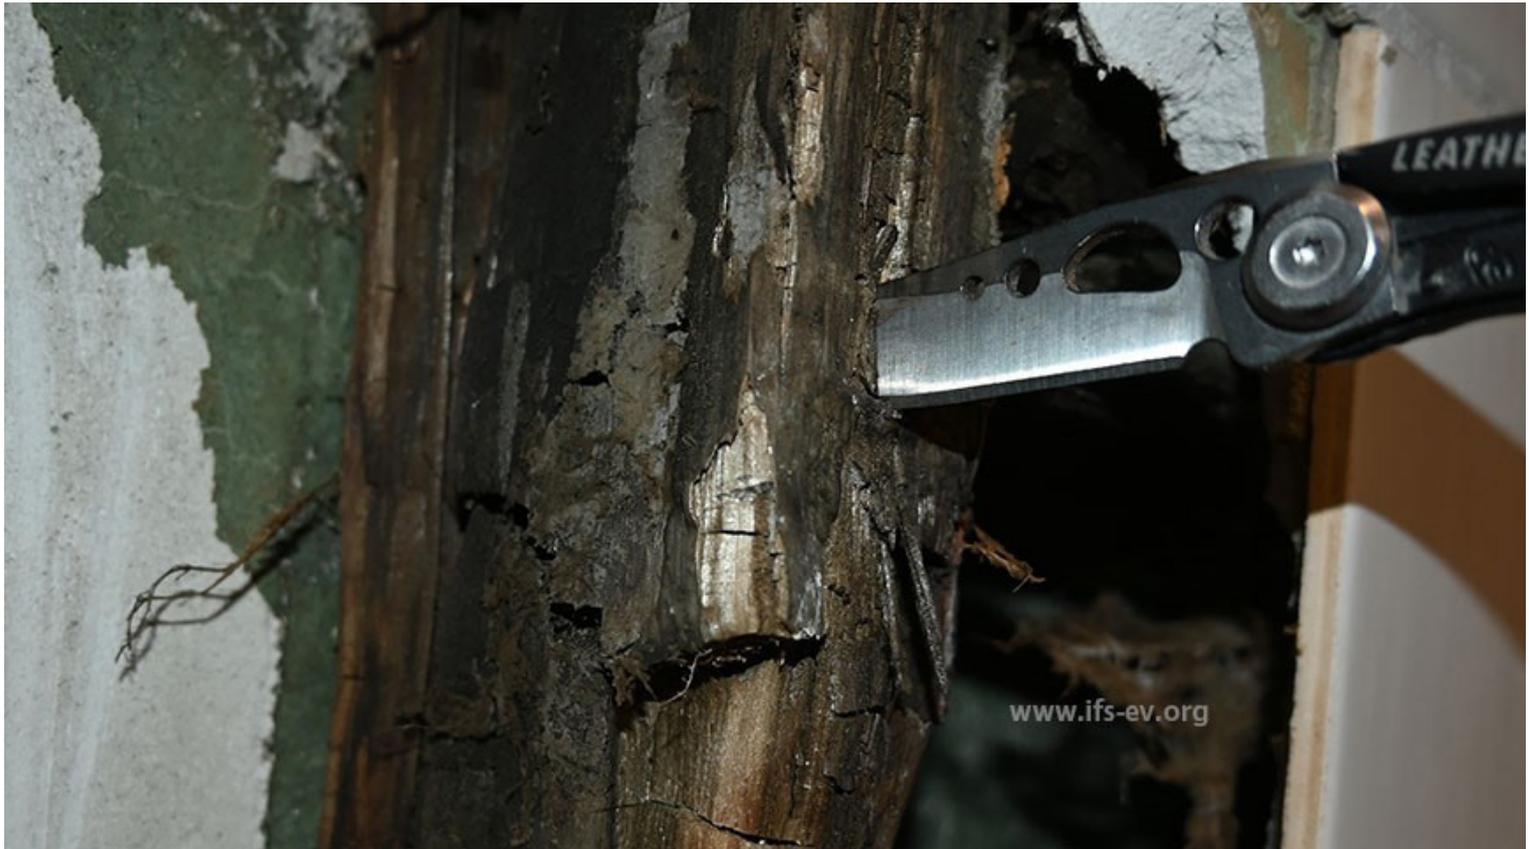
Ohne großen Kraftaufwand durchdringt die Messerklinge das durch Würfelbruch geschädigte Holz. Foto: www.ifs-ev.org.

Nachdem über einen Kellerschacht Wasser ins Untergeschoss eines historischen Gebäudes gelangt war, wurde Schimmelfall im Wandaufbau der Restaurantküche festgestellt, die sich dort befand. Das zumindest teilte man dem IFS mit, als es beauftragt wurde zu klären, ob neben dem Schimmelfall auch ein holzerstörender Pilz, also ein Schwammbefall vorlag. Man befürchtete, den Echten Hausschwamm im Gebäude zu haben. Dieser richtet besonders große Schäden an, weil er nicht nur feuchtes Holz befällt, sondern auch auf trockene Bauteile übergreifen und sie zerstören kann. Entsprechend umfangreich ist in der Regel die Sanierung. In diesem Fall gab es in dieser Hinsicht jedoch Entwarnung: Genauere Untersuchungen zeigten eine massive Holzerstörung durch den „Wilden Hausschwamm“, einen seltenen holzerstörenden Pilz, der mit dem Echten Hausschwamm verwandt, aber nicht so aggressiv ist. Im Gegensatz zum Echten Hausschwamm, der ausschließlich in Gebäuden vorkommt, ist der Wilde Hausschwamm gewöhnlich in Wäldern auf den Stämmen umgestürzter Bäume zu Hause.

In dem Restaurant hatte sich außerdem die Styropordämmung im Bodenaufbau mit Wasser vollgesogen – ein seltener Vorgang, der ebenso wie der Schwammbefall auf eine sehr lang andauernde Nässeinwirkung hinweist. Als dann noch im Wandaufbau weitgehend intakte Holzbauteile neben bereits völlig zersetztem Holz gefunden wurden, war klar, dass hier ein Altschaden vorlag, bei dem bereits Reparaturversuche unternommen wurden.
